Ringsjøvegen 114

Tilstandsrapport

Eierskifte

Boligtype: Fritidsbolig

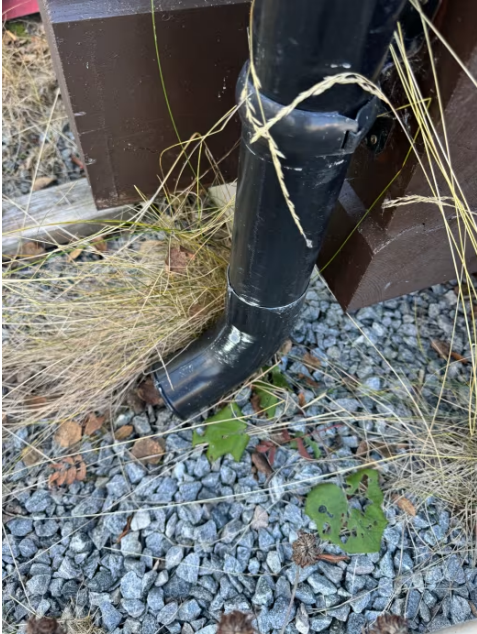
Det er ikke fall på terreng rundt boligen og dette sammen med taknedløp avsluttet over bakken medfører til stor fuktbelastning på grunnmur/drenering.

Det anbefales tiltak for å lede overflatevann bort fra bygningen.

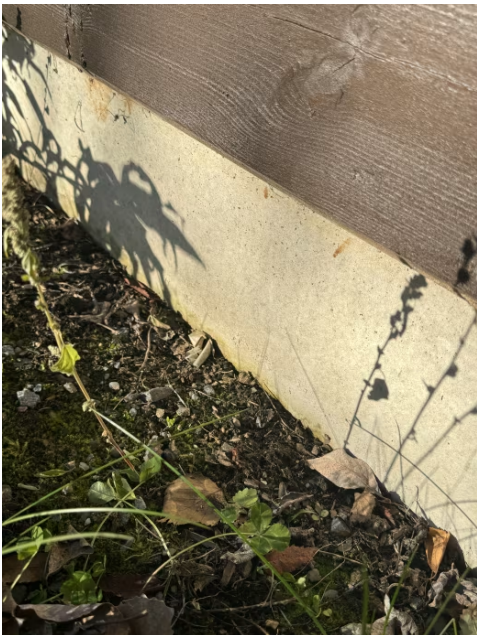
Utvendig over bakken er grunnmuren tildekt med dekorplater i betong. Det er derfor ikke mulig å kontrollere grunnmur for sprekker eller skader.

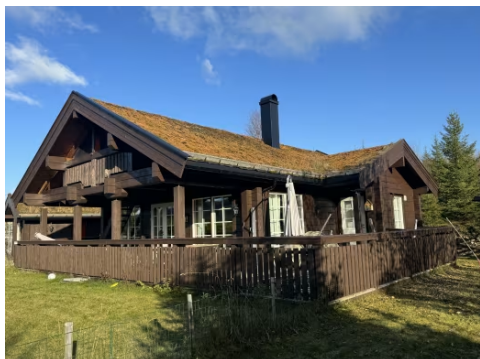
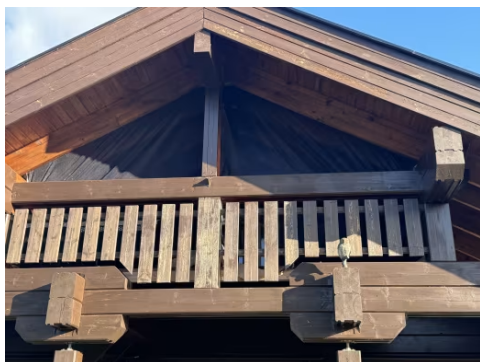
Lavt rekkverk i 2. etg.

Rekkverk i 2 etg er for lavt.

Rekkverk må monteres iht. krav.

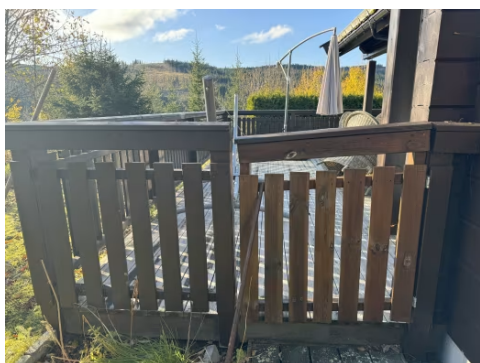
Grind på markterrasse er skjev og skal byttes iflg eier.

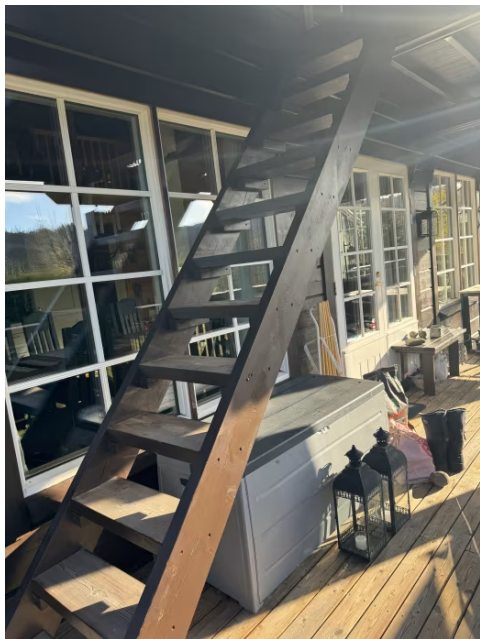
Trapp opp til 2. etg utvendig mangler rekkverk og håndløper.

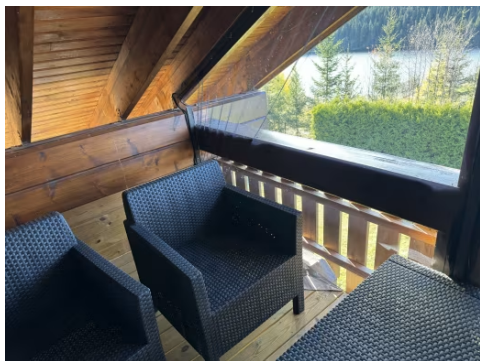
Krav til rekkverkshøyde er 100 cm. Høyere rekkverk må etableres for å lukke avviket.

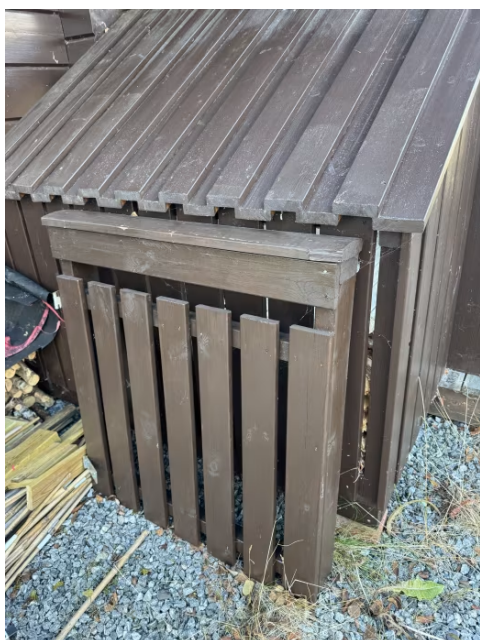
Ny grind er laget til markterrasse, ikke montert på befaringdagen.

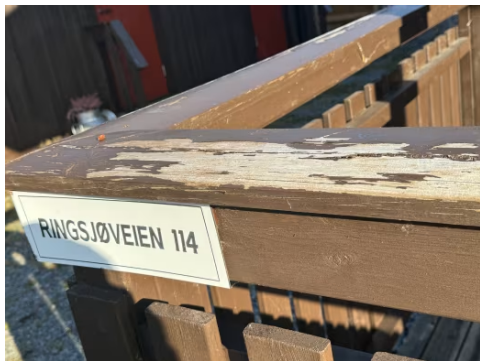
Overflatebehandling må påregnes

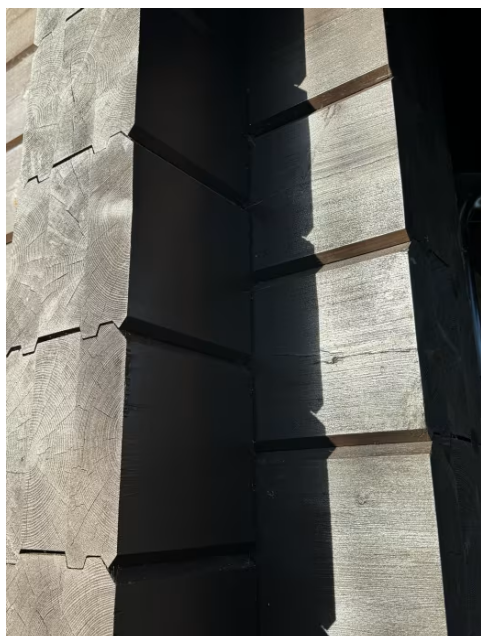
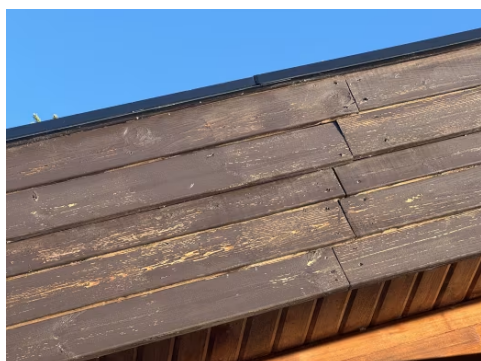
Overflatebehandling må påregnes på fasader.

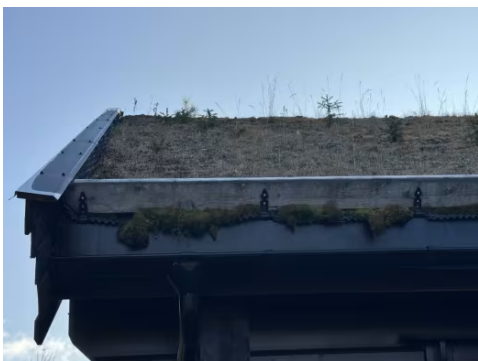
Tak tekket med torv. Inspisert kun fra bakken. Noe vedlikehold må påregnes.

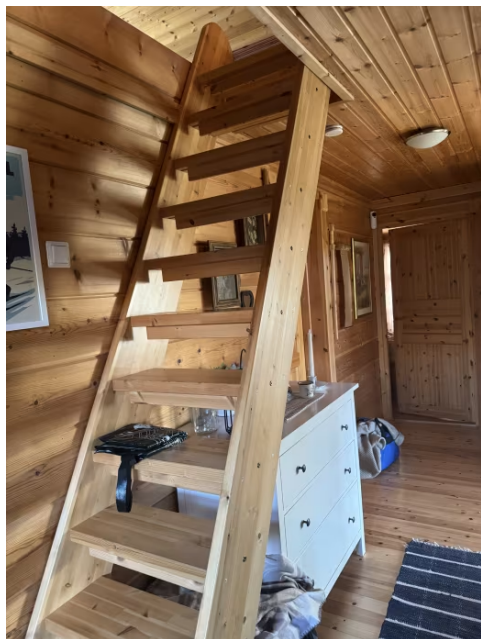
Bratt trapp uten rekkverk.

Beskrivelse	
Innvendig trapp er en åpen tretrapp.	
Er det manglende rekkverk?	Ja
Er det påvist andre avvik utover normal slitasje?	Nei
Oppsummering av trapp	
Det er ikke etablert rekkverk i trappen.	
Etablering av rekkverk anbefales for bedre sikkerhet.	
Utbedringskostnader	Under 10 000

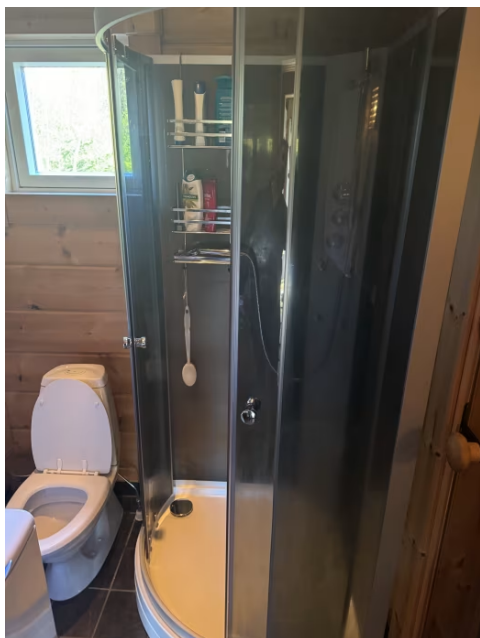
Avløpsrør fra dusjkabinett går ikke til sluk, men avsluttes på gulv.

Tiltak kan være å plassere dette ned i sluk for å unngå vannsøl på gulv.

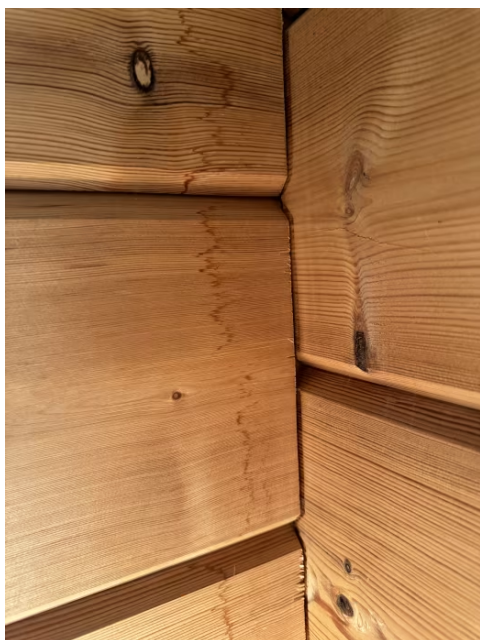
Det registreres gamle fuktmerker etter vanninntrengning i hjørne i stue mot terrasse og vegg ved kjøkken/varmpumpe. Det opplyses at dette var der da eier overtok hytta for ca 12 år siden.
