# Ringsjøvegen 114 2838 SNERTINGDAL

## Tilstandsrapport Eierskifte

Boligtype: Fritidsbolig

Byggeår: 2009

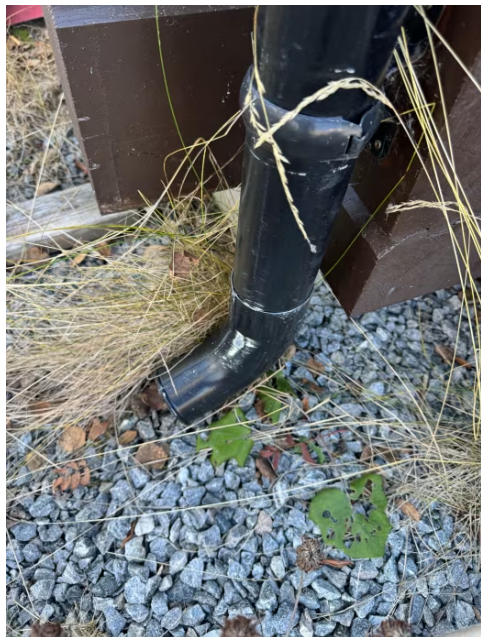
Det er ikke fall på terreng rundt boligen og dette sammen med taknedløp avsluttet over bakken medfører til stor fuktbelastning på grunnmur/drenering.

Det anbefales tiltak for å lede overflatevann bort fra bygningen.

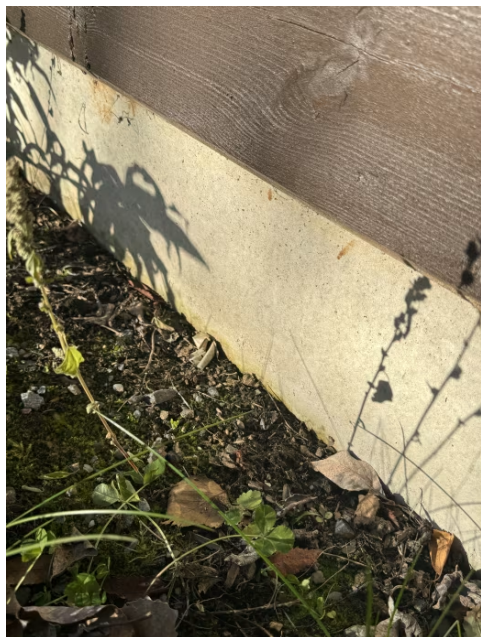
Utvendig over bakken er grunnmuren tildekt med dekorplater i betong. Det er derfor ikke mulig å kontrollere grunnmur for sprekker eller skader.

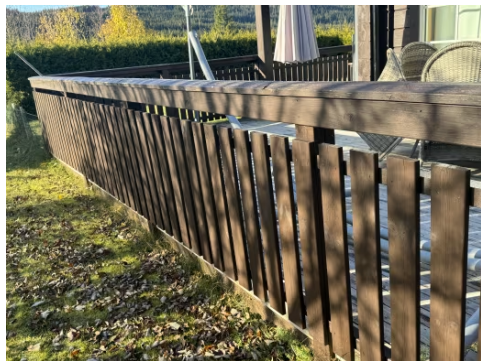
Rekkverk rundt markterrasse

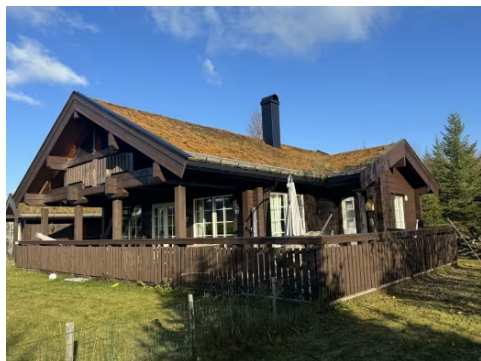
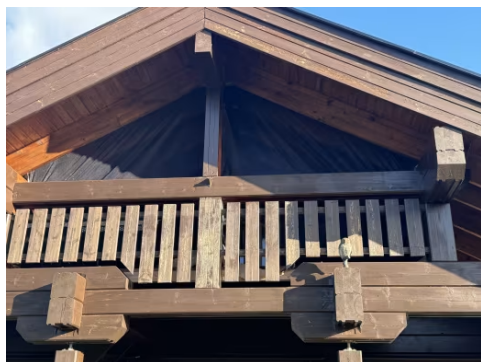
Lavt rekkverk i 2. etg.

| Type | Platting |
|---|---|
| Rekkverk i 2 etg er for lavt. | |

| Type | Platting |
|---|---|
| Rekkverk må monteres iht. krav. | |

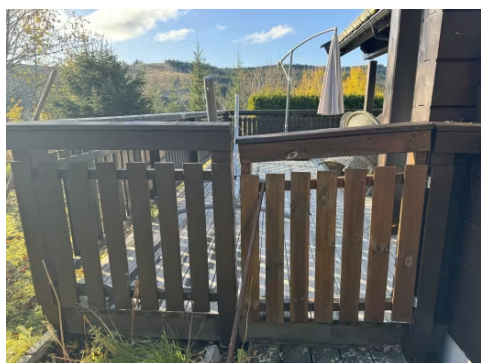
Grind på markterrasse er skjev og skal byttes iflg eier.

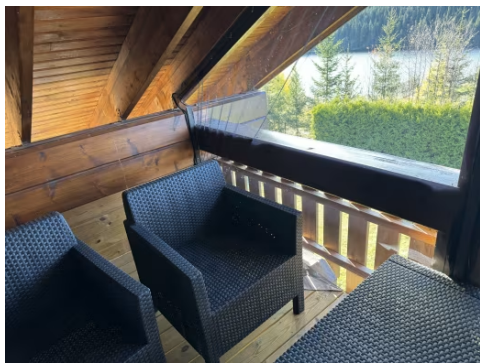
Krav til rekkverkshøyde er 100 cm. Høyere rekkverk må etableres for å lukke avviket.

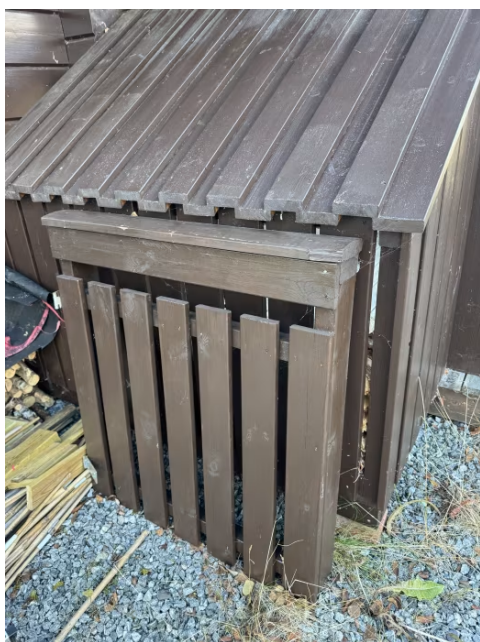
Ny grind er laget til markterrasse, ikke montert på befaringsdagen.

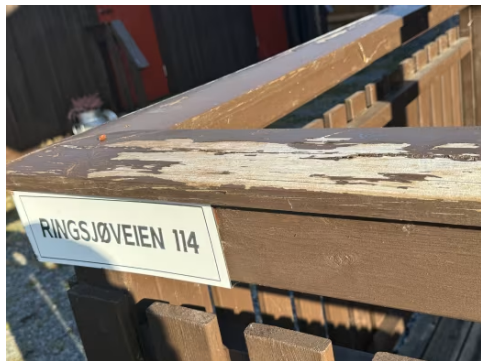
Overflatebehandling må påregnes

| Type | Platting |
|---|---|
| Overflatebehandling på rekkverk må påregnes. | |

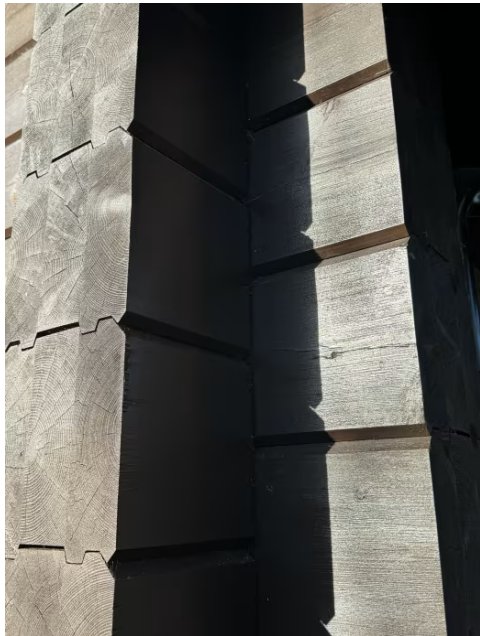
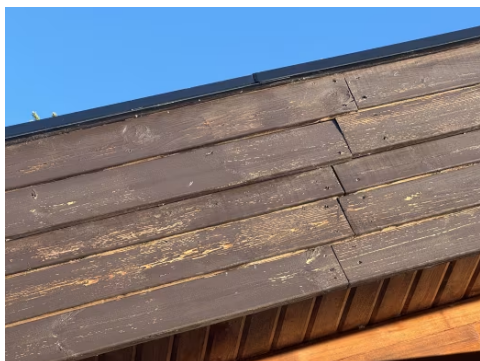
Yttervegger i malt maskinlaft. Fremtidig overflatebehandling må påregnes.

Overflatebehandling må påregnes på fasader.

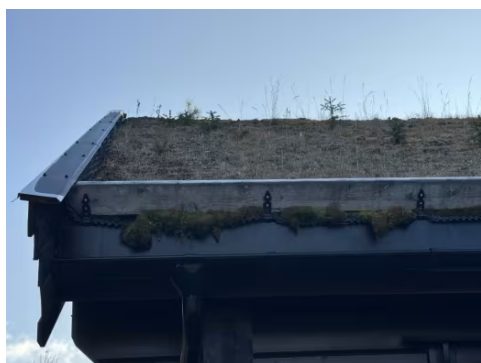
Tak tekket med torv. Inspisert kun fra bakken. Noe vedlikehold må påregnes.

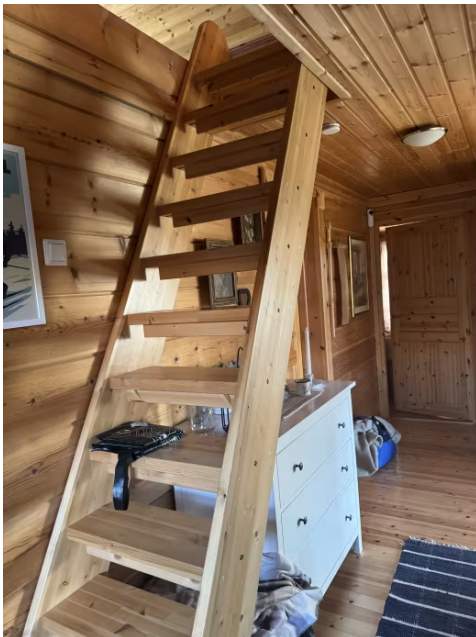
Bratt trapp uten rekkverk.

Etablering av rekkverk anbefales for bedre sikkerhet.

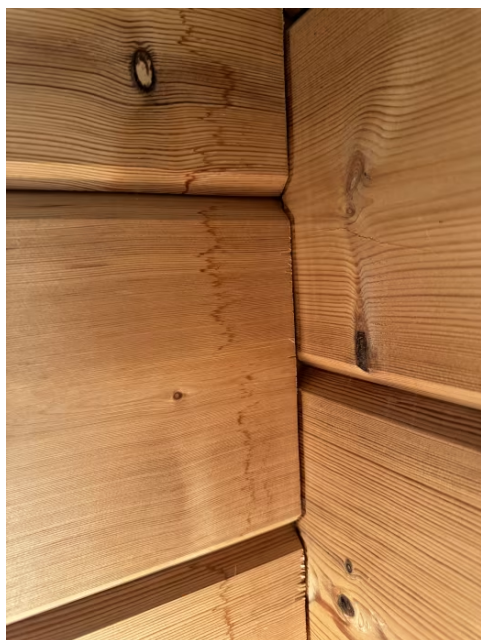
Det registreres gamle fuktmerker etter vanninntrengning i hjørne i stue mot terrasse og vegg ved kjøkken/varmpumpe. Det opplyses at dette var der da eier overtok hytta for ca 12 år siden.
