# Tilstandsrapport

Rekkehus

Svend Foyns gate 22 B, 4016 STAVANGER

Befaringsdato: 22.09.2025

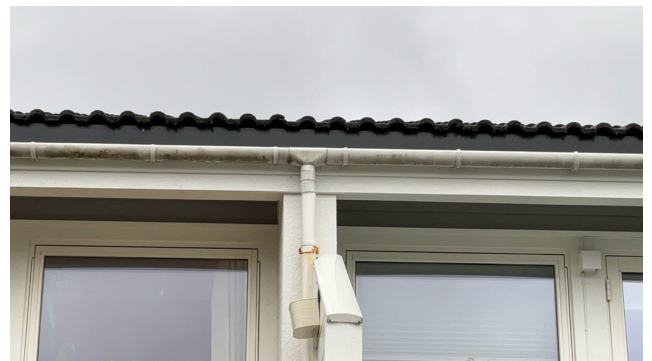
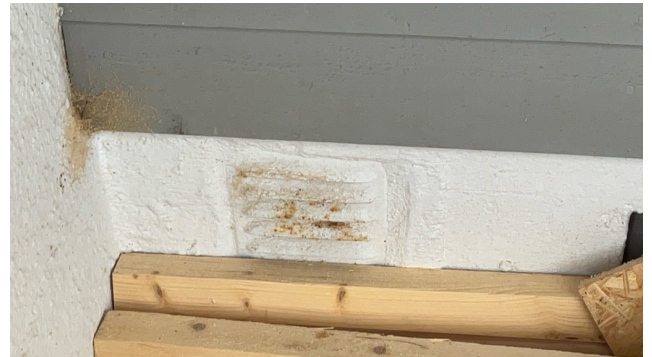
- Mer enn halvparten av forventet brukstid er passert på renner/nedløp/beslag.
- Det er rust på innfestingen av takrenner/nedløp.

Det er også registrert rust på ventildeksel i grunnmur.

Rust på ventil deksel.

Rust på innfestingen av takrenner/nedløp og ventildeksel i grunnmur bør utbedres for å forhindre videre korrosjon og mulig svekkelse av funksjon og levetid.

Dersom tiltak ikke iverksettes, kan dette føre til lekkasjer, redusert avrenning og skader på bygningskonstruksjonen.

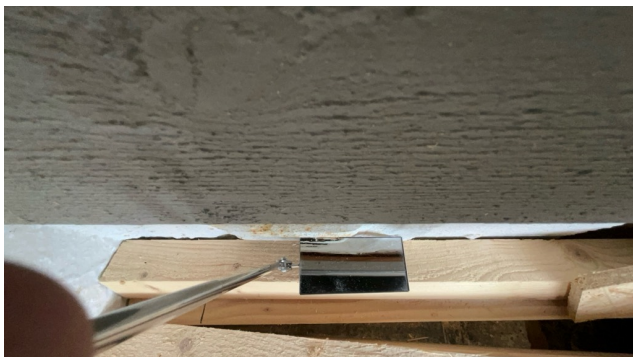
- Uten tilstrekkelig lufting bak bordkledningen kan fuktighet som trenger inn bak bordene eller gjennom veggene innenfra ikke tørke opp. Dette skaper ideelle forhold for råtesopp og muggvekst.

Ingen luftespalte.

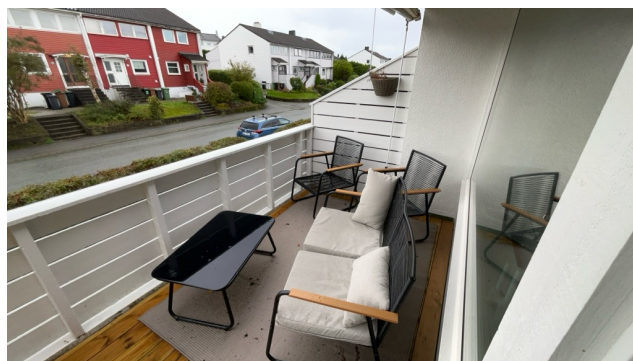
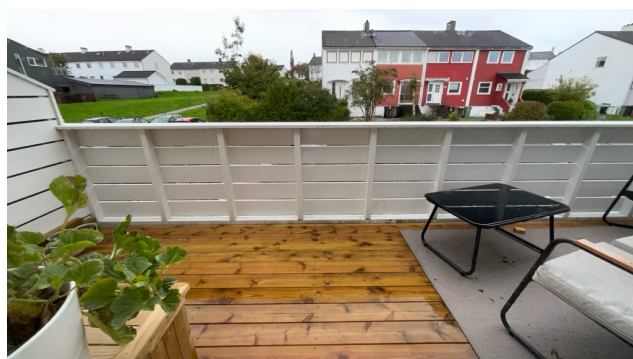
Balkong ut fra stue i 2. etasje.

Rekkverkshøyden bør økes til dagens forskriftskrav for å redusere risikoen for fallulykker og ivareta sikkerheten.

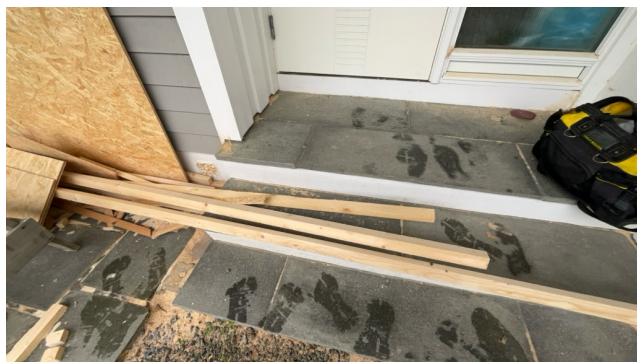
Entré- og kjellertrapp i betong, skiferheller i trinnene på entrétrappen.

Det anbefales å utbedre skiferheller med "bom" for å hindre at vann trenger inn under hellene, noe som kan føre til frostspreng og at hellene løsner eller sprekker ved belastning.

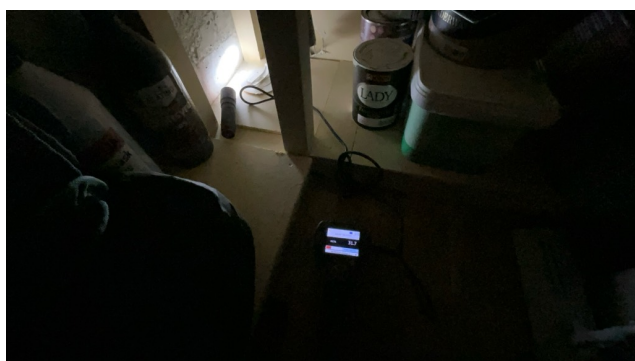
Gulvet har plater/betong. Veggene har plater. Hulltaking er foretatt og det er påvist avvik i konstruksjonen. Hulltaking er foretatt i bod mot grunnmur. Fuktkvotemåling (vekt%) i konstruksjonen ble målt til 32 %.

- Det er påvist synlige fukt/råteskader i treverk i underetg./kjeller, hulltaking er derfor ikke nødvendig

Det er registrert råteskader i nedre svill i utforet vegg i bod kjeller. Plast på innsiden av isolasjonen som er medvirkende til kondensproblematikken her. Denne byggemåten var normal frem til slutten av 1990-tallet.

Det er registrert råteskader i bunnsvill i hull for fuktkontrollen.

Plast på utforet vegg.

- Det må foretas tiltak for å utbedre årsak til fukt-/råteskadene samt utbedre råteskadene
- Det anbefales at alt treverk i kjeller fjernes og at kjelleren har mest mulig åpne murkonstruksjoner med god utlufting.

Det må gjennomføres utbedring av råteskadet treverk i bunnsvill og utforede vegger i bod/kjeller.

Plast på innsiden av isolasjonen bør fjernes for å redusere kondensproblematikk og forhindre nye skader.

Konsekvensen av manglende utbedring er økt risiko for videre råteutvikling, soppdannelse og forringelse av konstruksjonen, noe som kan medføre kostbare reparasjoner og redusert innemiljø.

**Kostnadsestimat: 50 000 - 100 000**

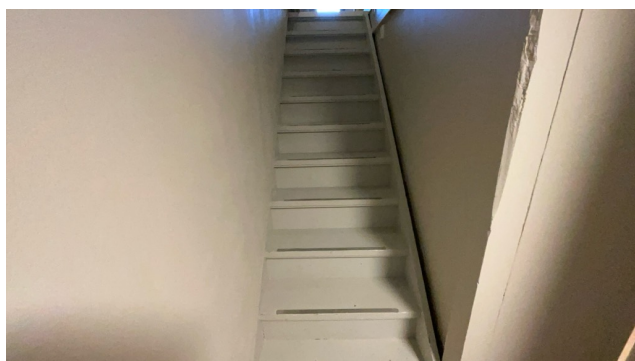
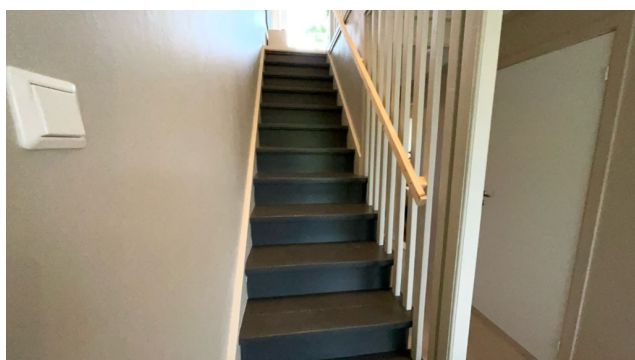
- Håndløper bør monteres, men det var ikke krav på byggetidspunktet.

Håndløper bør monteres på vegg for å redusere risikoen for fallulykker og for å ivareta sikkerheten ved bruk av trappen.

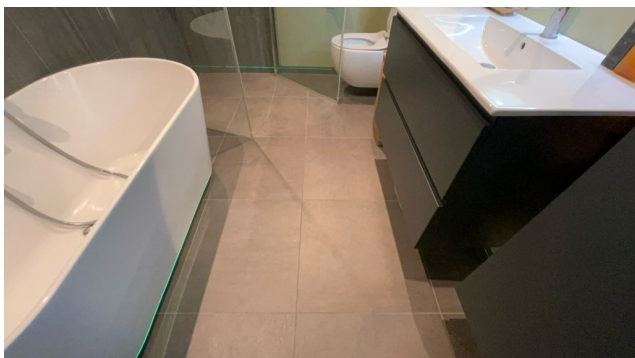
- Det er påvist avvik i fallforhold til sluk i forhold til krav i forskrift på byggetidspunktet.

- Til tross for avviket i fall/høydeforskjell til sluk, vil gulvet fortsatt kunne lede vann mot sluket, men med redusert effektivitet. Dette kan potensielt øke risikoen for vannansamling i enkelte områder av badet.

Det bør vurderes tiltak for å utbedre fallforholdene mot sluk, for å redusere risikoen for vannansamling og eventuelle fuktskader i konstruksjonen. Mangelfullt fall kan føre til at vann ikke ledes effektivt til sluk, noe som øker faren for lekkasjer og skader på omkringliggende bygningsdeler.

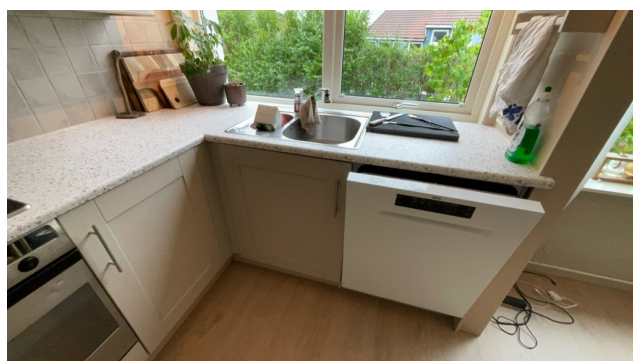
Enkelte oppsvellinger etter vannsøl rundt vask.

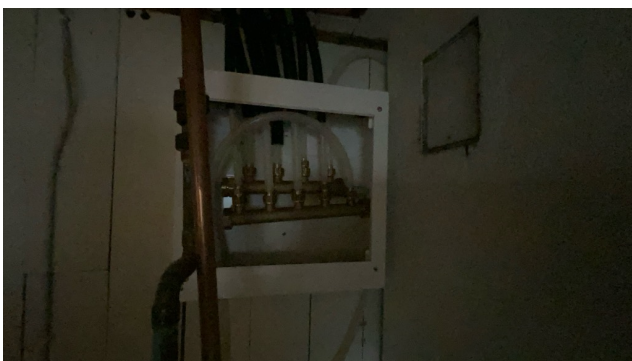
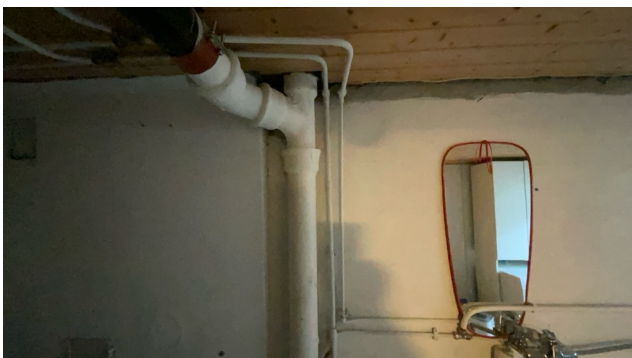
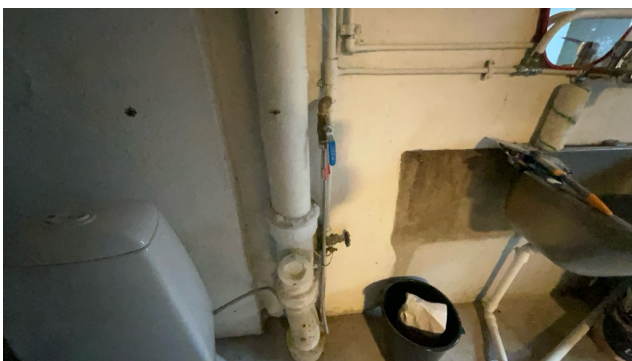
Avviket gjelder originale kobberør.

Det anbefales å vurdere utskiftning av de originale kobberørene, da mer enn halvparten av forventet brukstid er passert.

Dersom tiltak ikke iverksettes, øker risikoen for lekkasjer og følgeskader på bygningskonstruksjonen.

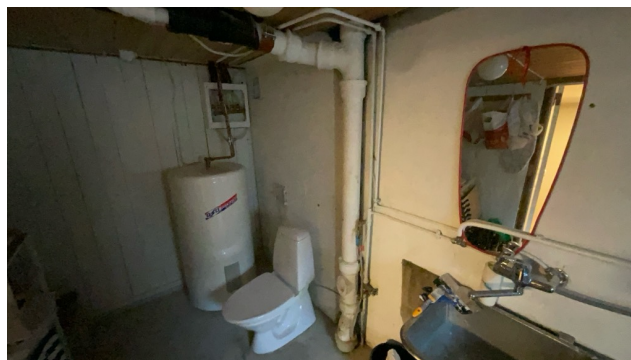
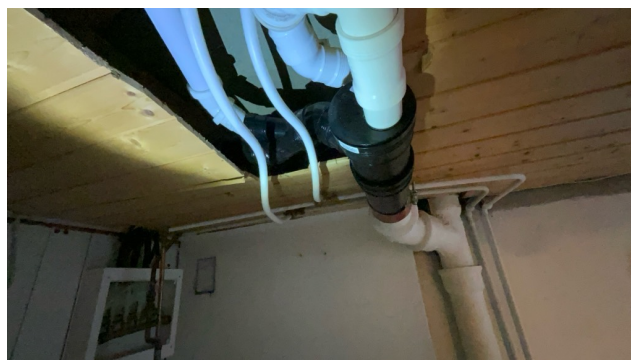
Det er avløpsrør av støpejern og plast.

Avviket gjelder støpejernsrør.

- Eldre avløpsrør har blant annet større sannsynlighet for lekkasjer, noe som kan føre til omfattende og kostbare vannskader i boliger.

Det bør vurderes utskiftning av støpejernsrør, da mer enn halvparten av forventet brukstid er passert.

Konsekvensen av å ikke utbedre kan være økt risiko for lekkasjer, tette rør og følgeskader på bygningskonstruksjonen.
