# Tilstandsrapport

Enebolig med garasje

Bergevegen 29 , 4110 FORSAND

Befaringsdato: 14.01.2026

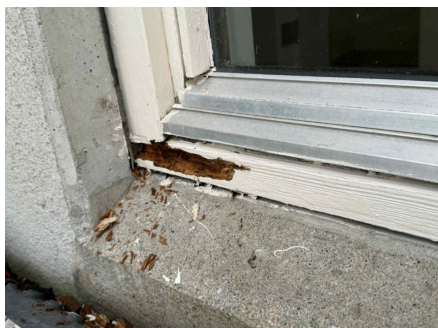
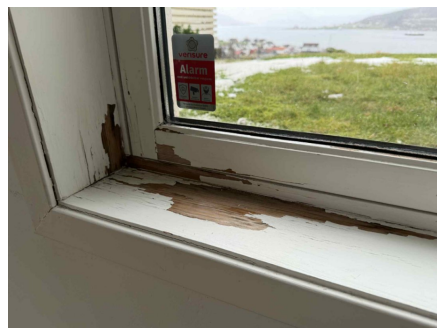
- Det er påvist at enkelte vinduer er vanskelig å åpne/lukke.
- Det er påvist avvik rundt innsettingsdetaljer.
- Det er påvist et betydelig antall vinduer med punkterte eller sprukne glassruter.
- Det er påvist noen glassruter som er punktert eller sprukne.
- Det er påvist tegn på innvendig kondensering av enkelte vindusglass.
- Det er påvist vinduer med fukt/råteskader.
- Karmene i vinduer er slitte og det er sprekker i trevirket.
- Det er avvik:

Det registreres stedvis tegn etter innvendig kondens, slittasje i vinduskarmer. Pga. manglende vedlikehold. Sprekk / punktert vindu i soveroms vindu 2 etg. mot Sørvest, sprekk / punktert vindu i stue 1 etg. mot Vest, sprekk / punktert vindu i stue 1 etg. mot Sørøst. Manglende tetting rundt vinduer i kjeller og råteskader i kjellervinduer mot Vest.

- Vinduer med råteskader må erstattes med nye.
- Vinduer med punkterte/sprukne glass må påregnes skiftes ut, enten hele vinduet eller kun selve glassene.
- Tiltak:
- Kondensering på enkelte glass har medført fuktskader i treverk som kan medføre utskiftningsbehov av enkelte vinduer.

Vinduer som er sprukket / punkterte og de med råteskader må byttes. Det må tettes rundt vinduer i kjeller, luftespalter i vindu anbefales å stå åpne for å unngå innvendig kondens og overflatebehandling av slitte karmer for å unngå mer råteskader.

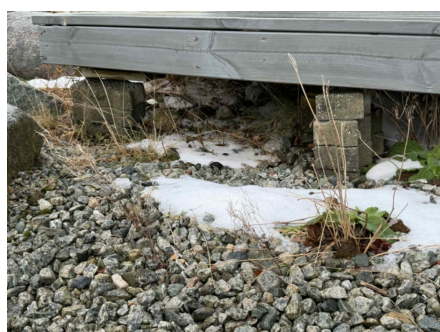
- Det er avvik:

Anbefaler vask / overflatebehandling av slitte overflater i terrassebord / rekkverk, vurdere å legge terrassebord i gårdsrom med litt mellomrom for å bedre drenering av vann og utbedre støtter under terrasse v/ kjeller.

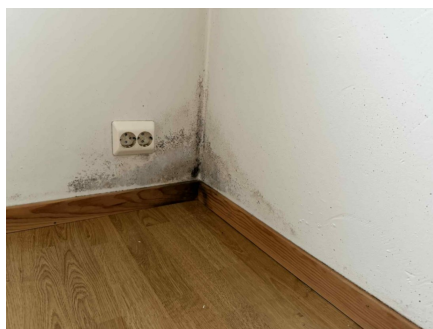
- Det er ikke mulig å foreta hulltaking i underetg i utsatte konstruksjoner.
- Det er avvik:

- Tiltak:
- Ytterligere undersøkelser må foretas for å få kartlagt tilstanden og omfanget på eventuelle skader.

Anbefaler å vaske bort sopp / mugg i overflater overflatebehandle overflater og ha ventiler / luftespalter åpne for god innvendig ventilasjon / luftutveksling.

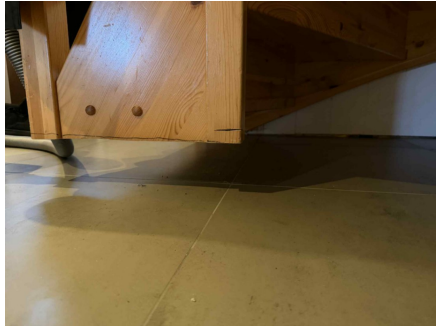
- Det er avvik:

Anbefaler å pusse ned, overflatebehandle trappen og forsterke der den er kappet. Evt. Bytte trapp.

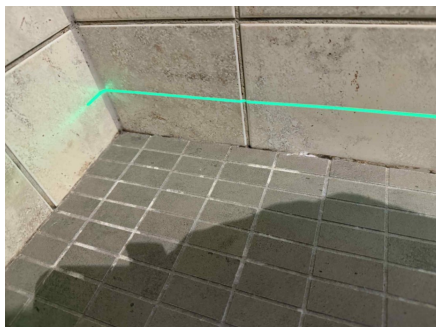
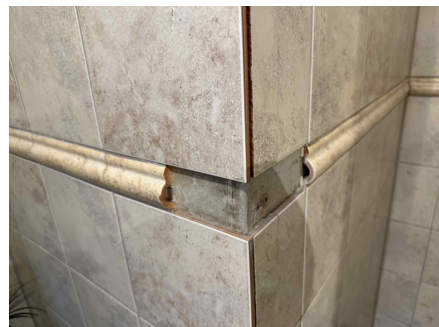
- Det er påvist at flisfuger har riss/sprekker.
- Det er påvist sprekker i fliser.
- Det er avvik:

Anbefaler å montere manglende fliser, dørlister og silikonere mellom gulv / vegg.

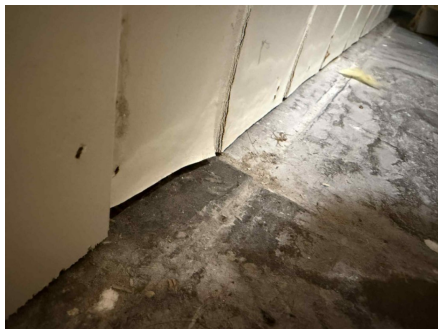
- Det er påvist tegn til fuktskader i overflater.
- Det er avvik:

Anbefaler å kappe nedre kant av plater og montere sokkellist / manglende lister.

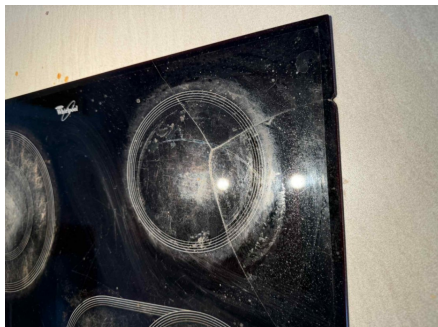
- Det er påvist skader på overflater/kjøkkeninnredning utover normal slitasjegrad.
- Det er påvist skader/fuktskjolder i kjøkkengulvet.
- Det er avvik:

Det registreres fuktmerker i skap under vask, svellinger / skader i kjøkken, manglende uttrekk på blandebatteri, løse / glipper i sokkler, løse fronter og kunst koketopp.

Oppgraderinger av kjøkken må påberegnes, bytting av koketopp. anbefaler montering av komfyrvakt og waterguard.

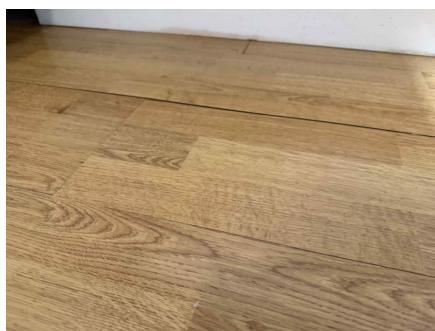
- Det er påvist skader på overflater/kjøkkeninnredning utover normal slitasjegrad.
- Det er påvist skader/fuktskjolder i kjøkkengulvet.
- Det er avvik:

Det registreres fuktmerker / svellinger / skader i kjøkken, skader i laminat på gulv, svellinger i sokkel, skader i foringer og løse fronter.

Oppgraderinger av kjøkken må påberegnes, bytting av laminat. anbefaler montering av komfyrvakt og waterguard.

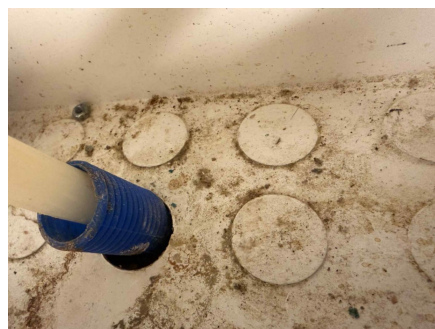
- Det er påvist at eventuelt lekkasjevann fra rør i rør system ikke ledes til sluk eller annen kompenserende løsning.
- Det er påvist ufagmessig utførelse av vannledninger.
- Det er avvik:

Det registreres utette rørgjennomføringer i vannfordelerskap, manglende drenerør for synliggjøring av evt. lekkasje fra rør i rør system, drypplekkasje fra samlestock i vannfordelerskap i kjeller, løs vaskemaskinskran på bad / vaskerom i kjeller og generelt ufagmessig utført arbeid.

Anbefaler å få inn rørlegger til å bygge om i begge vannfordelerskap, etablere drenerør for å synliggjøre evt. lekkasje fra rør i rør system, fikse løst vaskemaskinskran på bad / vaskerom i kjeller. Evt. andre utbedringer må vurderes etter kontroll av rørlegger.
