Tilstandsrapport

Næringsbygg
  Hovedgata 29, 4900 TVEDESTRAND
  TVEDESTRAND kommune

# gnr. 74, bnr. 161

Befaringsdato: 03.02.2025

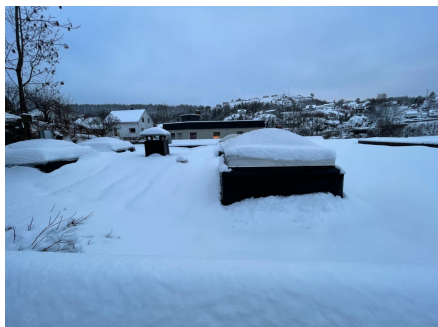
- Tidspunkt for utskiftning av taktekking nærmer seg.
- Overvåk tilstanden jevnlig. For å få tilstandsgrad 0 eller 1 må tekkingen skiftes ut, men tidspunktet for når dette er nødvendig er vanskelig å si noe om.

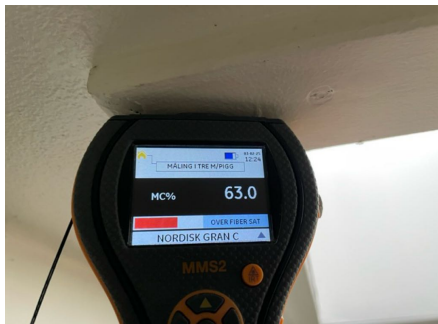
Det ble registrert innvendig overflatesvelling i bunn av enkelte vindussjakter og oppfuktet beliatning i hjørne mot teknisk rom. Videre ble det registrert sprekk i glassfelt mot teknisk rom. Vinduene er særlig utsatt for kondensering og/eller utettheter i den utvendige tekkingen.

Høyt trefuktinnhold i innvendig karmlist under takvindu.

Sørge for vedvarende ventilering i bygningen. For øvrig anbefales jevnlig periodiske vedlikehold av overgangstekkinger og det må påregnes kommende utskiftninger over tid. Utvendige overgangstekkinger må kontrolleres og eventuelt utbedres, for å unngå fuktinntrengning.

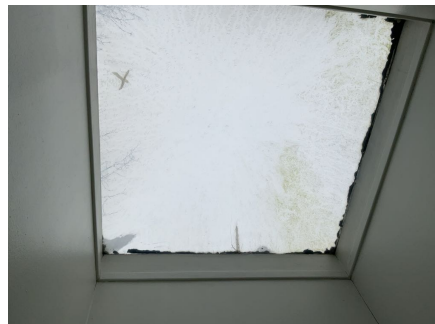
Sprekk i glassfelt / kuppel, i tilknytning til takvindu.

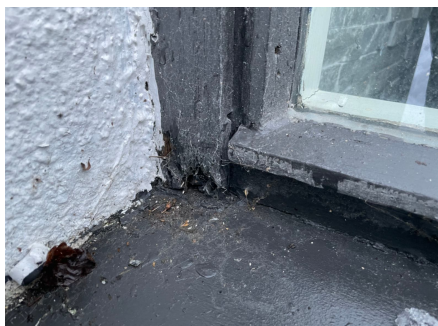
- Karmene i vinduer er slitte og det er sprekker i trevirket.

Påbegynt råte i vindusbelistning.

- Det må påregnes noe vedlikehold og at enkelte vinduer må skiftes ut.

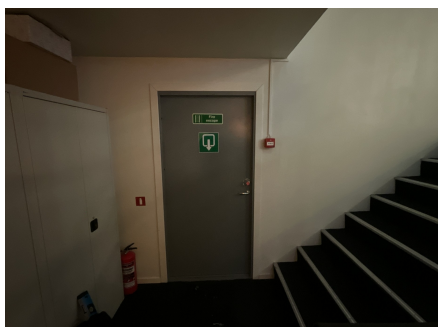
Det ble registrert friksjon mellom karm og ramme. Nedre del av karm og dørblad er særlig utsatt for fuktbelastning. Opphopning av is og snø på utvendig side, medførte at døren ikke kunne åpnes fullstendig på befaringstidspunktet.

- Dører må justeres.

Løpende overflatevedlikehold.

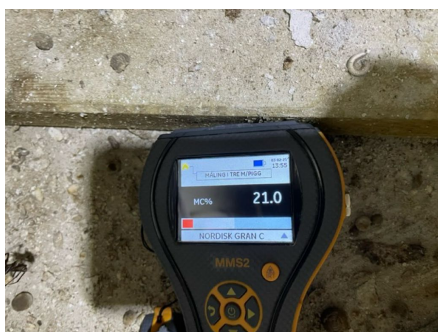
- Det er påvist mangelfull/feil utførelse rundt rørgjennomføringer e.l. som gir fare for fukt i konstruksjonen i våtsone.
- Det er påvist utette rørgjennomføringer i våtsone.
- Det kan ikke konstateres synlig bruk av membran/tettesjikt på våtrommet.

Det foreligger ingen tilgjengelig dokumentasjon for utførelse av tettesjikt / våtromsarbeider. Området under under servantinnredningen er ikke utført med tettesjikt og sluk for håndtering av lekkasjevann.

Fuktmåling - Høyt trefukttinnhold i trekonstruksjon under servantinnredning.

- Løsningen/utførelsen rundt rørgjennomføringer gir fare for fukt inn i konstruksjoner.
- Det må foretas lokale tiltak for å utbedre utettheter på våtrommet.
- Badet/våtsonen står foran en full oppgradering.
