Tilstandsrapport

Tomannsbolig

Kjørseveien 61 H, 7200 KYRKSÆTERØRA

Befaringsdato: 07.11.2024

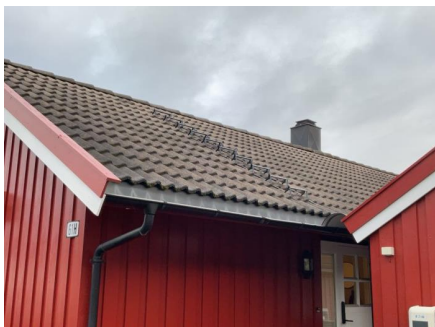
TG 2 Nedløp og beslag

- Det mangler gangbro fra stige til pipe for sikker adkomst

- Andre tiltak:
- Gangbro må etableres for sikker adkomst

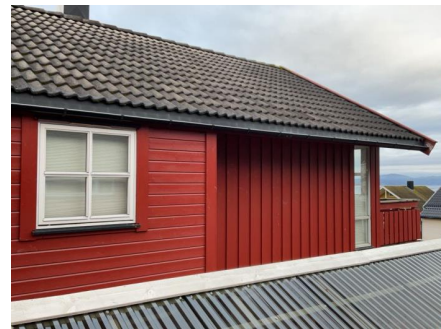
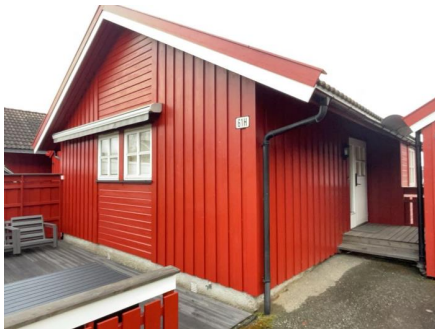
TG 2 Veggkonstruksjon

- Det er ingen eller liten lufting i nedre kant av kledning mot grunnmur.
- Det er avvik:

- Ikke behov for umiddelbare tiltak vedrørende lufting på kledning, det må gjøres om det skal byttes kledning eller om bruk av bolig endres, så må dette holdes under oppsikt.

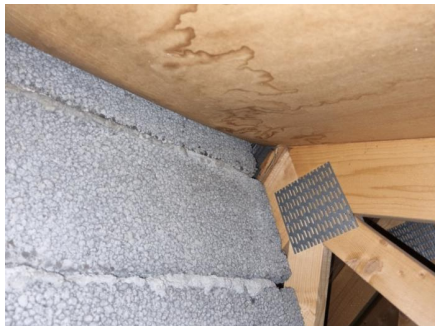
• Det er påvist fuktskjolder/skader i takkonstruksjonen.

Noe fuktmerker ved gjennomføring til pipe

- Ikke behov for umiddelbare tiltak. Anbefaler at påviste fuktskjolder i undertak ved pipe bør holdes under oppsikt over tid og tiltak må vurderes ut fra hvordan dette utvikler seg. Det er ikke målt forhøyde fuktverdier på befaringdagen.

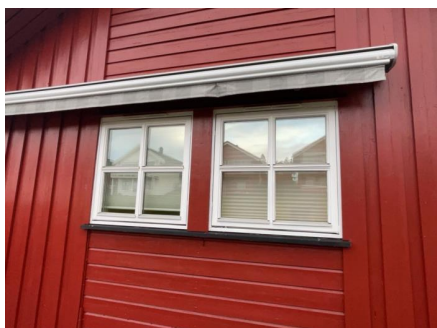
Vinduer på soverom og bad/vaskerom

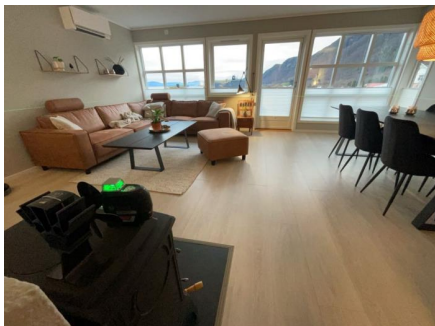
1. etasje
Plassering av laser ved kontroll av stue. Det er målt 10 mm høydeforskjell gjennom rommet. TG 1

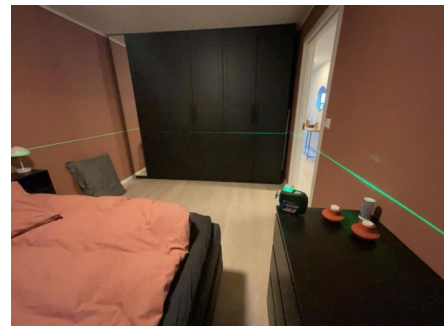
1. etasje
Plassering av laser ved kontroll av hovedsoverom. Det er målt 7 mm høydeforskjell gjennom rommet. TG 1

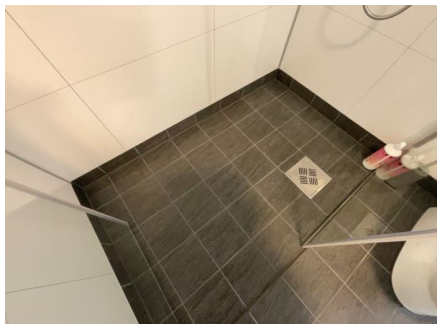
Gulv i dusj er nedsenket

- Skruer i klemring bør monteres for å sikre at klemring klemmer på slukmembran slik den skal.
- Det bør innhentes dokumentasjon på arbeid med skjult membran om det er mulig.

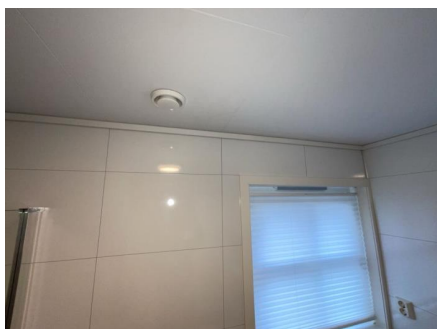
Mekanisk avtrekk i himling og åpningsvindu med ventil

- Det bør etableres tilfredsstillende tilluft til våtrom f.eks. luftespalte ved dør e.l.

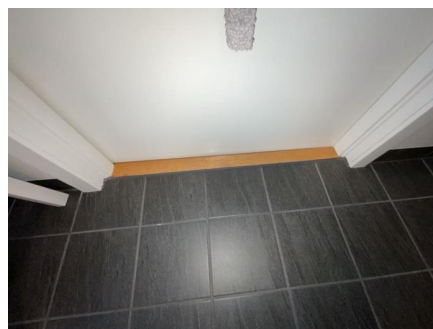
Standard dørterskel uten tilluft

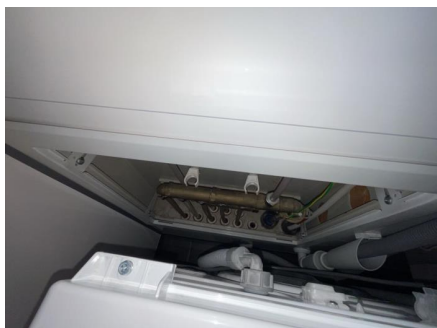
Vannfordelingskap er plassert bak vaskemaskin

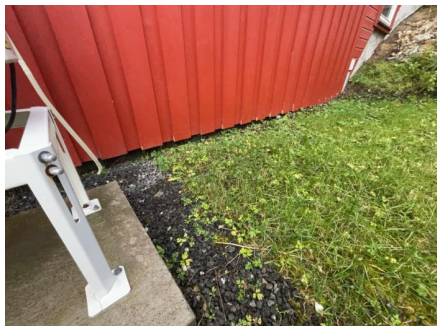
Synlig grunnmursplast ved underetasje

- Overvåk tilstanden jevnlig. For å få tilstandsgrad 0 eller 1 må dreneringen skiftes ut, men tidspunktet for når dette er nødvendig er vanskelig å si noe om.
