# Tilstandsrapport

📍 Observatorievegen 25, 2743 HARESTUA

# gnr. 116, bnr. 84

Rapportdato: 06.08.2025

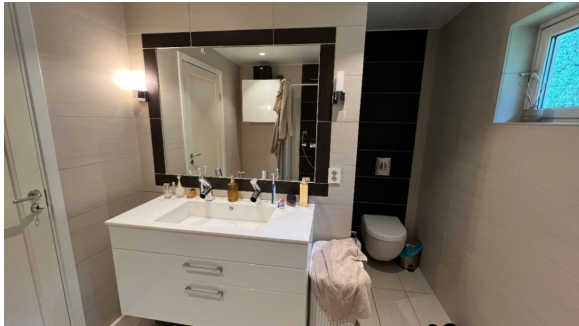
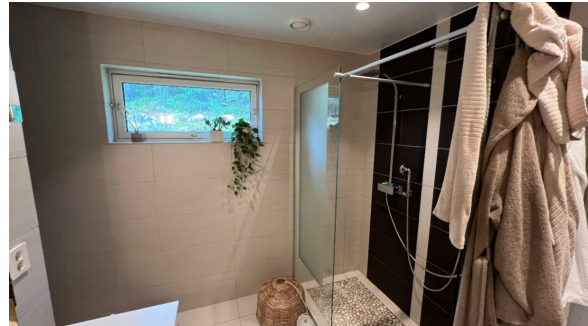
## 1. ETASJE > BAD

### TG 2 Overflater vegger og himling

Det er vindu med ikke fuktbestandige materialer i våtsonen.

Uegnede materialer må fuktbeskyttes/utskiftes.

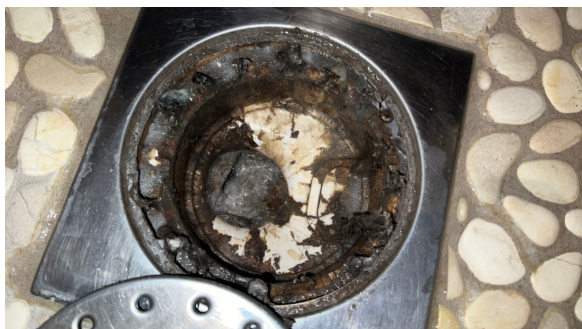
## 1. ETASJE > BAD

### TG 2 Sanitærutstyr og innredning

- Det er ikke påvist tilfredsstillende løsning for å synliggjøre lekkasje fra innebygget systerne.

- Uten dreneringsløsning/lekkasjesikring kan lekkasjer pågå over lang tid uten å bli oppdaget. Dette kan føre til omfattende fuktskader i omkringliggende byggematerialer.

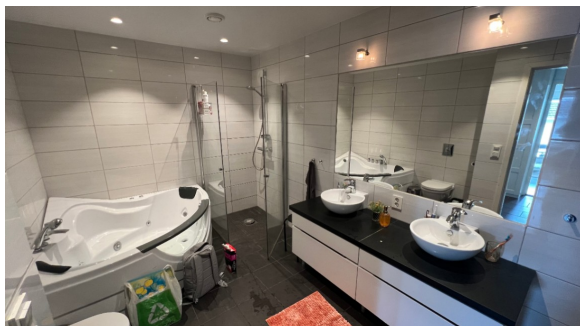
## UNDERETASJE > BAD

### TG 1 Overflater vegger og himling

Oppgradering vil være naturlig ved evt. modernisering.

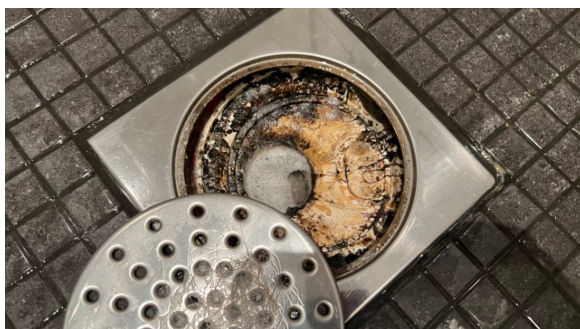
## UNDERETASJE > BAD

### TG 2 Sanitærutstyr og innredning

- Det er ikke påvist tilfredsstillende løsning for å synliggjøre lekkasje fra innebygget sistene.

- Uten dreneringsløsning/lekkasjesikring kan lekkasjer pågå over lang tid uten å bli oppdaget. Dette kan føre til omfattende fuktskader i omkringliggende byggematerialer.

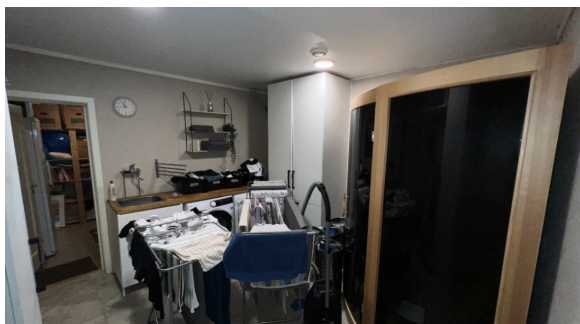
## UNDERETASJE > VASKEROM

- Det er påvist avvik i fallforhold til sluk i forhold til krav i forskrift på byggetidspunktet.
- Det er avvik:

Det er registrert riss i fuger.

Oppgradering vil være naturlig ved evt. modernisering.
