# Tilstandsrapport

Enebolig

Kråksåsveien 11, 3229 SANDEFJORD

Befaringsdato: 22.09.2024

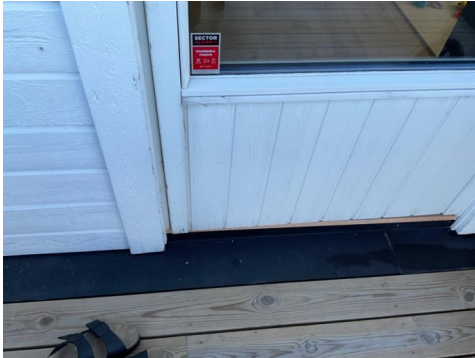
Utvendig værslitasje på terrassedør.

Døren bør justeres så den ikke subber mot dørterskel.  
Døren trenger utvendig vedlikehold.

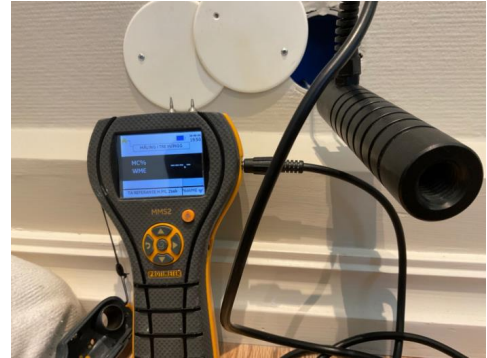
Fuktmåling i vegg under bakkenivå

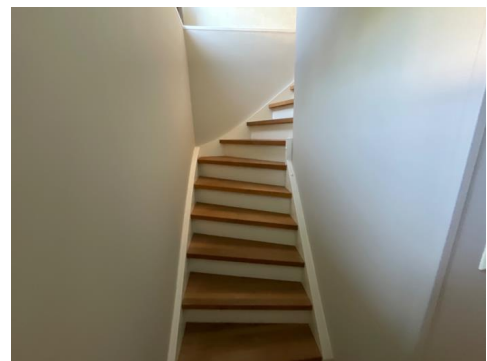
Trapp til kjeller.

- Håndløper bør monteres, men det var ikke krav på byggetidspunktet.

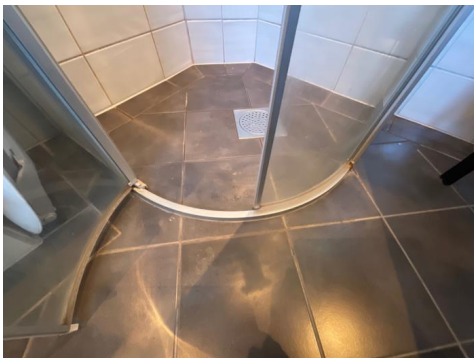
Gulvskinne til dusjnise stenger for at lekkasjevann utenfor dusjnise kan renne fritt til sluk.

Dusjnise med gulvskinne

Gulvskinne bør fjernes slik at lekkasjevann utenfor dusjone vil renne fritt til sluk.

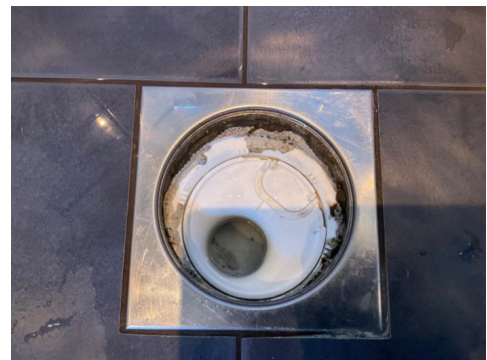
Sluk i dusjnise.

Dokumentasjon bør fremskaffes. Ukjent utførelse av membran utgjør alltid en risiko. Dette med tanke på tetthet og egenskaper.

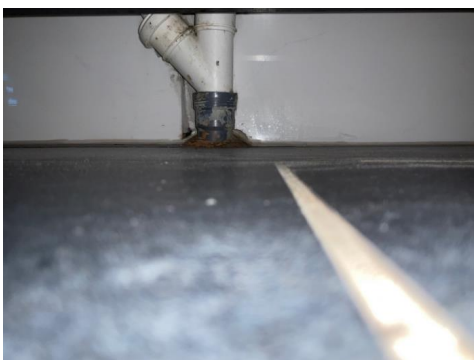
Rørgjennomføring i gulv under vaskeservant.

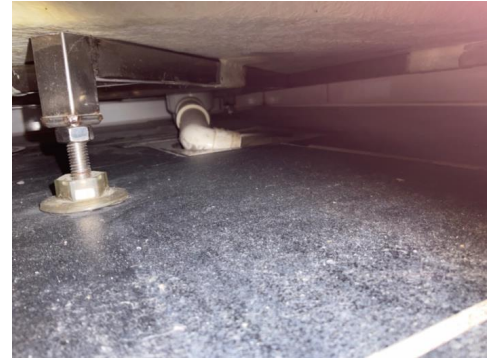
Sluk under dusjkabinett

Dokumentasjon bør fremskaffes. Ukjent utførelse på membran utgjør alltid en risiko. Dette med tanke på tetthet og egenskaper.

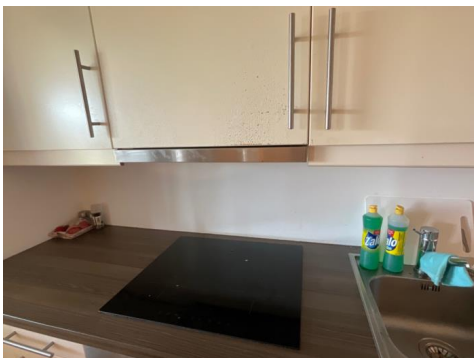
Krakelering på skapdør.

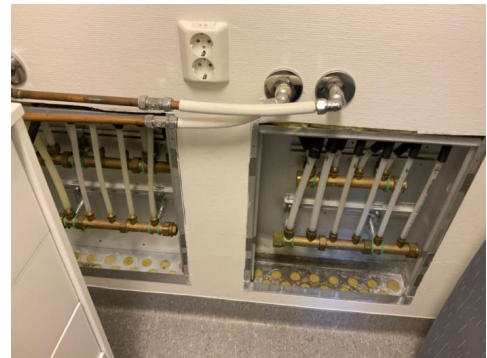
Det er ikke avløp for lekkasjevann fra rørfordelingsskap.

Vannfordelingsskap.

Det bør være avrenning som leder lekkasjevann i rørfordelingsskap til sluk.

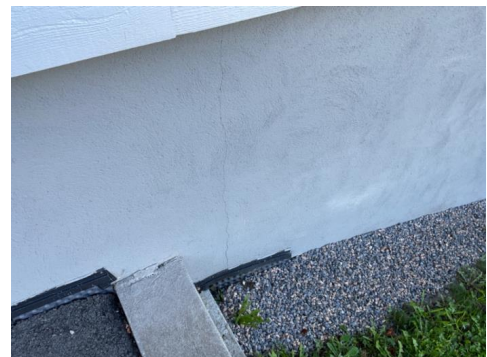
Det er noe riss i grunnmur. Antagelig som en konsekvens av naturlige bevegelser.

Det har tidligere vært setnings-skade i mur mot nord/øst, som er utbedret med ny mur i lettklinkeblokker. Murvegg mot vest er revet og erstattet med ny grunnset sprekker.

Ingen umiddelbare tiltak ansees å være påkrevd.

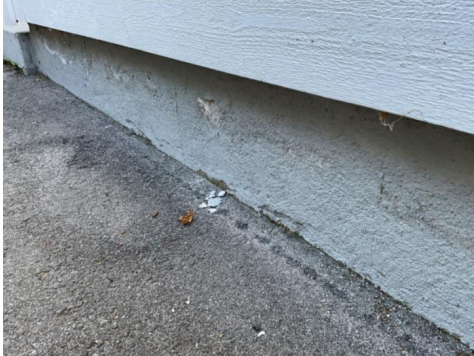
Pussavskalling

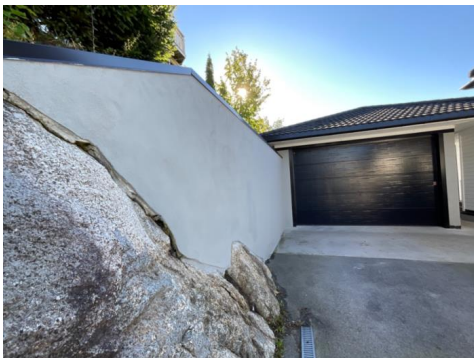
Støttemur ved garasje

Det er noe riss og sprekker i støttemur ved garasje.  
Liten støttemur ved biloppstillingsplass har noe skader på overflater.  
Gammel støttemur mot nabo har noe sprekker og skjevheter.

Støttemurene med sprekker bør følges med på, mtp bevegelse og utglidning.

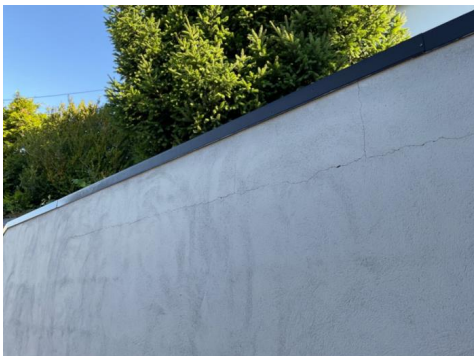
Riss/sprekker i støttemur.
