Tilstandsrapport

Enebolig

Kråksåsveien 11, 3229 SANDEFJORD

Befaringsdato: 22.09.2024

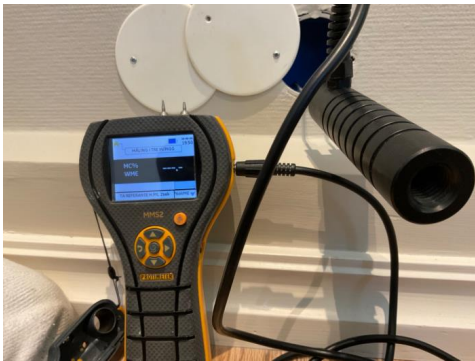
Fuktmåling i vegg under bakkenivå

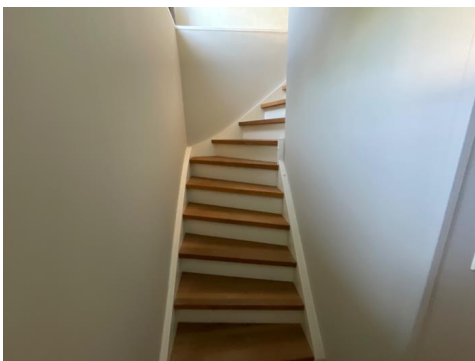
Trapp til kjeller.

- Håndløper bør monteres, men det var ikke krav på byggetidspunktet.

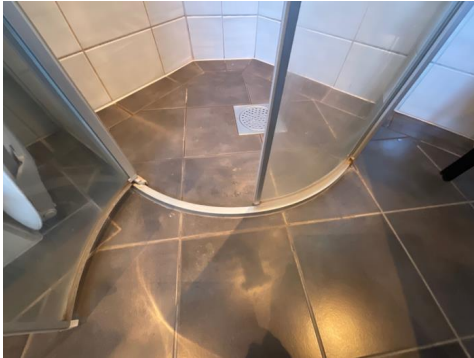
Gulvskinne til dusjnise stenger for at lekkasjevann utenfor dusjnise kan renne fritt til sluk.

Dusjnise med gulvskinne

Gulvskinne bør fjernes slik at lekkasjevann utenfor dusjone vil renne fritt til sluk.

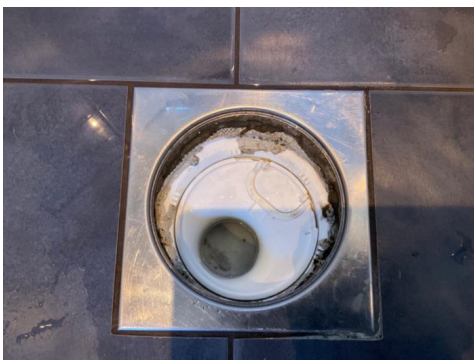
- Mer enn halvparten av forventet brukstid er passert på membranløsningen.
- Det er avvik:

Sluk i dusjnise.

Dokumentasjon bør fremskaffes. Ukjent utførelse av membran utgjør alltid en risiko. Dette med tanke på tetthet og egenskaper.

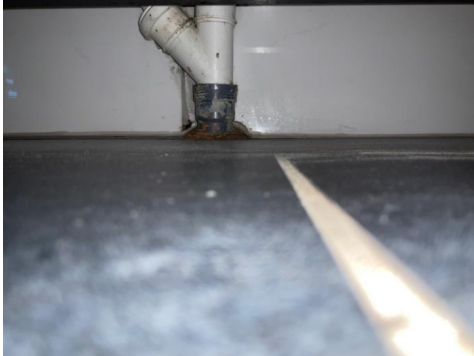
Rørgjennomføring i gulv under vaskeservant.

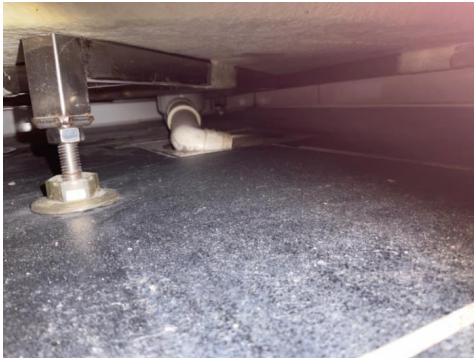
Sluk under dusjkabinett

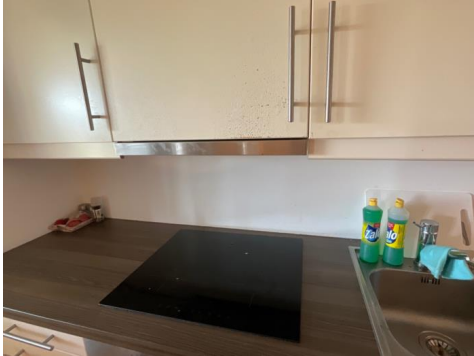
Krakelering på skapdør.

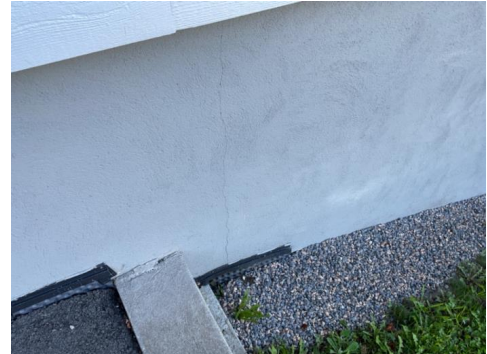
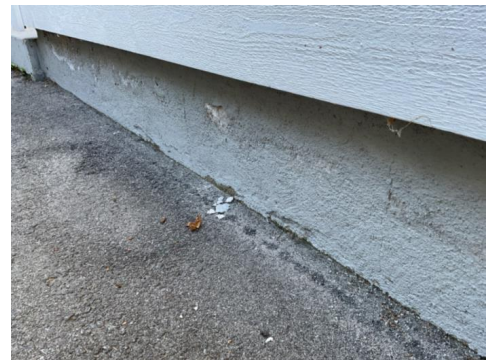
Det er noe riss i grunnmur. Antagelig som en konsekvens av naturlige bevegelser.

Det har tidligere vært setningsskade i mur mot nord/øst, som er utbedret med ny mur i lettklinkerblokker. Murvegg mot vest er revet og erstattet med ny grunnet sprekker.

Pussavskalling

Ingen umiddelbare tiltak ansees å være påkrevd.

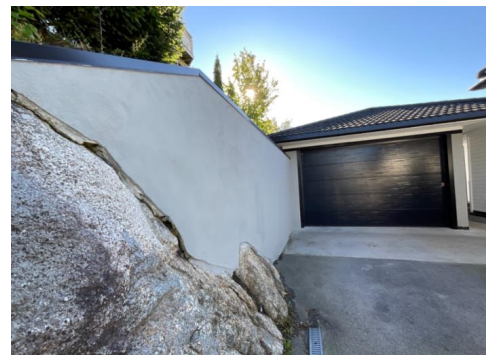
Det er noe riss og sprekker i støttemur ved garasje.

Støttemur ved garasje

Støttemurene med sprekker bør følges med på, mtp bevegelse og utglidning.

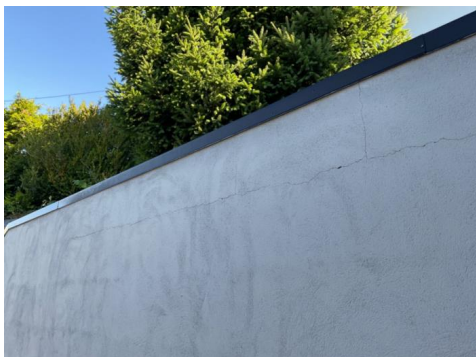
Riss/sprekker i støttemur.

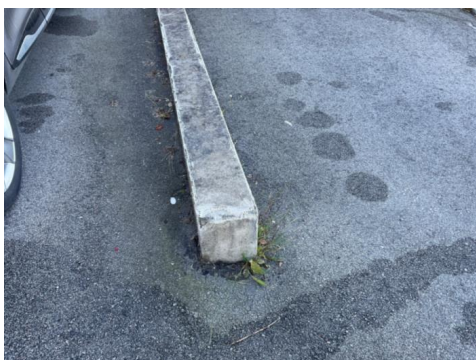
Liten støttemur ved biloppstillingsplass har noe skader på overflater.

Støttemur ved biloppstillingsplass.

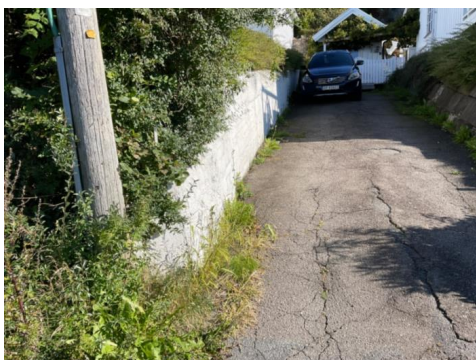
Gammel støttemur mot nabo har noe sprekker og skjevheter.

Gammel støttemur mot nabo.
