# Tilstandsrapport

📍 Frydenbøveien 22A , 5162 LAKSEVÅG

# gnr. 157, bnr. 88

Befaringsdato: 28.01.2026

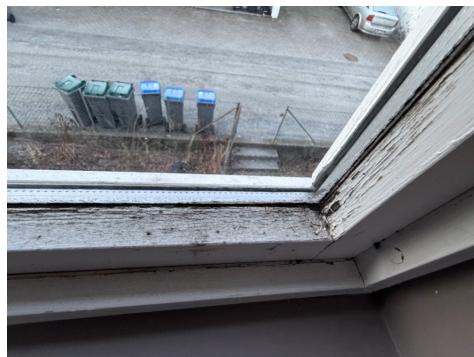
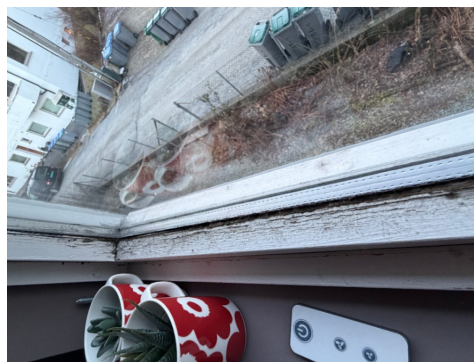
### TG 2 Vinduer

Maling flasser innvendig på karm på 2 av soverommene grunnet kondens på glass. Ventilasjons løsning på rommet bør kontrolleres.

Karm bør skrapes og males innvendig på 2 av soverommene.

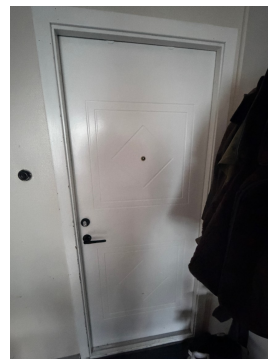
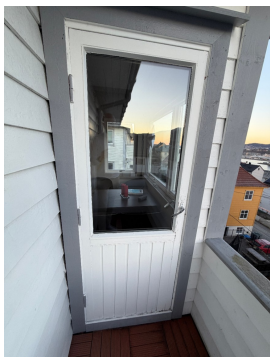
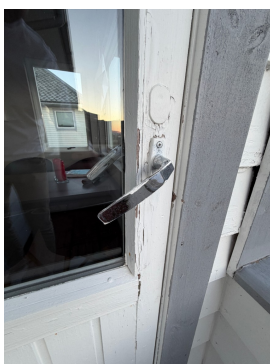
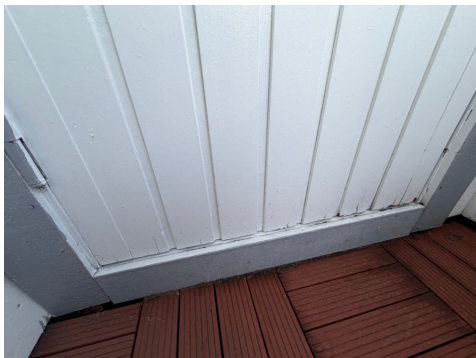
### TG 2 Dører

Avvik i overflate utvendig.

Overflater på balkongdør bør skrapes og males for å unngå videre utvikling.

Døren bør skrapes og overflate behandles

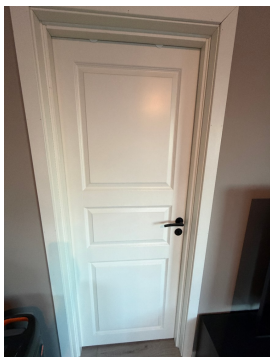
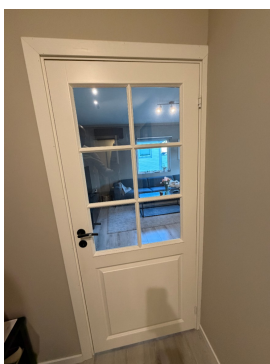
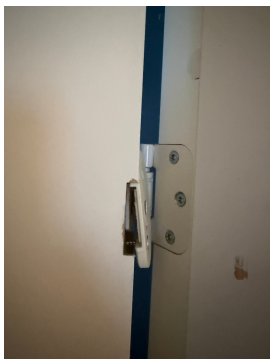
## TG 2 Innvendige dører

Dør til et soverom må utbedres

Dør til soverom må utbedres.

Hengsel må festet

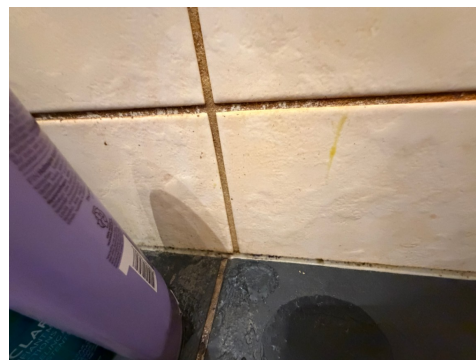
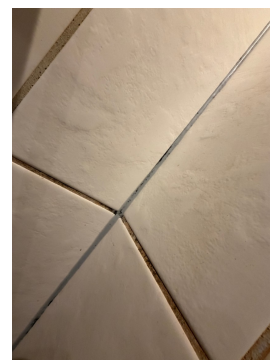
### TG 2 Overflater vegger og himling

- Det er påvist svertesopp i silikonfuger.

Slitte/misfarget sementfuger i nedre del av dusjsone.

Mer enn halvparten av forventet brukstid oppbrukt på overflater

Silikon i dusjsone må byttes.

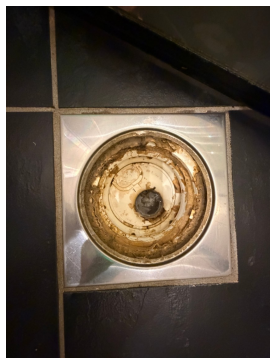
### ! TG 2 Sluk, membran og tettesjikt

Det er plastsluk og smøremembran med ukjent utførelse.

- Mer enn halvparten av forventet brukstid er passert på membranløsningen.

Smøremembran har en naturlig aldriingsprosess i form av kjemisk uttørking. Normal forventet levetid på smøremembran er 10-20 år. Ved å etablere tett dusjkabinett vil badet kunne vare i flere år enn den antatte gjenstående levetiden.

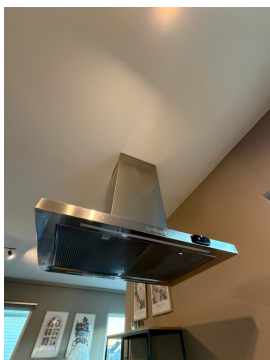
## TG 2 Avtrekk

- Det er kun kullfilterventilator på kjøkkenet og heller ikke andre forserte/mekaniske avtrekksløsninger fra kokesonen.

TG2 i henhold til NS3600. For å oppnå TG1 må det etableres utblåsning fra kjøkkenventilator til frisk luft
