# Tilstandsrapport

📍 Isfuglveien 5 C, 4049 HAFRSFJORD

# gnr. 41, bnr. 608

Oppdragsnr.: 12301-3494

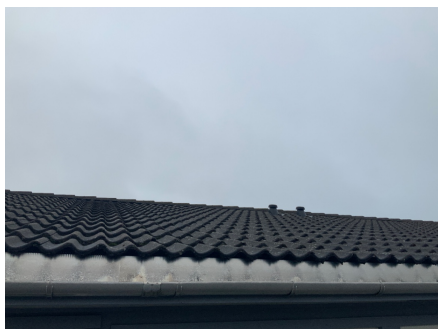
### Taktekking

Taktekkingen er av betongtakstein. Taket er besiktiget fra bakkenivå og veranda.

- Mer enn halvparten av forventet brukstid er passert på taktekkingen.
- Mer enn halvparten av forventet brukstid er passert på undertak.

- Overvåk tilstanden jevnlig. For å få tilstandsgrad 0 eller 1 må tekkingen skiftes ut, men tidspunktet for når dette er nødvendig er vanskelig å si noe om.
- Når taktekking og undertak begynner å bli gamle, øker risikoen for lekkasjer, noe som kan føre til omfattende og kostbare reparasjoner av underliggende konstruksjoner dersom en ikke foretar tiltak på konstruksjonene før dette oppstår.

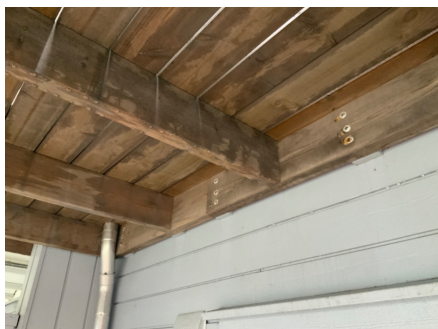
## TG 2 Balkonger, terrasser og rom under balkonger

Platting og veranda i tre konstruksjon.

Manglende innfestning av bjelker.

Det anbefales at disse festes med vekseljern eller annen type beslag.

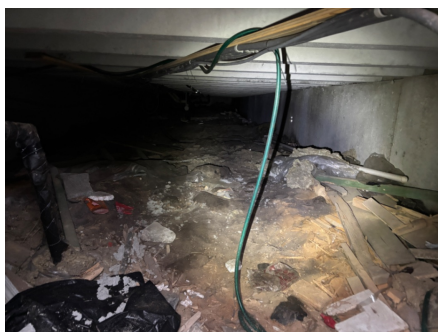
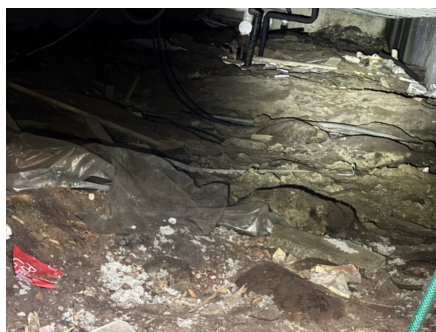
Det anbefales å fjerne mest mulig av materialer og andre gjenstander som lagres under hytta og i krypkjeller da gnagere har en tendens til å etablere seg under disse forholdene. Krypjkjeller har ingen synlige fuktindikasjoner på befaringen. På ett generelt grunnlag regnes denne type konstruksjon som en risikokonstruksjon grunnet faren for fukt og påfølgende fare for biologisk aktivitet. Det anbefales derfor jevnlig kontroll, alternativt montere ett avfukter system. Denne typen konstruksjoner har en hyppig skadefrekvens og konstruksjonen er utsatt for fuktskader.

Det anbefales jevnlig kontroll av krypkjelleren, eventuelt montering av avfuktersystem, for å forebygge fuktskader og biologisk aktivitet.

Konsekvensen av manglende tiltak kan være økt risiko for fukt- og råteskader, samt skadedyrproblematikk.

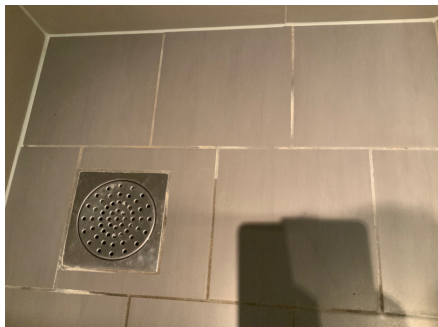
- Det er påvist avvik i fallforhold til sluk i forhold til krav i forskrift på byggetidspunktet.
- Det er påvist avvik i fuger.

Fuger mellom gulvfliser i dusjen har litt kalkutslag. Misfargingen skyldes i all hovedsak en kjemisk reaksjon mellom sementbaserte fugemasser/lim og fukt. Kalkutslaget kan blant annet komme av manglende fall på undergulvet. Dette vil ikke ha innvirkning på badets tetthet, forutsatt at membran er fagmessig montert.

Det bør etableres tilstrekkelig fall mot sluk for å sikre god avrenning og redusere risiko for vannansamling og fuktskader.

Fuger med kalkutslag bør rengjøres og holdes under oppsikt, da vedvarende fukt kan føre til ytterligere misfarging eller skade på fugene.

Konsekvensen av manglende fall er økt risiko for vannopphopning, som over tid kan gi fuktskader i konstruksjonen dersom membranen ikke er korrekt utført.
