Tilstandsrapport

Boligbygg med flere boenheter

Haralds gate 2 B, 3256 LARVIK

Befaringsdato: 13.01.2025

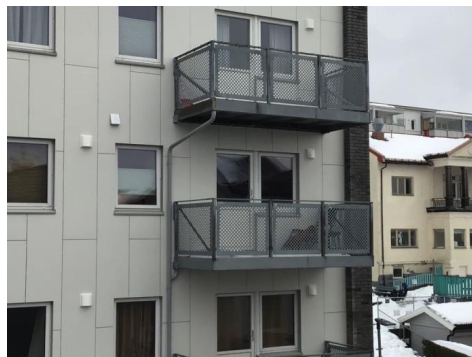
TG 1 Vinduer

Det ble observert vinduer av PVC fra 2013. Normal slitasje.

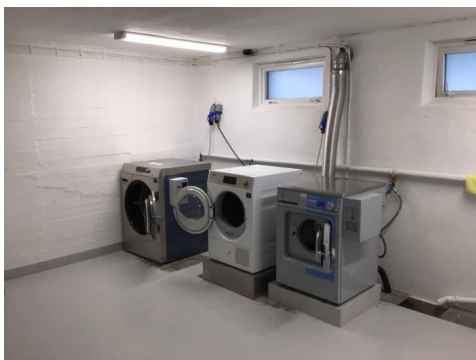
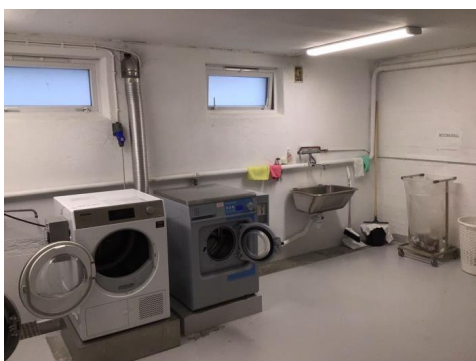
! TG IU Felles vaskerom kjeller

Felles vaskerom i kjeller. Det settes ingen TG på dette.

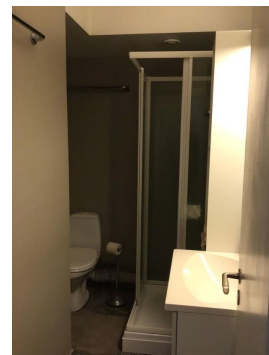
2 ETASJE > BAD

Bad ligger med tilkomst fra entre. Det er av ukjent alder.

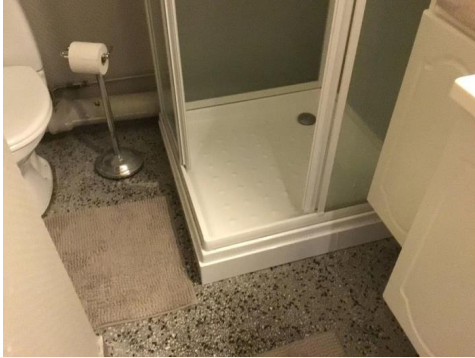
TG 1 Sanitærutstyr og innredning

Det er ikke foretatt hulltaking da det ikke er fysisk mulig pga. tilliggende konstruksjoner. Røropplegg ligger vendt mot nabo leilighet, det er utenpåliggende rør og det er betong vegger. Det ble ikke observert tegn til fukt v/bruk av fuktmåler i rommet.

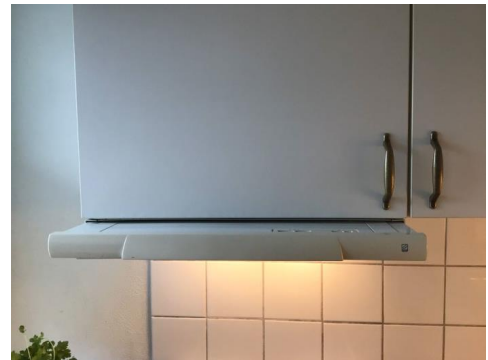
TG 1 Avtrekk

Det er montert Flexit vifte på kjøkken. Den styrer også avtrekk på bad. Normal slitasje.
