# Snorres gate 55

## 2315 HAMAR

### Tilstandsrapport

### Eierskifte

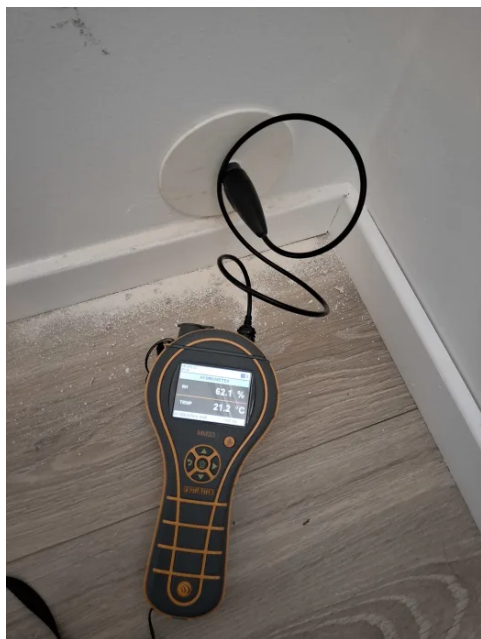
Bilde fra fuktmåling i utlektet veggkonstruksjon.

Det er foretatt hulltaking i nedre del av vegg i stue/kjøkken. Ved måling av relativ fuktighet i hulrom ved hulltaking, måles det et fuktinnhold som er under faregrensen for utvikling av skader. Relativ fuktighet ble målt til 62,1 prosent, ved 21,2 celsius. Det gjøres oppmerksom på at fuktmålingen viser RF på det aktuelle stedet sonden er ført inn. Målingen gir kun et øyeblikksbilde av forholdene og kan for eksempel endre seg med årstider, fukt- og temperaturforhold. Det kan ikke sies med sikkerhet at forholdet er det samme i andre deler av konstruksjonen.

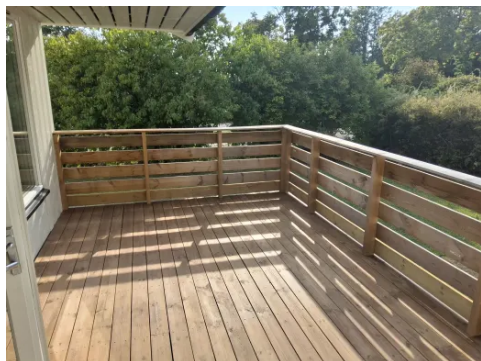
Balkonger og terrasser som ligger mer enn 50 cm over terreng skal sikres med rekkverk. Åpning mellom liggende rekkverksbord er over 20 mm. og gir muligheter for klatring.

Oversiktsbilde terrasse.

Utbedring av ovennevnte forhold må påregnes.

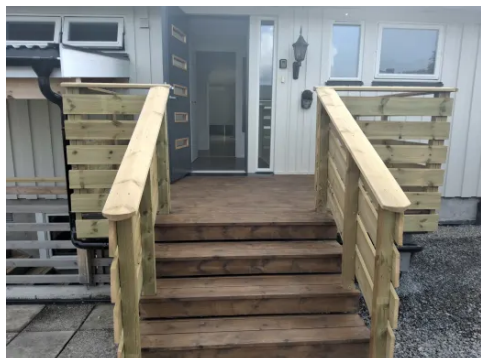
Åpning mellom liggende rekkverksbord er over 20 mm. og gir muligheter for klatring. På undersiden av balkongen er det etablert metallplater med fall.

Oversiktsbilde inngangsparti.

Utbedring av ovennevnte forhold må påregnes.

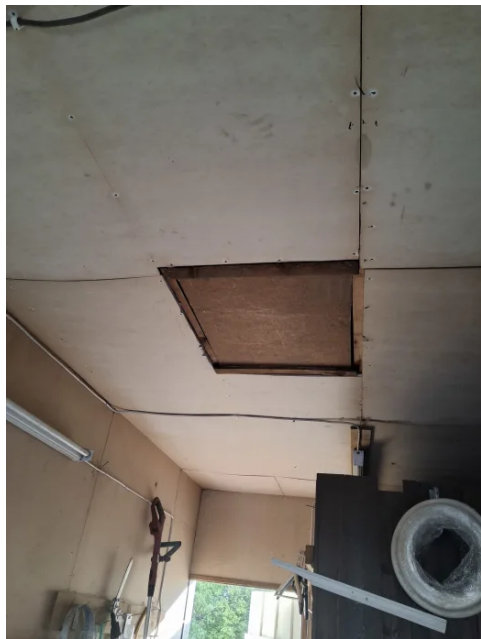
Kaldtloft ble ikke inspisert av sikkerhetsmessige årsaker.

Det bør tilrettelegges og gjennomføres undersøkelser av kaldtloftet.

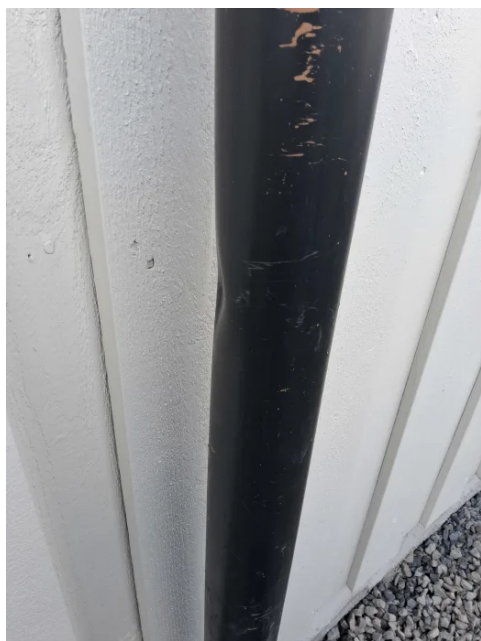
Det registreres enkelte nedløpsrør med bulker.

En utbedring bør sees i sammenheng med en fremtidig utskifting av taktekkning.

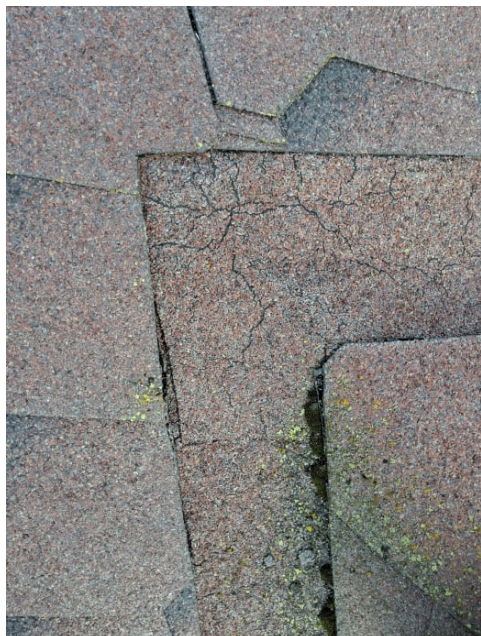
Pappshingelen er krakelert.

Basert på ovennevnte forhold anbefales jevnlig ettersyn slik at tiltak kan iverksettes ved behov. Mose anbefales fjernet.

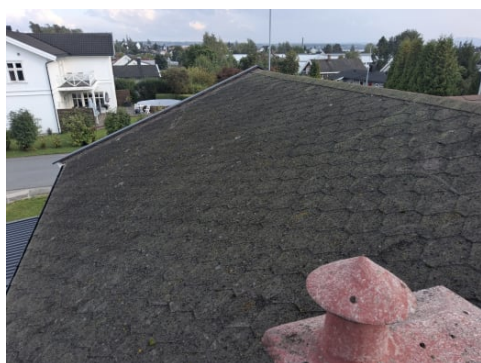
Enkelte takflater er mosegrodd.

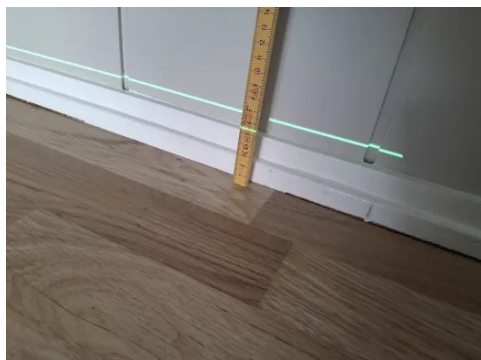
Etasjeskiller er kontrollert med nivelleringslaser.

Kontroll av etasjeskille utføres med nivelleringslaser. Det tas stikkprøver i to retninger i minst to rom per etasje der det lar seg gjøre. Ingen vesentlige avvik ble registrert. Målt lokalt avvik er <10mm og totalt avvik <15 mm pr. rom.

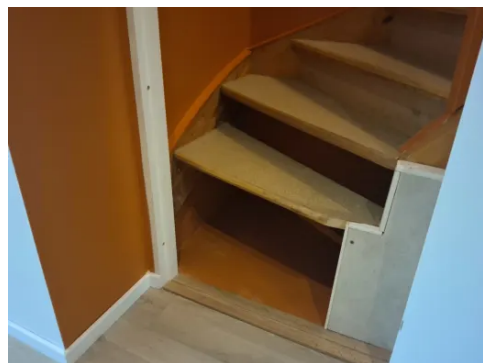
Trappen mangler nederste trinn.

Trappen har ikke håndløper på begge sider. Nederste trinn i trappen er fjernet, forholdet medfører en høyere opptrinns høyde ved inngang til trappeløpet. Avviket reduserer trappens brukervennlighet og innebærer en økt risiko for snuble- og fallulykker.

Utbredning av ovennevnte forhold anbefales for bedre sikkerhet.

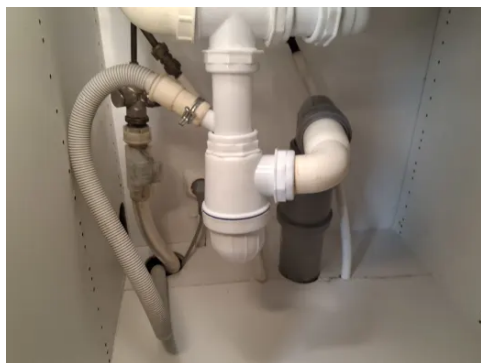
Boligen har synlige avløpsrør av plast.

Det er ikke påvist noen stakeluke i boenheten. Staking kan i enkelte tilfeller utføres via sluk eller andre installasjoner med avløp. Det vurderes at deler av avløpsanlegget er fra byggeåret, og har nådd en alder som tilsier at skader / lekkasjer kan oppstå. Det ble ikke registrert behov for tiltak, men med tanke på alder kan skader plutselig oppstå på avløpsrør av eldre årgang. Ved eventuelle oppgraderinger av våtrom/kjøkken vil det være hensiktsmessig å skifte avløpsrør.

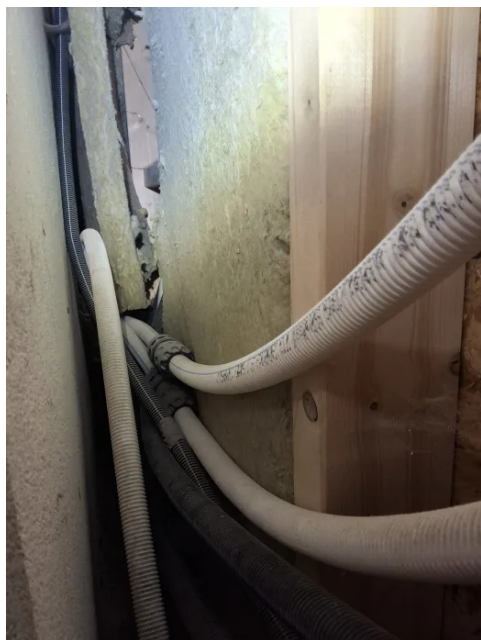
Mangelfull klamring av vannrør, og skjøtepunkter er lite tilgjengelig for kontroll.

Fordelerskap har åpninger/utettheter til omsluttende veggkonstruksjon. Konsekvens kan være fuktskader hvis det skulle oppstå lekkasje fra vanninstallasjoner i fordelerskapet. Det er registrert manglende klamring på vannrør. Rørene er skjøtet, og tilgangen til skjøtene er begrenset. Forholdet medfører økt risiko for lekkasjer og kan vanskeliggjøre fremtidig vedlikehold eller reparasjon. Det vurderes at deler av vannrørene er fra byggeåret, og har nådd en alder som tilsier at skader / lekkasjer kan oppstå.

Det anbefales å etablere korrekt festing av rør, sikre tilfredsstillende tilgang til skjøtepunkter og etablerer forskriftsmessig tetting i fordelerskap. Det ble ikke registrert behov for øvrige tiltak, men med tanke på alder kan skader plutselig oppstå på vannrør av eldre årgang. Ved eventuelle oppgraderinger av våtrom/kjøkken vil det være hensiktsmessig å skifte vannrør.

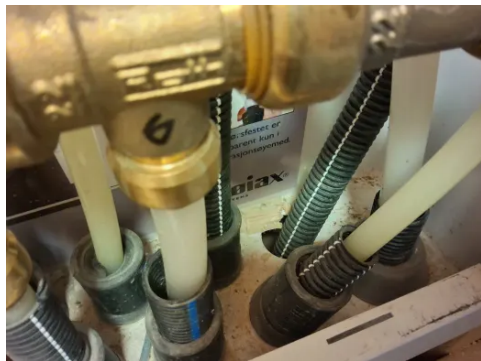
Åpninger rundt vannrør i fordelerskap.

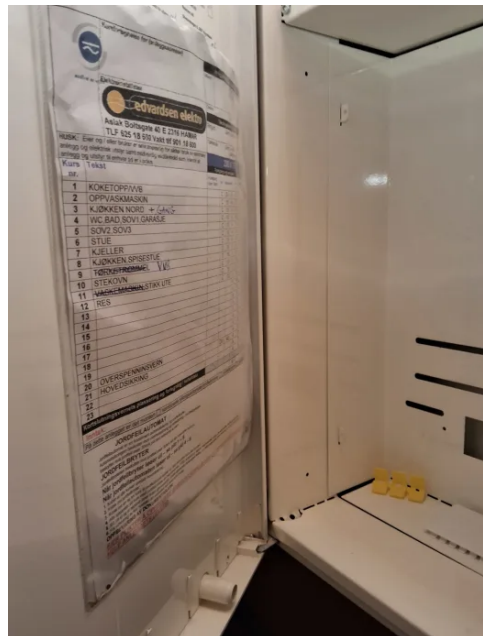
Kursoversikt er ikke oppdatert.

Med bakgrunn i de registrerte avvik bør det gjennomføres en utvidet el-kontroll av en kvalifisert elektrofaglig person.

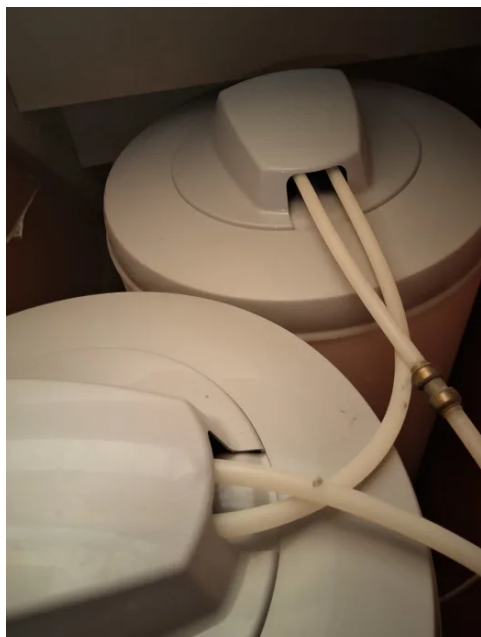
Vannrør av plast er koblet direkte på berederene.

Varmtvannsberederene er tilkoblet med plastrør, direkte tilkobling med plastrør anses som en mindre gunstig løsning, da plastrør over tid kan bli svekket av varme og dermed medføre økt risiko for lekkasjer.

Etablering av en forskriftsmessig tilkobling med egnede rør anbefales.

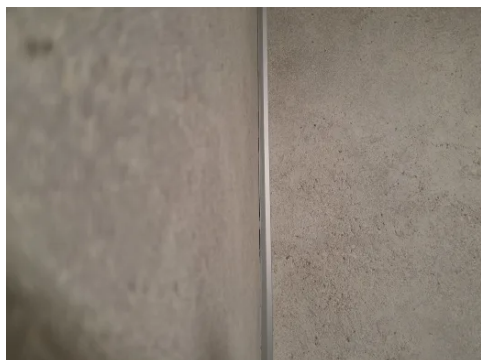
Gliper i hjørnelist.

Det anbefales å fortsatt benytte et dusjkabinett for å unngå ytterligere fuktbelastning fra fritt vann på gulv og vegger.
