Snorres gate 55, 2315 HAMAR

**BONDESVEA**

## Nøkkelinformasjon

| Tilstandsrapport ..... | 51 |

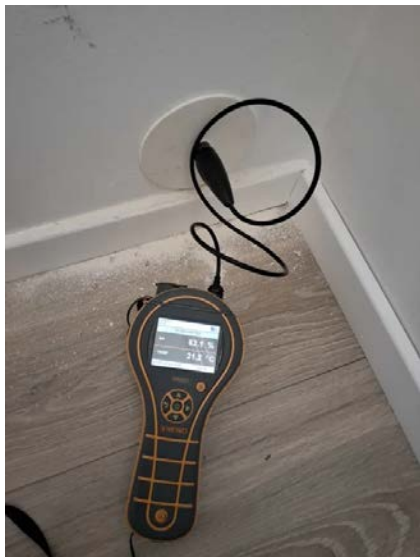
Bilde fra fuktmåling i utlektet veggkonstruksjon.

Det er foretatt hulltaking i nedre del av vegg i stue/kjøkken. Ved måling av relativ fuktighet i hulrom ved hulltaking, måles det et fukttinnhold som er under faregrensen for utvikling av skader. Relativ fuktighet ble målt til 62,1 prosent, ved 21,2 celsius. Det gjøres oppmerksom på at fuktmålingen viser RF på det aktuelle stedet sonden er ført inn. Målingen gir kun et øyeblikksbilde av forholdene og kan for eksempel endre seg med årstider, fukt- og temperaturforhold. Det kan ikke sies med sikkerhet at forholdet er det samme i andre deler av konstruksjonen.

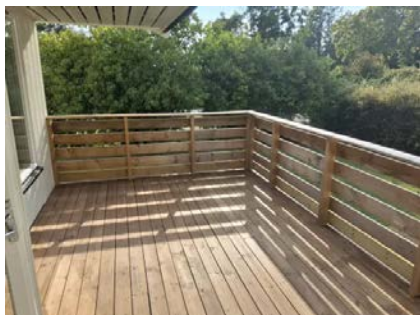
Oversiktsbilde terrasse.

| Er det avvik på rekkverkshøyde og åpninger i rekkverket i forhold til gjeldene byggt teknisk forskrift på befaringstidspunktet? | Ja |

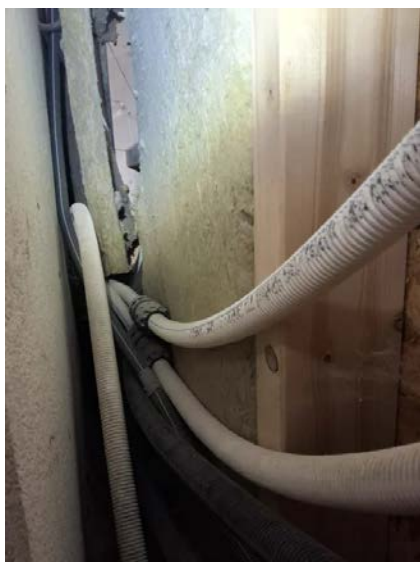
Fordelerskap har åpninger/utettheter til omsluttende veggkonstruksjon. Konsekvens kan være fuktskader hvis det skulle oppstå lekkasje fra vanninstallasjoner i fordelerskapet. Det er registrert manglende klamring på vannrør. Rørene er skjøtet, og tilgangen til skjøtene er begrenset. Forholdet medfører økt risiko for lekkasjer og kan vanskeliggjøre fremtidig vedlikehold eller reparasjon. Det vurderes at deler av vannrørene er fra byggeåret, og har nådd en alder som tilsier at skader / lekkasjer kan oppstå.

Mangelfull klamring av vannrør, og skjøtepunkter er lite tilgjengelig for kontroll.

Det anbefales å etablere korrekt festing av rør, sikre tilfredsstillende tilgang til skjøtepunkter og etablerer forskriftsmessig tetting i fordelerskap. Det ble ikke registrert behov for øvrige tiltak, men med tanke på alder kan skader plutselig oppstå på vannrør av eldre årgang. Ved eventuelle oppgraderinger av våtrom/kjøkken vil det være hensiktsmessig å skifte vannrør.

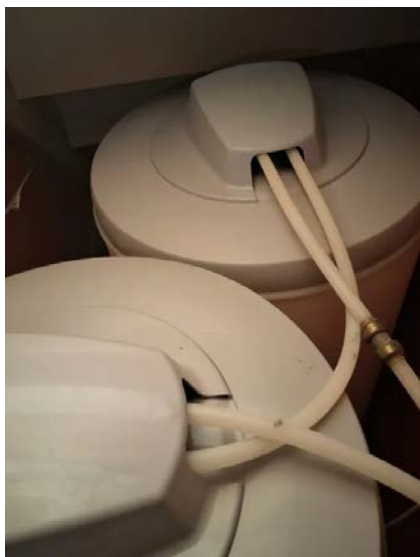
Varmtvannsberederene er tilkoblet med plastrør, direkte tilkobling med plastrør anses som en mindre gunstig løsning, da plastrør over tid kan bli svekket av varme og dermed medføre økt risiko for lekkasjer.

Vannrør av plast er koblet direkte på berederene.

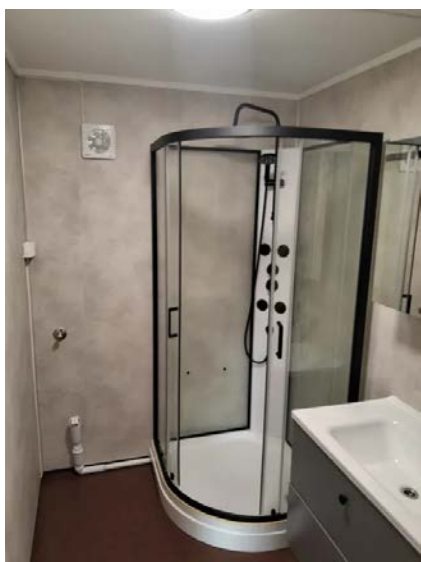
Oversiktsbilde bad.

Det anbefales å fortsatt benytte et dusjkabinett for å unngå ytterligere fuktbelastning fra fritt vann på gulv og vegger.
