# Tilstandsrapport

Boligbygg med flere boenheter

St. Nikolas-gate 26 , 1707 SARPSBORG

Befaringsdato: 03.03.2026

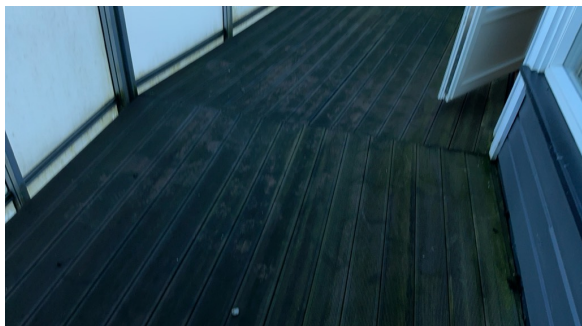
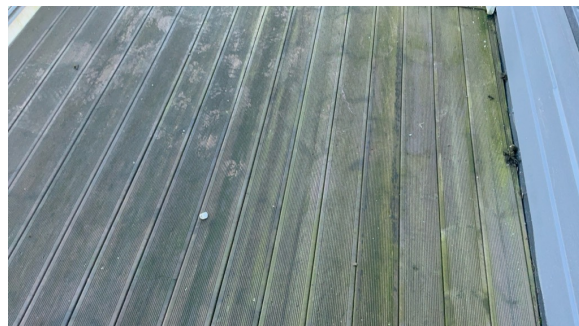
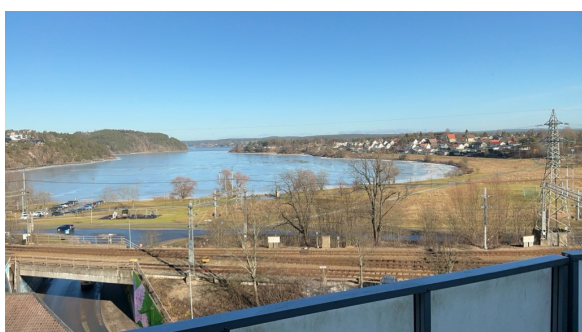
### ! TG 2 Balkonger, terrasser og rom under balkonger

Det er utgang til balkong fra stuen på nordsiden. På gulvene er det tremmegulv av impregnert trevirke, og det er rekkverk av stålkonstruksjon kledd med glassfasade. Balkongene i borettslaget ble rehabilitert i regi av borettslaget i 2015-16. 14 kvm.

Værslitasje.

Behov for vask.

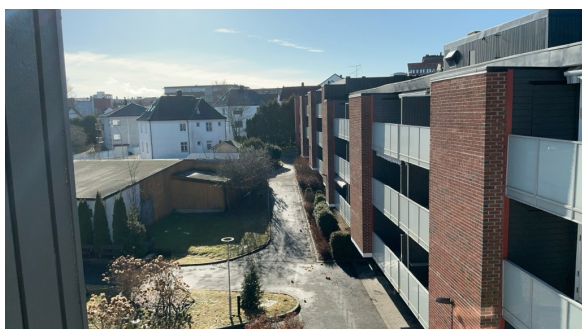
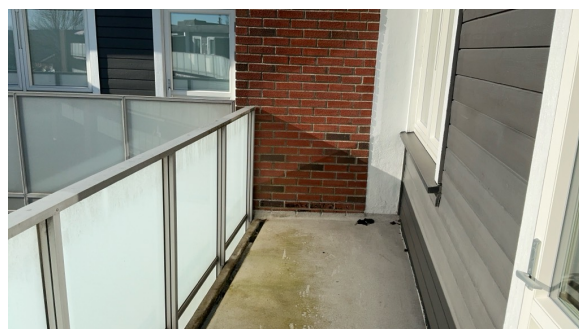
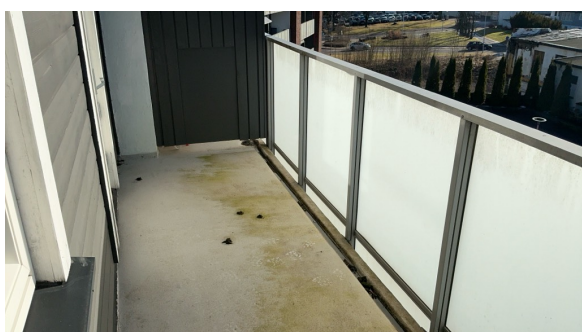
## Balkonger, terrasser og rom under balkonger - 2

Det er utgang til balkong fra soverom på sydsiden. På gulvene er det malt betong, og det er rekkverk av stålkonstruksjon kledd med glassfasade. Balkongene i borettslaget ble rehabilitert i regi av borettslaget i 2015-16. 7 kvm.

Værslitasje.

Behov for vask.

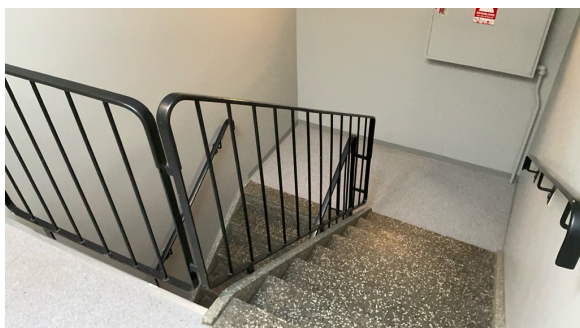
## TG 1 Innvendige trapper

I felles trappegang er det støpte betongtrapper med terrazzo, repos med banebelegg og rekkverk i stålkonstruksjon.

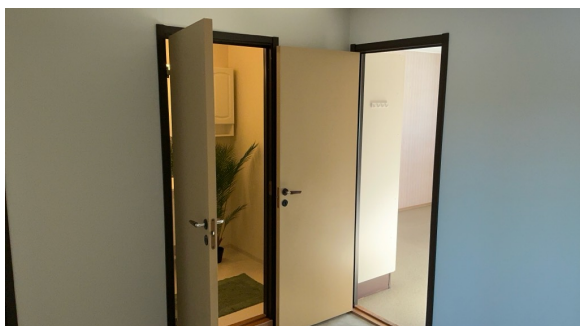
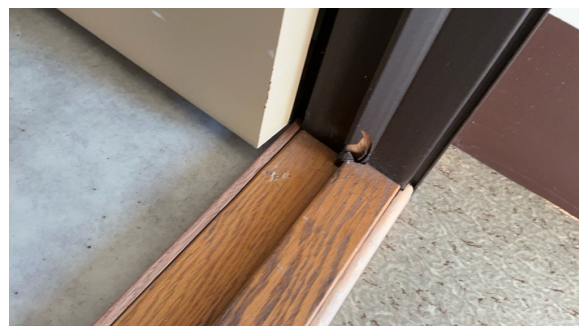
## TG 2 Innvendige dører

Det er påvist avvik som tilsier det bør foretas tiltak på enkelte dører.

Utføre vedlikehold/eventuelt utskiftninger.

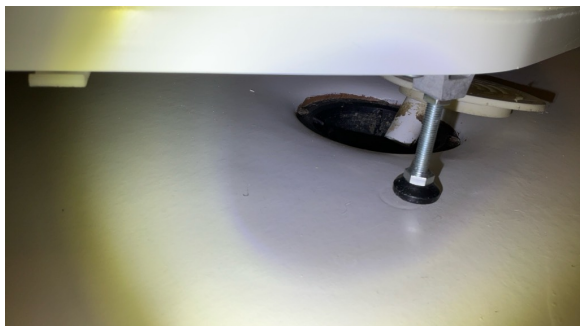
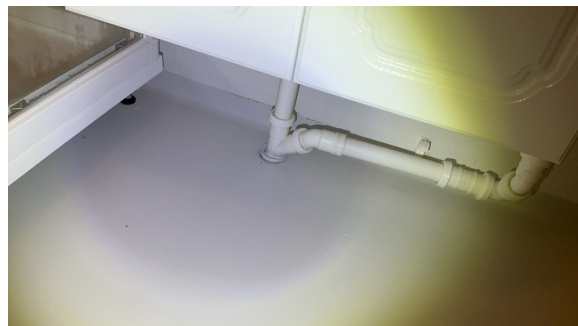
### ! TG 2 Sluk, membran og tettesjikt

Det er plastsluk og synlig vinylbelegg som tettesjikt.

- Det er påvist mangelfull/feil utførelse rundt rørgjennomføringer e.l. som gir fare for fukt i konstruksjonen i våtsone.
- Mer enn halvparten av forventet brukstid er passert på membranløsningen.
- Mer enn halvparten av forventet brukstid er passert på slukløsningen.

- Overvåk tilstanden jevnlig. For å få tilstandsgrad 0 eller 1 må slukløsningen skiftes ut og sannsynligvis må også membransjiktet skiftes/utbedres. Det er imidlertid vanskelig å si noe om tidspunktet for når dette er nødvendig.
- Konsekvensen er at det kan oppstå fuktskader i konstruksjonen bak overflatematerialet. Vann kan trenge inn gjennom utette rørgjennomføringer og forårsake fuktskader ved fuktilførsel gjennom enten bruksvann eller lekkasjevann.

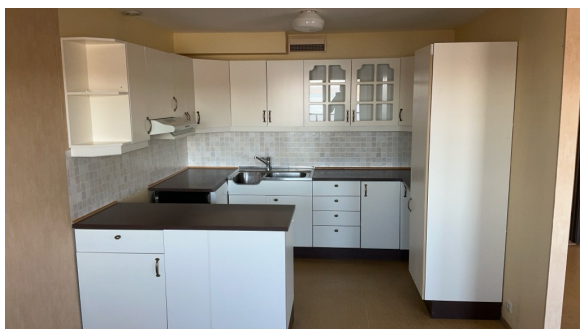
## TG 2 Overflater og innredning

- Det er påvist skader på overflater/kjøkkeninnredning utover normal slitasjegrad.

- Det må påregnes lokal utbedring/utskiftning.

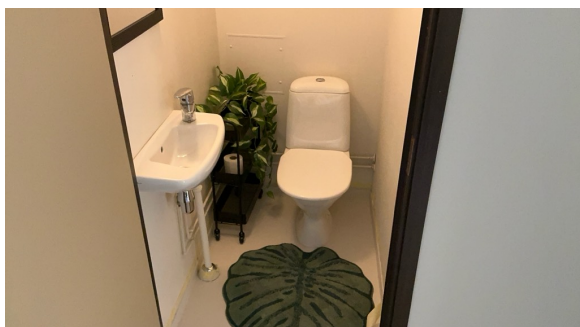
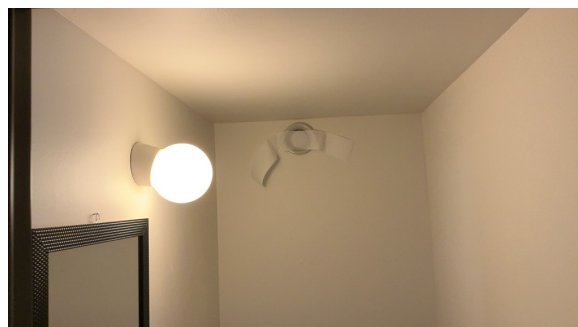
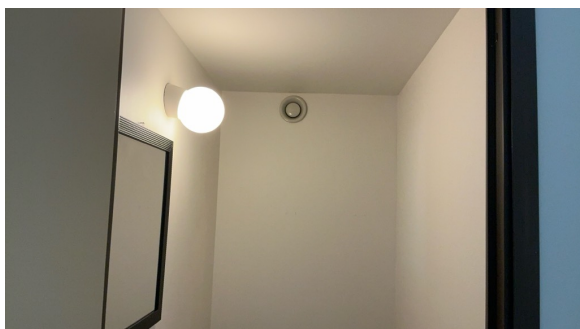
## TG 2 Overflater og konstruksjon

- Toalettrom mangler tilluftsventilering, f.eks. spalte/ventil ved dør.

- Det bør etableres tilfredsstillende tilluft til toalettrom, f.eks. luftespalte ved dør e.l.
