# Fåfengveien 60 2480 KOPPANG

## Tilstandsrapport Eierskifte

Boligtype: Fritidsbolig

Byggeår: 1996

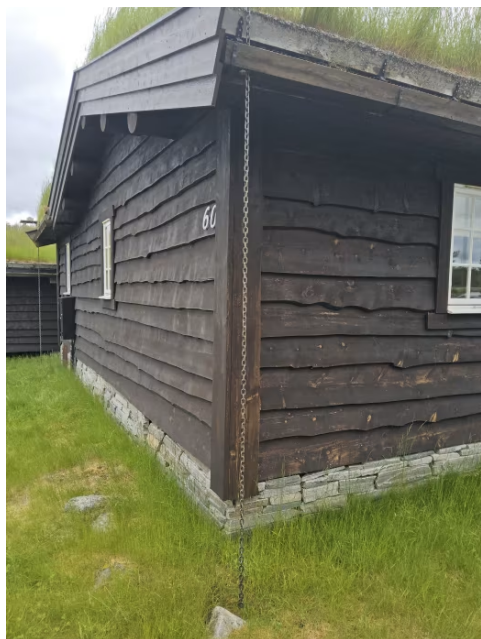
Bilde viser kjettingnedløp.

Terrengnet rundt bygget har stedvis fall mot grunnmuren. Forholdet øker fuktbelastningen på krypkjeller. Det er kun kjettingnedløp, noe som øker fuktbelastningen på krypkjeller.

Forholdet anbefales utbedret for å redusere vannpåkjenningen på bygningen.

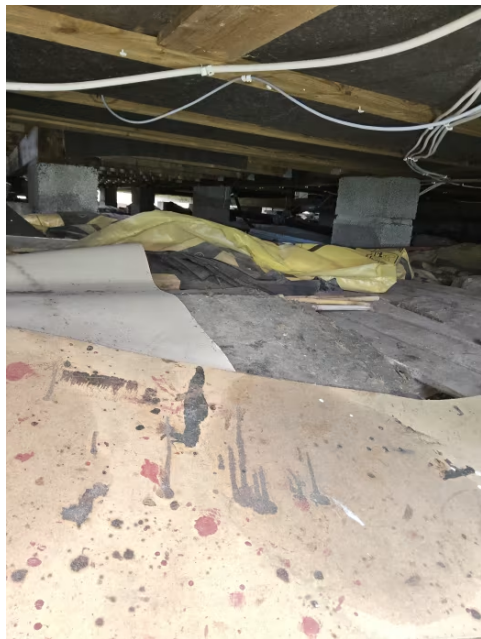
Bilde viser krypkjeller.

| Ved stikktakninger i luke i kryprom måles et fuktinnhold på 18,8 vektprosent. | |

Det er ikke etablert noen fuktsperre i form av plast på bakken i kryprommet. Det registreres noe svertesopp på asfaltplater. Kryprommet har begrenset tilkomst slik at kontrollen er ikke fullstendig. Det gjøres oppmerksom på at et kryprom er en utsatt konstruksjon hvor det er små marginer før skader oppstår, og en inspeksjon av hele kryprommet er viktig for stadfesting av tilstand.

Det anbefales å etablere plast mot grunn, for å redusere luftfuktigheten i rommet. Videre undersøkelser av fagkyndig anbefales.

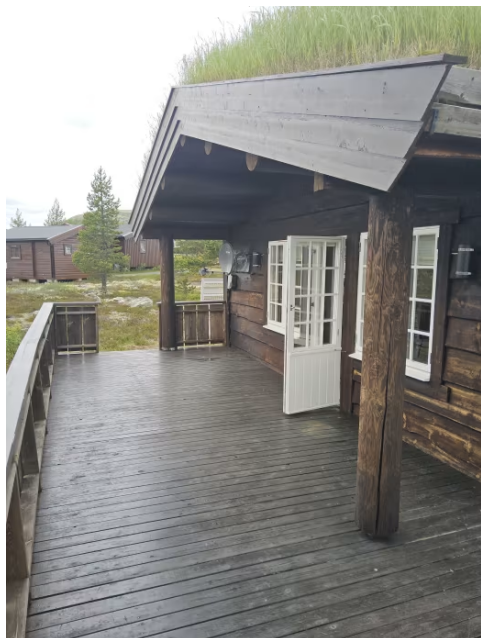
Balkonger og terrasser som ligger mer enn 50 cm over terreng skal sikres med rekkverk. Rekkverket blir målt til 85 cm og er lavere enn forskriftskravet på 100 cm.

Bilde viser del av terrasse.

For å lukke avviket må høyden på rekkverket heves til dagens krav på 100 cm.

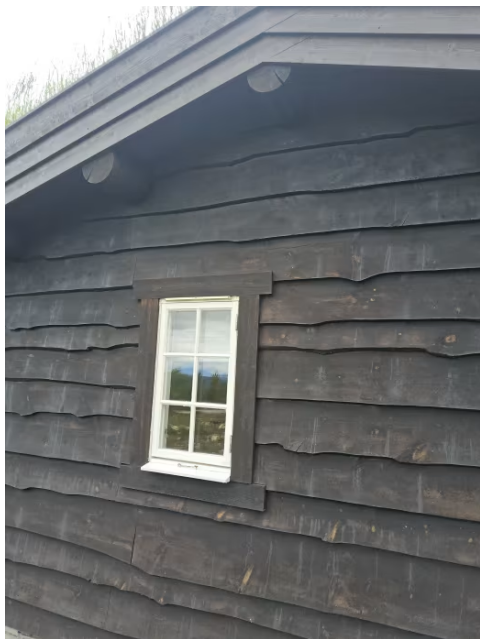
Bilde viser vindu uten vannbrett.

Det registreres symptomer på fuktproblematikk på mellom enkelte koblede vinduer. Det er ikke benyttet vannbrett over vinduer, noe som medfører økt fare for fuktinntrengning i konstruksjonen.

Overflatebehandlinger må påregnes. Etablering av vannbrett over vindu anbefales.

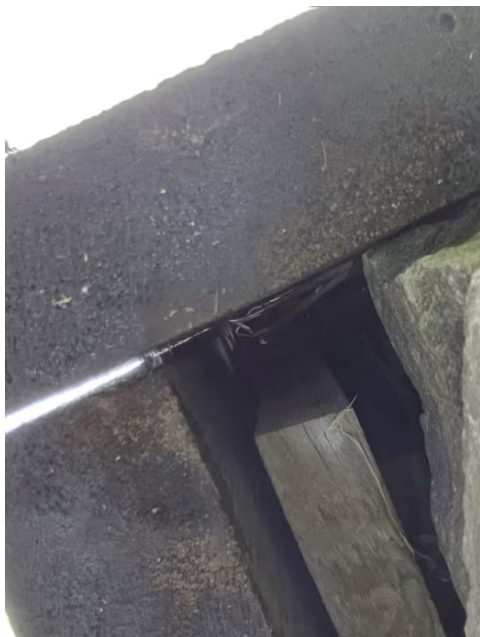
Kledningen er lite luftet. Kledningen bærer ikke preg av å være lite luftet. Det er ikke montert musesperre bak hjørnebord/i ytterhjørner. Forholdet kan medføre at gnagere kommer seg inn i boligen.

Det anbefales å etablere musetetting bak kledning. Jevnlig ettersyn av kledningen anbefales.

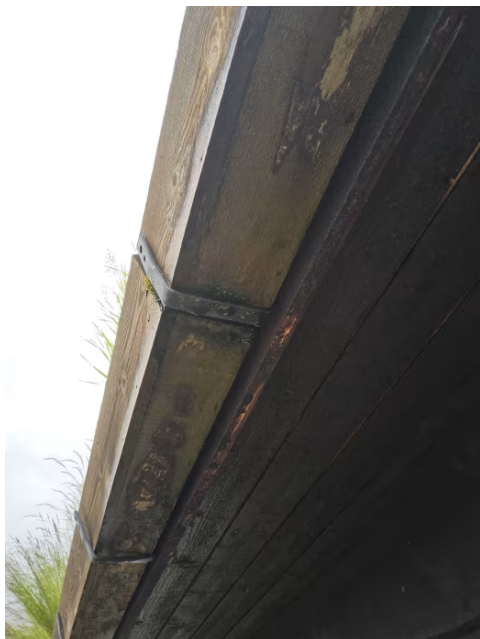
Bilde viser takrenne.

| Det registreres drypplekkasjer fra takrenner. Takrenner har nådd en alder hvor skader i tiden som kommer er påregnelig. | |

En utbedring bør sees i sammenheng med en fremtidig utskifting av taktekking.

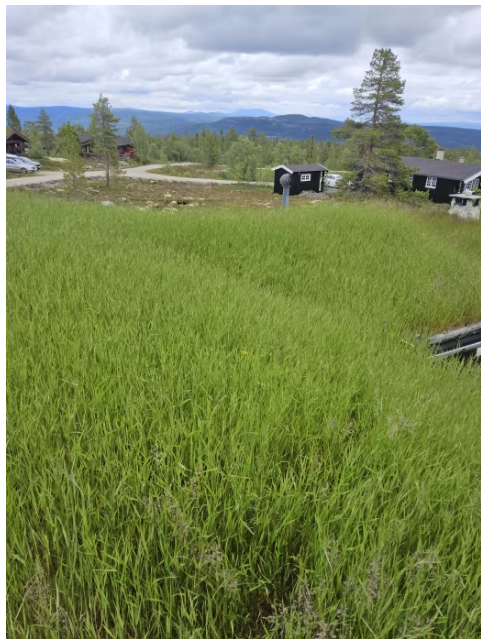
Taktekkingen har nådd en alder som gjør tettheten usikker i tiden som kommer.

Bilde viser torvtak.

Basert på ovennevnte forhold anbefales jevnlig ettersyn slik at tiltak kan iverksettes ved behov.

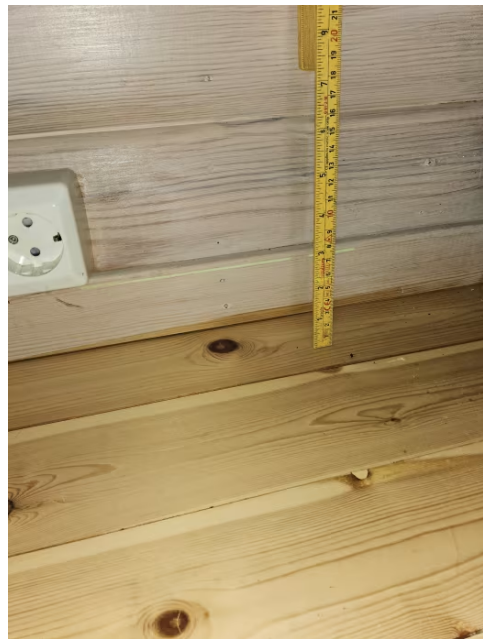
Kontroll av etasjeskille utføres med nivelleringslaser. Det tas stikkprøver i to retninger i minst to rom per etasje der det lar seg gjøre. Det registreres skjevhet i stue, hvor forskjellen fra høyeste til laveste punkt over 2 meter er målt til 15 mm

Bilde viser måling av etasjeskiller.

| Det vurderes at det ikke er behov for umiddelbare tiltak, men ved eventuell legging av nytt gulv som stiller krav til planhet av underlaget, bør avretting påregnes. | |

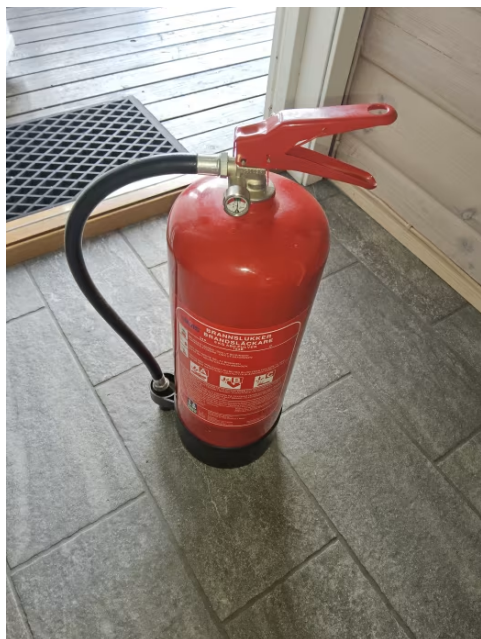
Bilde viser brannslukningsapparat.

Det er ikke gjennomført service på brannslukningsapparat de siste 10 år.

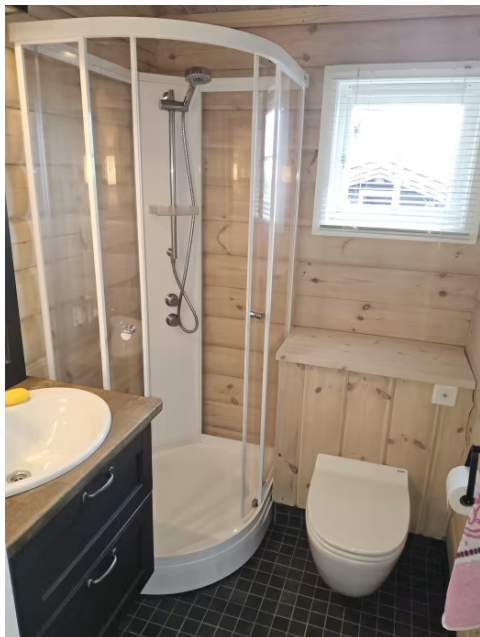
Bilde viser bad.

Vindu er plassert i våtsone. Forholdet medfører risiko for fuktskader på vinduet og omliggende veggkonstruksjon.

Overgang mellom sluk og membran er uoversiktlig. Det kan derfor ikke verifiseres at utførelsen er korrekt, eller at lekkasjesikkerheten er ivaretatt. Det er ikke membran på veggflater og det er benyttet uegnede materialer i våtsonen som ikke vil tåle belastningen av fritt vann.

Rommet er ikke ventilert og tilfredsstillende ikke krav til våtrom. Manglende ventilering medfører til en økt og uønsket fuktbelastning i rommet og dårlig inneklima.

Etablering av mekanisk avtrekksvifte anbefales.

Jevnlig ettersyn anbefales slik at tiltak kan iverksettes ved behov.

Det anbefales videre bruk av dusjkabinett for å begrense overflater for belastning med fritt vann.

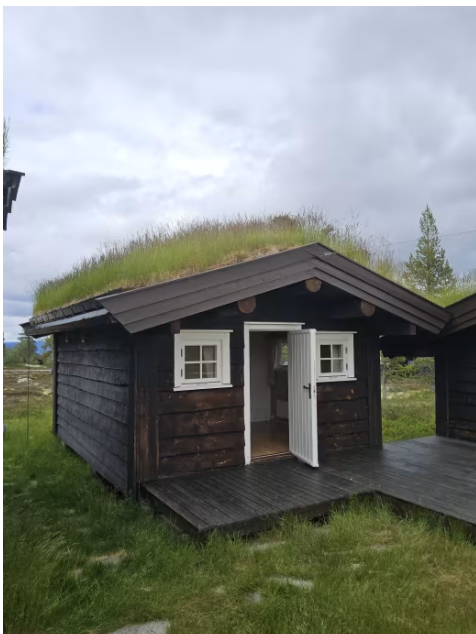
Det er gjort en forenklet vurdering av tilstanden på bygningsdelen. Yttertakket har nådd en alder hvor det vil være økt fare for lekkasjer/skader i tiden som kommer. Det er begrenset tilkomst til kryprom noe som gjør at kryprommet ikke er inspisert. Ett rom benyttes som dusjrom, men det er ikke etablert membran eller sluk i rommet. Videre bruk forutsetter bruk av dusjkabinett og forsiktighet.

Bilde viser anneks.

Basert på ovennevnte avvik bør annekset holdes under oppsyn for å fange opp eventuell negativ utvikling. Kryprommet bør undersøkes nærmere av fagkyndig.

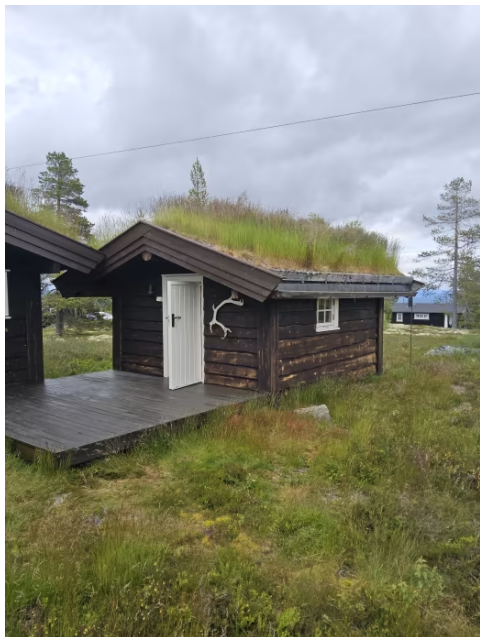
Bilde viser bod.

Det er gjort en forenklet vurdering av tilstanden på bygningsdelen. Yttertaket har nådd en alder hvor det vil være økt fare for lekkasjer/skader i tiden som kommer. Det er begrenset tilkomst til kryprom noe som gjør at kryprommet ikke er inspisert.

Boden bør holdes under oppsikt for å fange opp eventuell negativ utvikling vedrørende taktekingen. Kryprommet bør undersøkes nærmere av fagkyndig.
