# Tilstandsrapport

Enebolig

Svarverudvegen 231, 2150 ÅRNES

Befaringsdato: 30.10.2024

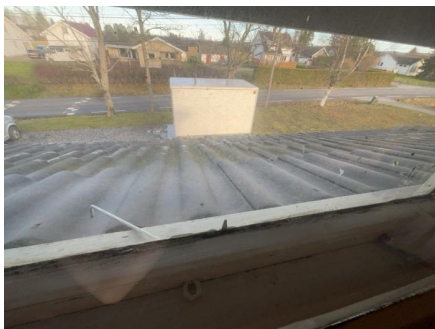
Takrenner og nedløp i stål/blekk.

Snøfangere må monteres for å lukke avviket, dette var ikke et krav på oppføringstidspunktet. Oppussing/rehabiliteringer kan påregnes.

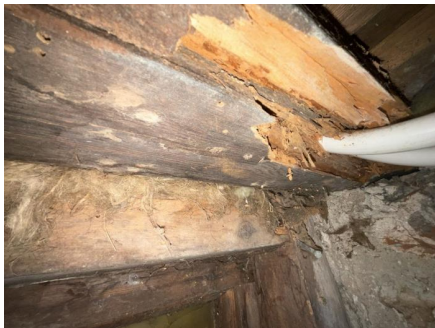
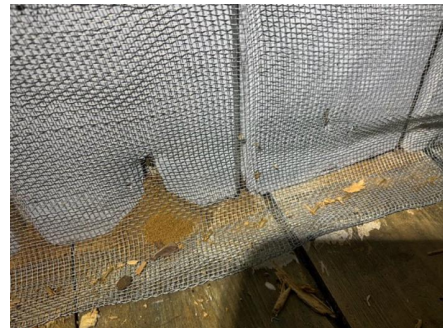
## TE 2 Takkonstruksjon/Loft

- Det er begrenset/dårlig ventilering av takkonstruksjonen.
- Det er påvist fuktskjolder/skader i takkonstruksjonen.

Eldre konstruksjon, ved åpning av konstruksjoner kan det avdekkes ytterligere avvik. Oppussing/rehabiliteringer må påregnes.

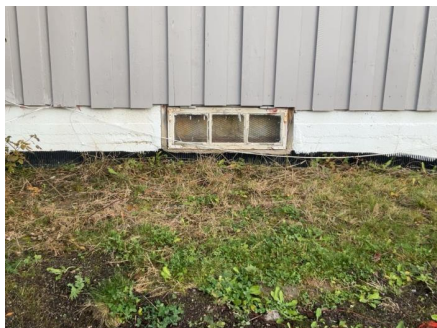
## TG 1 Vinduer - 3

Bygningen har malte trevinduer med 2-lags glass.

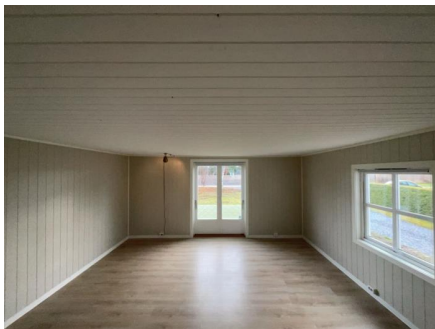
### TG 3 Etasjeskille/gulv mot grunn

Betongdekke/støpt plate på mark.

- Målt høydeforskjell på over 20 mm innenfor en lengde på 2 meter. Tilstandsgrad 3 gis med bakgrunn i standardens krav til godkjente måleavvik.
- Målt høydeforskjell på over 30 mm gjennom hele rommet. Tilstandsgrad 3 gis med bakgrunn i standardens krav til godkjente måleavvik.

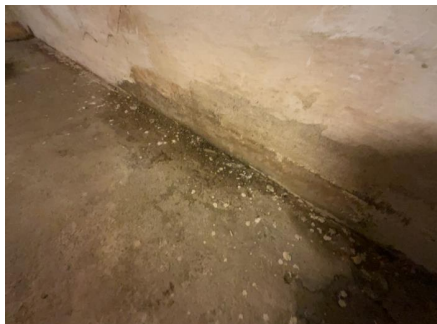
## TG 3 Grunnmur og fundamenter

Støpt dekke på grunn og murte kjellervegger.

- Det er registrert horisontalriss som er symptom på jordtrykk.
- Det er registrert skråriss som er symptom på setninger.
- Grunnmuren har sprekkdannelser.
- Det er registrert fritt eksponert isopor e.l.
- Det er registrert setningsskader/store riss/sprekker.

- Påviste skader må utbedres.
- Synlig isolasjon må tildekkes på forsvarlig måte.
- Lokal utbedring må utføres.
- Det er ikke behov for utbedringstiltak.
