# Toreskogvegen 96 4350 KLEPPE

## Tilstandsrapport Eierskifte

| Byggeår: | 1981 |
| Rapportdato: | 15.1.2026 (Gyldig til 15.1.2027) |

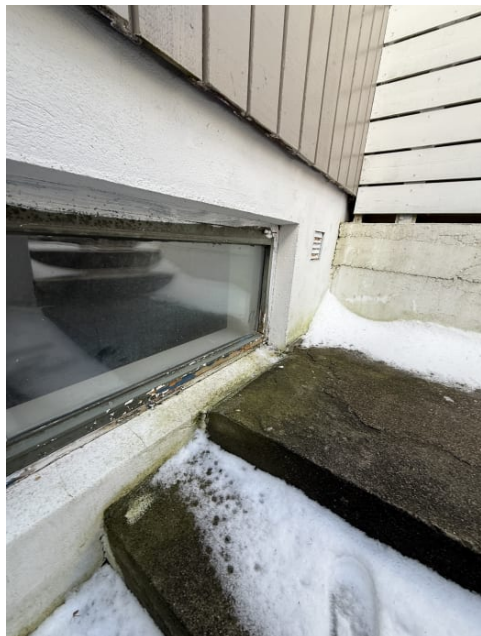
### 6.2 Grunnmur og fundament

Grunnmur er i hovedsak innvendig utlektet og ikke kontrollert for sprekker eller skader i disse områdene. Kontrollen ble begrenset til synlige deler innvendig og utvendig over terreng. Riss/sprekker i utvendig puss på grunnmur, over tid vil det kunne forekomme noe avskalninger i puss.

Noe kalk/saltutslag på grunnmuren utvendig ved kjeller inngang/trapp, der denne er synlig, dette tyder på at muren transporterer noe fukt.

Det anbefales å foreta en gjenpussing av sprekker i grunnmur, slik at forholdet kan observeres over tid, med tanke på om dette er under utvikling eller er stabilt.

Løpende observasjoner anbefales for å bekrefte eller avkrefte en negativ utvikling.

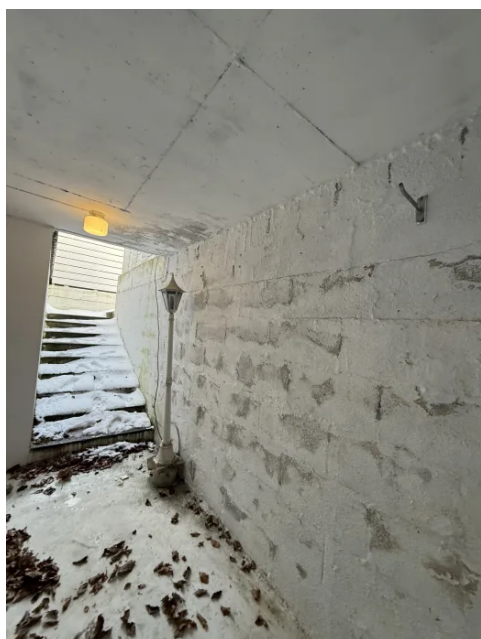
Riss/sprekk og kalk/salt utslag i støttemur indikerer tidligere transport av fukt.

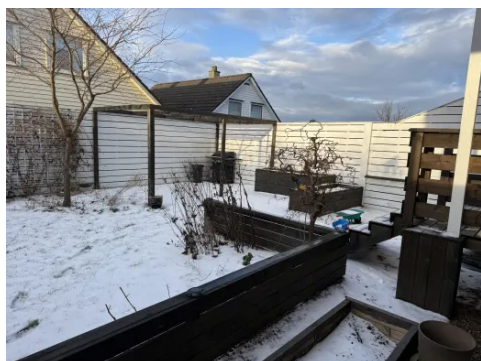
Rekkverk mangler, åpninger i rekkverk er for stor.

Terrasse/balkong er begrenset besiktet. område var delvis dekket av snø på befaringen dagen. Terrasse gulv er montert utenpå kledning. Dette medfører større fuktbelastning på treverket og vanskelig tilkomst for maling/ behandling. Noe store glipper mellom terrassebord bak garasje. Utvendig trapp ved balkong 1.etasje mangler rekkverk, sikring mot fall. Rekkverk på balkong er ikke barnesikret, det er for stor åpning mellom horisontale bord der maks åpning skal være 2 cm. Rekkverk balkong 2.etasje er under 1 høyde, men tilfredsstiller krav på oppføringstidspunktet.

Utbedring av ovennevnte forhold må påregnes.  
Rekkverk anbefales etablert for å ivareta personsikkerhet.

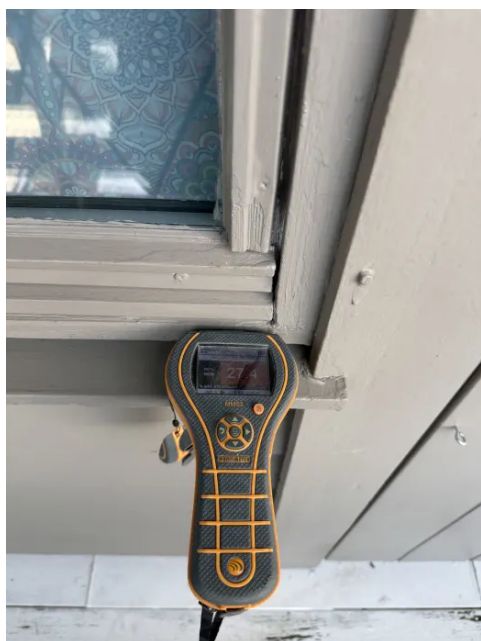
Nedbrytning, fukt registrert i utv. vinduskarm balkong

Vinduer og dører i hovedsak fra byggeåret, generelt normal slitasje iht. alder med noe nedbrytning i enkelte karmen/glasslister som er mye utsatt for sol og fuktighet, påregnelig med noe slitasje i pakninger og beslag.

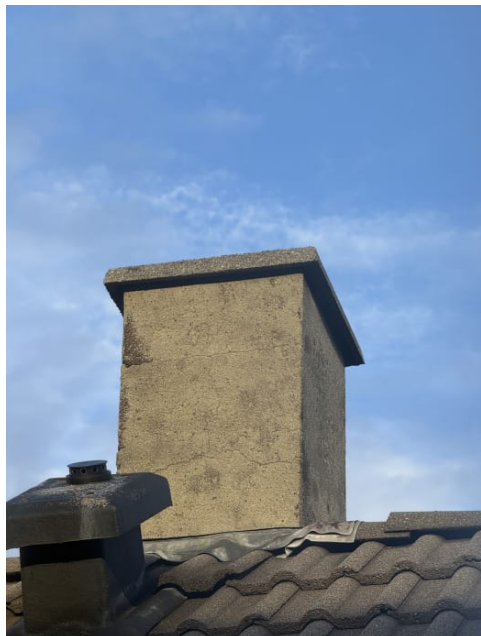
## 6.7 Skorstein over tak

Riss/sprekker i puss på pipe over tak, det anbefales ompussing/beslag for å unngå utettheter.

- Bly rundt pipe er ubehandlet og vil over tid tørke ut og sprekke.

På generelt grunnlag anbefales det kontroll av brann/feievesen, dokumentasjon på feie kontroll er ikke fremvist.

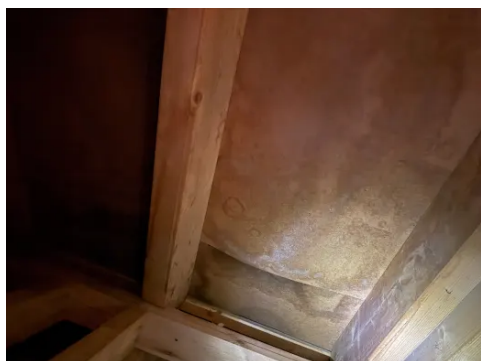
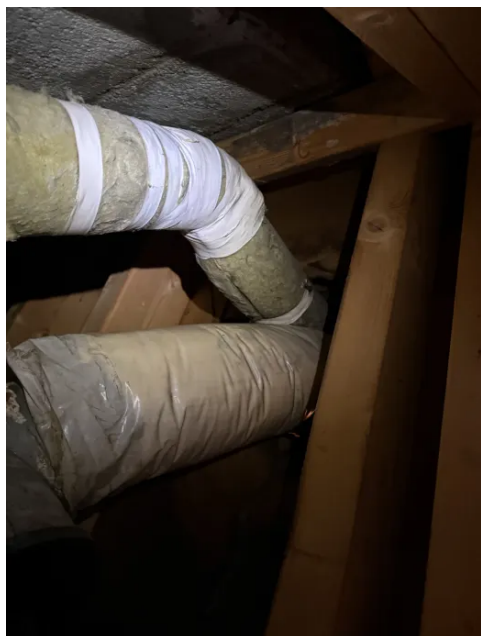
## 6.8 Takkonstruksjon og loft

Det er registrert manglende eller utilstrekkelig lufting av konstruksjonen. Forholdet vurderes å øke risikoen for fuktbelastning over tid.

Det er ikke montert pakning på loft sluke, dette øker faren for kondensering på loftet.  
 Det er påvist avvik rundt gjennomføringer i takflaten.  
 Det er påvist fuktskjolder/skader i takkonstruksjonen.  
 Det er stedvis fuktskjolder i sutaksplater i nærhet til pipe/takhatt.  
 Loftet er generelt lite utluftet og luftespalter ved takfot kan med fordel åpnes opp.  
 Yttertak uten kaldt loft, som i dette tilfellet, kan være spesielt utsatte når det gjelder kondensering.  
 Dette er avhengig av om det er benyttet tilstrekkelig med plast innvendig og at denne har klemte skjøter. Det er videre viktig at det er tilstrekkelig isolert og at taket er tilstrekkelig utluftet utvendig.

Isolert takluke med stige anbefales montert, bedre tilkomst samt for å unngå at varme luft stiger opp gjennom luke som kan føre til kondensering.  
 Loftet er generelt lite utluftet og luftespalter ved takfot kan med fordel åpnes opp.

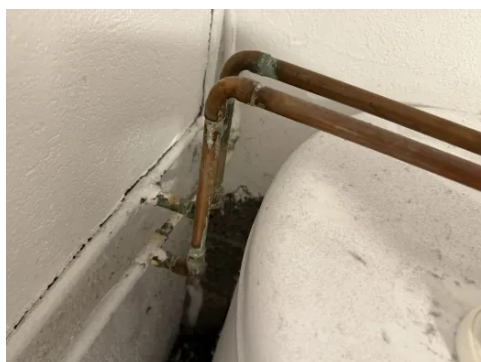
## 6.14 Vannledninger

Vannrør er fra byggeåret, og har nådd en alder hvor det vil være økt risiko for lekkasjer.  
 Deler av vannrør i kjeller er ikke isolert. Dette kan medføre kondensering.  
 Eldre stoppekran. Ikke funksjonstestet pga alder og fare for lekkasjer. Anbefales skiftet.  
 Påregnelig med noe iring/korrosjon på vannrør i kobber.

Normal tilsyn/vedlikehold.  
 Vannledninger bør vurderes skiftes i forbindelse med fremtidig oppgradering av våtrom/kjøkken.

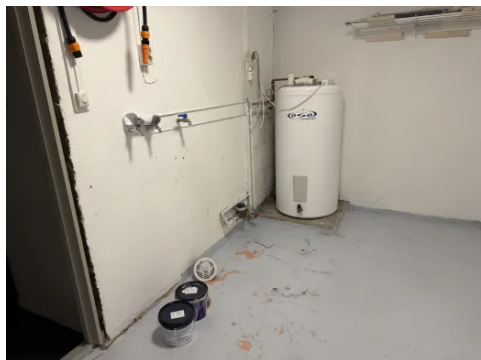
## 6.17 Varmtvannsbereder

En utskifting av bereder som følge av oppnådd alder/( over 20 år) er påregnelig.  
 Bedre lekkasjesikring av bereder anbefales, bereder anbefales plassert i rom med vann tetsjikt og direkte avrenning til avløp/sluk.  
 Det er fare for at hvis en lekkasje oppstår at evt. overvann spres ut mot tilstøtende rom.

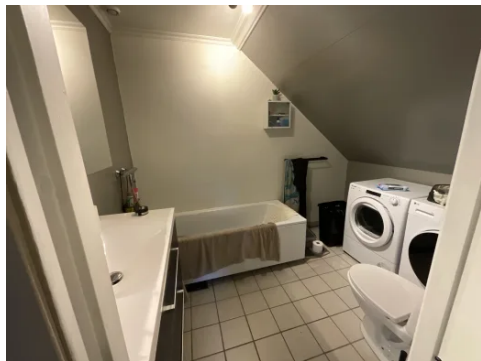
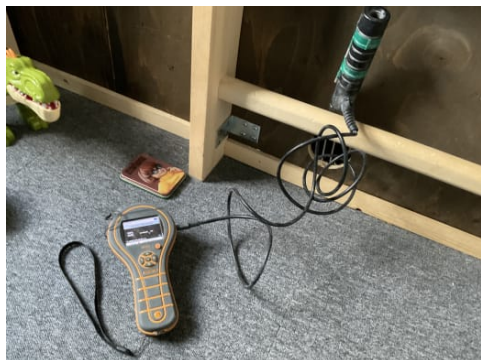
Gulvet har fall til sluk, men dette er mindre enn referansenivået. Varierende fall på gulvet, gulv skal ha fall slik at bruksvann og lekkasjevann ledes effektivt til sluket. Fallforhold til sluk, og høydeforskjell mellom topp sluk og topp membran ved dør, er tilfredsstillende. Ca 0,5 mm fall fra gulv ved dør til topp slukrist sluk, ca. 60 mm, synlig oppbrett av tetsjikt mot terskel. Avtrekkskanal er ført gjennom tak og opp på kaldloft, tilknyttet mekanisk avtrekk. Tidligere vindu i yttervegg er blendet, synlig e skjøter i belegget på vegg.

| Badet fungerer med dagens tilstand, men på grunn av påviste forhold anbefales montert et dusjkabinett for å unngå ytterligere fuktbelastning i påvente av en oppgradering. Dagens utforming og tilstand medfører en større risiko for at våtrommets konstruksjoner ikke vill tåler lekkasjer, som også kan føre til fuktskader i tilstøtende konstruksjoner. |

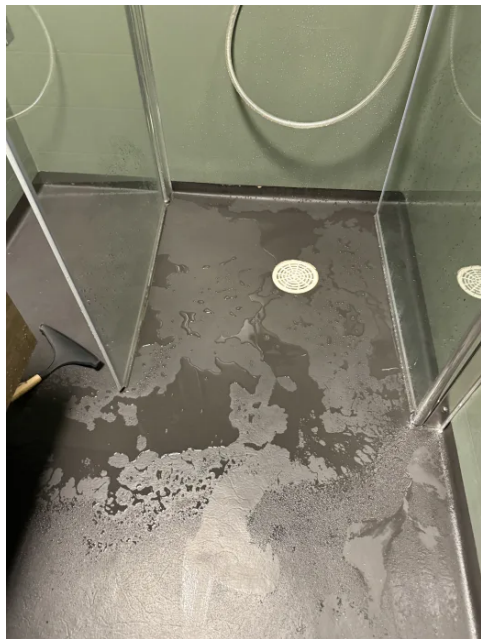
Det registreres ujevnheter i belegg på gulvet og vegg, mindre luftlommer i belegg overgang gulv/vegg.

Mer enn halvparten av forventet brukstid er passert på membran løsningen.

Det anbefales å installere et dusjkabinett for å begrense overflater for belastning med fritt vann. Manglende oppgradering av våtrommet medfører høy risiko for at konstruksjonene ikke vil tåle vanlig bruk av vann eller lekkasjer. Dagens utforming og tilstand medfører en større risiko for at våtrommets konstruksjoner ikke vill tåler lekkasjer, som også kan føre til fuktskader i tilstøtende konstruksjoner.

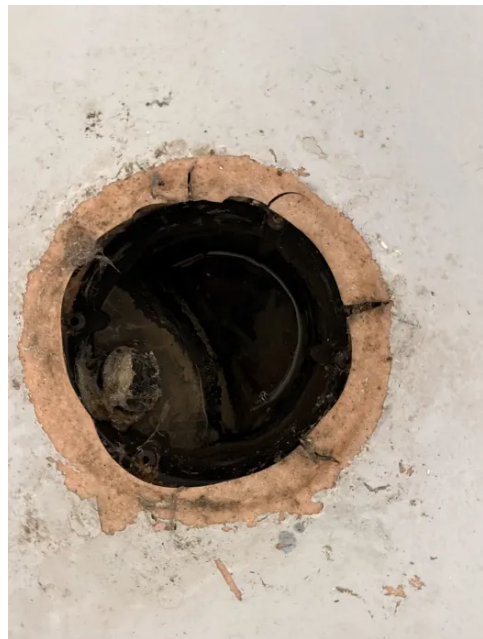
Mangler klemring.

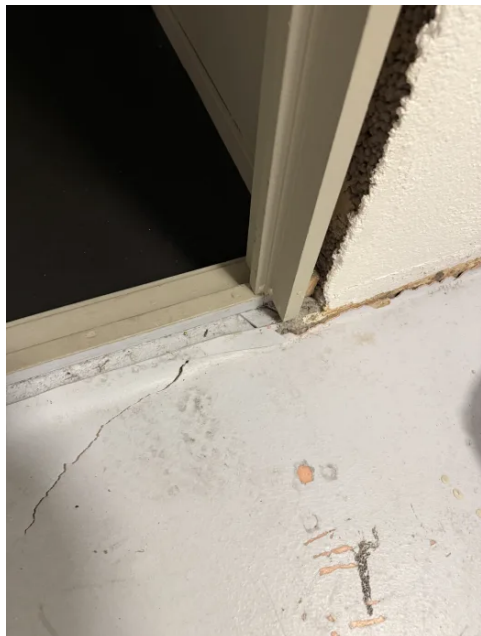
Riss/sprekk i gulvbelegg, lav oppbrett mot terskel.

Det er behov for totalrenovering av våtrommet.

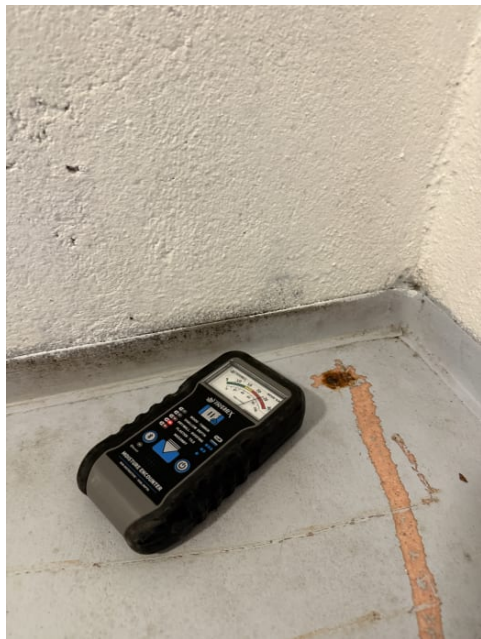
Soppdanning kan skyldes kondens når, gjenstander som er plassert tett inn mot yttervegg.

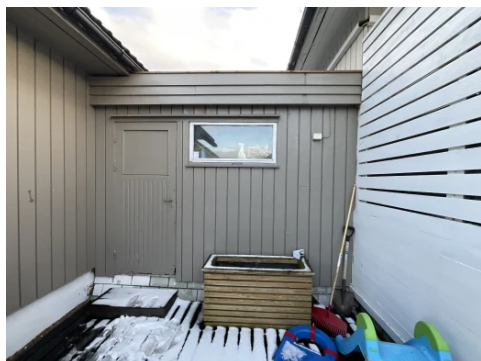
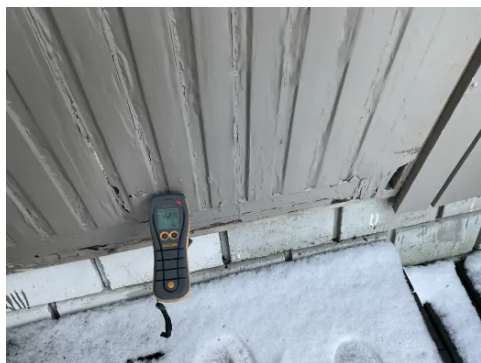
## 6.22 Garasje

| Bygningsdel | Oppsummert begrunnelse for tilstandsgrad |
|---|---|
| Garasje | Tidligere tak lekkasje utbedret i 2026 ifølge eier, det er fortsatt synlige vann skjolder i deler av himling. Fuktskade i himling og deler av vegg er fullstendig oppgradert, og har ikke tørket ut helt enda. Fukt/råteskader bak dør. Setningsskade kollaps i ringmur av betongblokker mot hagen. |
