# Tilstandsrapport

Selveierleilighet

Søndre Eidsvei 1 C, 1940 BJØRKELANGEN

Befaringsdato: 24.04.2025

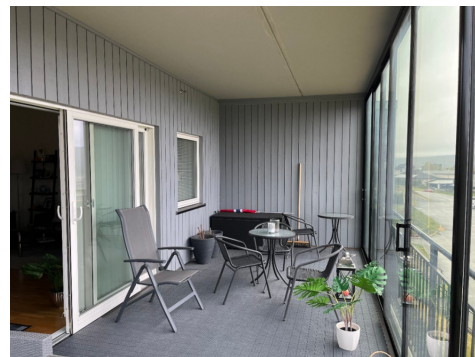
Innglasset veranda.

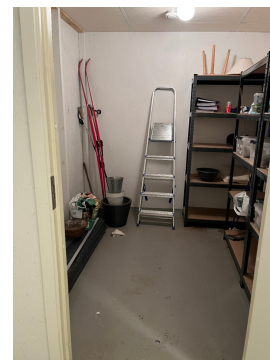
Bod i fellesareal.

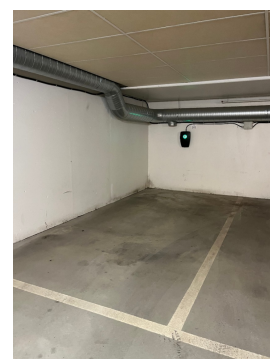
Parkeringsplass i fellesareal.

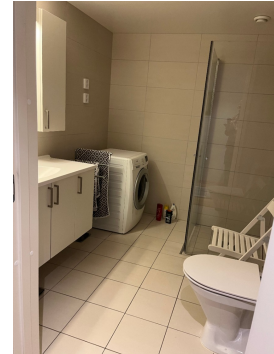
Bad/vaskerom. Det er vurdert at våtrommet er fra byggeår. Våtrommet blir vurdert ut fra tekniske forskrifter for byggetidspunktet (TEK-10) og også opp mot dagens krav.

Det foreligger ingen dokumentasjon på våtrommet.

Bad/vaskerom.

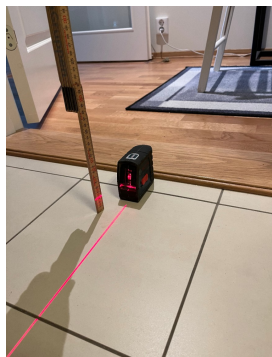
- Det er mulighet for at det kan forekomme vannlekkasje på våtrommet hvor vann ikke vil gå til sluk.
- Det er påvist at høydeforskjell fra topp slukrist til gulv/synlig topp membran ved dørterskel er mindre enn 25 mm.
- Det er påvist avvik i fallforhold til sluk i forhold til krav i forskrift på byggetidspunktet.

Det er motfall på gulv utenfor dusjsone, som kan føre til at ved en eventuell lekkasje vil vann kunne renne ut av dør og skade tiliggende rom.

Referansenivå ved terskel er 30 mm.

Det må undersøkes om membran er trukket opp på terskel, som vil være et tiltak for å hindre lekkasjevann å skade tiliggende rom. Det må etableres lekkasjestopper, som et tiltak ved eventuell lekkasje. Når badet en gang skal renoveres må fallforhold utbedres. Estimert er kun for videre undersøkelser og etablering av lekkasjestopper.

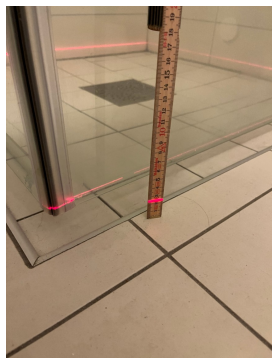
Nivå ved dusjsone er 25 mm, mao. motfall.

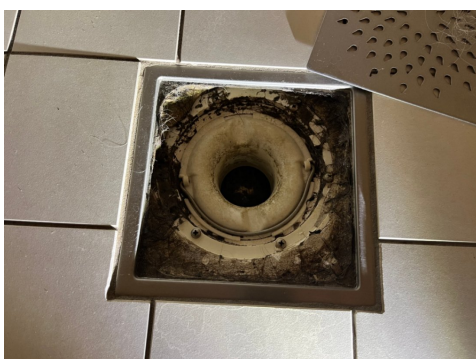
- Det må innhentes dokumentasjon. Manglende membran/tettesjikt medfører risiko for lekkasjer og fukt i konstruksjonen.

Sluk i dusjsone.

Om mulig bør det innhentes dokumentasjon eller opplysninger om tettesjikt på våtrommet for å kunne fastslå at dette er lagt etter byggetidspunktets krav.

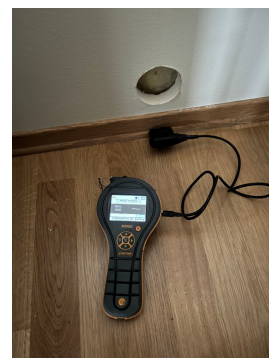
Hulltaking er foretatt i stue mot dusjsone.  
Vegg stendere og bunnsvill er av stål og fuktmåling kunne ikke tas.  
Det er i stede målt i gulvlist ved samme område med normale forhold.  
Fuksøk inne på bad viste normale forhold.

Fuktmåling i gulvlist ved hulltaking uten avvik  
Ved målinger under 7,8 % vil displayet ikke vise resultat.

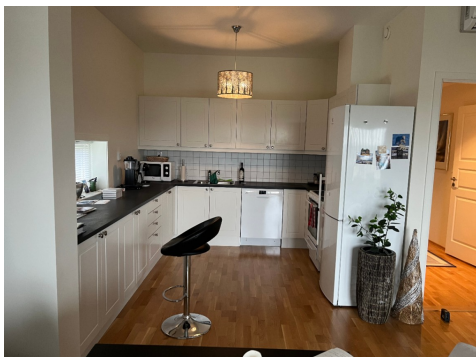
Kjøkkeninnredning.

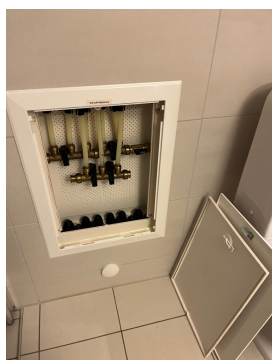
- Rørkurser på rør-i-rør system bør merkes.

Fordelerskap med stoppekran, funksjonstestet ok.

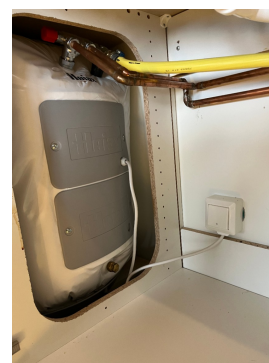
Varmtvannsbereider på ca. 120 liter er plassert i benkeskap på kjøkken, med lekkasjestopper og direkte el-tilkoblet med bryter.

Varmtvannsbereider.

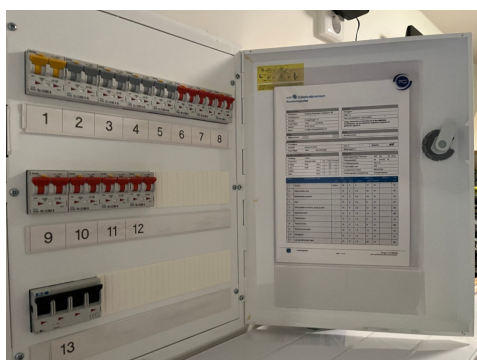
El-skap.
