Tilstandsrapport

Enebolig

Vestsivegen 215 , 2406 ELVERUM

Befaringsdato: 28.04.2026

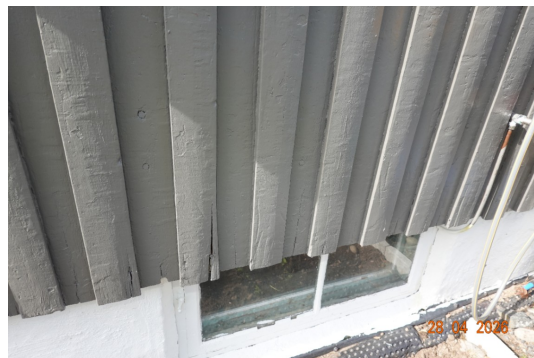
- Det er ingen eller liten lufting i nedre kant av kledning mot grunnmur.
- Det er påvist andre avvik:

Steder med noe sprekker og noe forvittringer i panelendene.

Panel er ført helt ned mot vannbrett, fare for fuktopptrekk og forvittringer.

- Det bør foretas tiltak for å bedre lufting av kledningen.
- Uten tilstrekkelig lufting bak bordkledningen kan fuktighet som trenger inn bak bordene eller gjennom veggen innenfra ikke tørke opp. Dette skaper ideelle forhold for råtesopp og muggvekst.

Det bør etableres bedre lufting i nedre kant av kledningen for å redusere risiko for fuktopptrekk og forvitring i panelet.

Sprekker og forvittringer i panelendene bør utbedres for å hindre videre skadeutvikling og redusere risiko for råte.

Overflater med luftbobler i maling bør utbedres for å sikre tilstrekkelig beskyttelse mot vær og vind, og for å forlenge kledningens levetid.

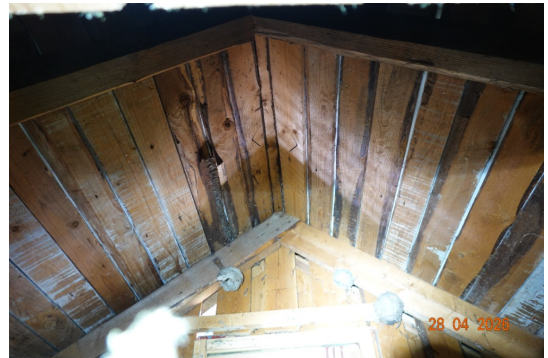
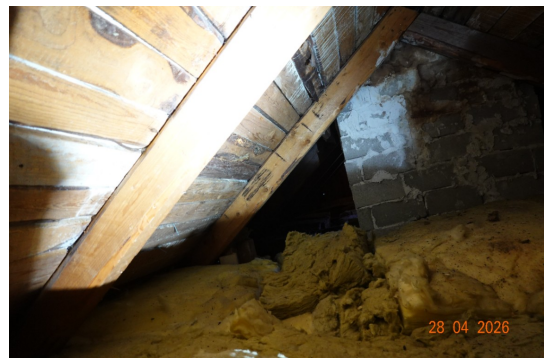
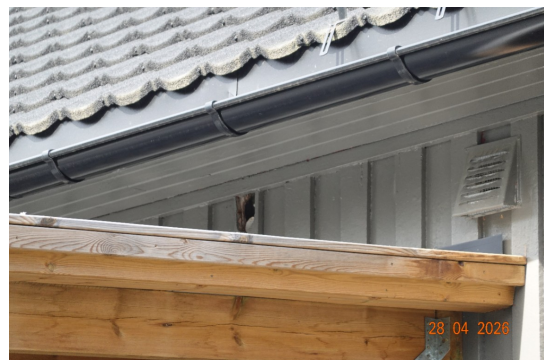
TG 2 Takkonstruksjon/Loft

- Det er begrenset/dårlig ventilering av takkonstruksjonen.
- Det er påvist andre avvik:

Hentet fra tidligere tilstandsrapport: Avtrekk fra bad er ikke ført over tak. Fare for fuktskader i gesimsbord. Se bilde.

Vepsebol bør fjernes for å unngå risiko for spredning og uønsket aktivitet fra insekter på loftet.
Synlige spiker gjennom undertaket bør utbedres for å forhindre fuktinntrengning og påfølgende skade på takkonstruksjonen.
Avtrekk fra bad bør føres over tak for å unngå fare for fuktskader i gesimsbord og omkringliggende konstruksjoner.

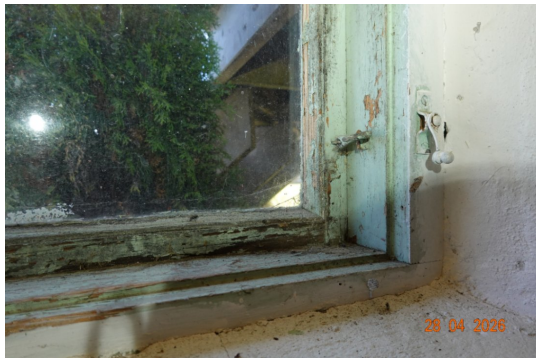
- Karmene i vinduer er slitte og det er sprekker i treverket.
- Gjelder kjellervinduer.

- Det må foretas lokal utbedring.

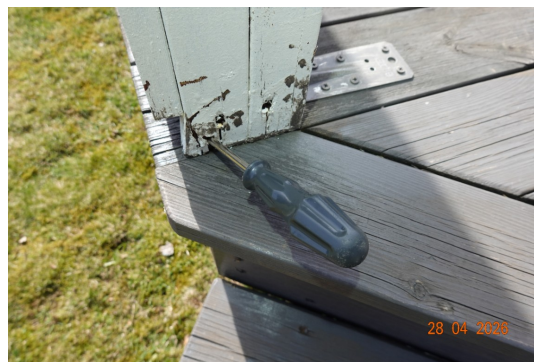
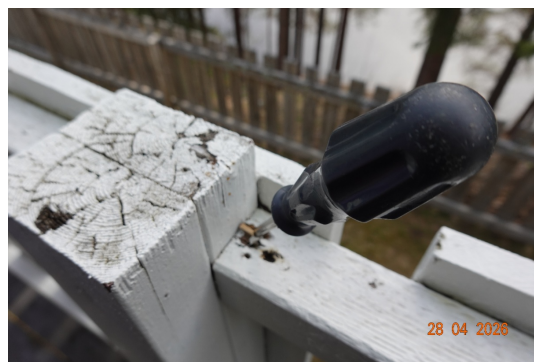
Det er påvist råteskade i rekkverk.
Det er påvist løst rekkverksbord til terrasse.

Råteskadet rekkverk bør utbedres eller skiftes ut for å hindre videre forringelse og redusere risikoen for personskade eller svekket sikkerhet.
Løst rekkverksbord bør festes.

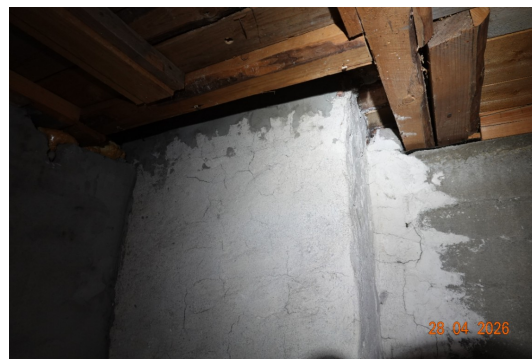
- Det er påvist sprekker og/eller riss i pipe.
- Mer enn halvparten av forventet brukstid er passert på pipe.

Rust på sotluke.

- Det må foretas lokal utbedring.
- Tidspunkt for piperehabilitering nærmer seg.

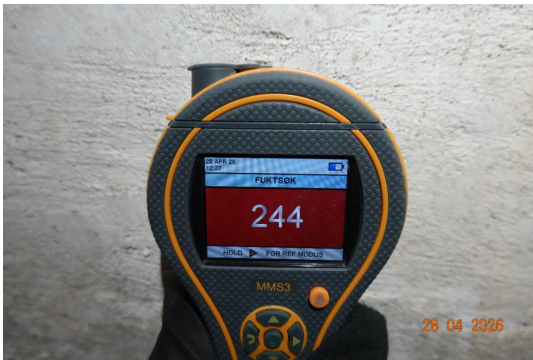
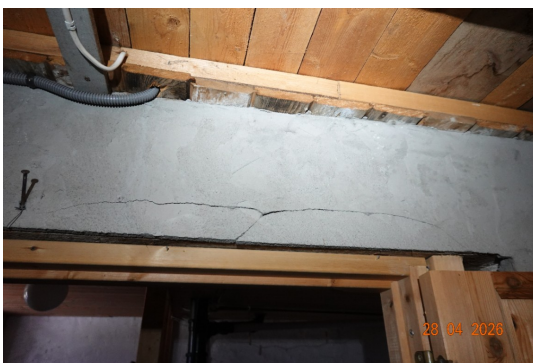
! TG 2 Rom Under Terreng

- Det er påvist indikasjoner på noe fuktgjennomtrenging i kjellergulv.
- Det er påvist indikasjoner på noe fuktgjennomtrenging inn i kjellermur.

Steder med saltutslag på kjelleryttervegger, etter fuktgjennomgang i veggene.

Det er påvist avskalinger/sprekker i gulv i kjeller.

Det er påvist sprekker i murpuss i kjeller.

- Det påviste fuktnivå gir grunn til å overvåke konstruksjonen jevnlig for å se utvikling over tid, og eventuelt foreta tiltak for å unngå fuktskader.

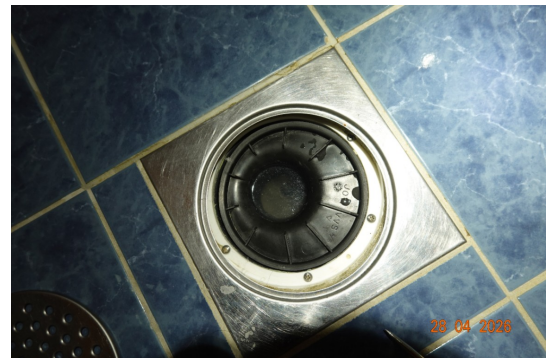
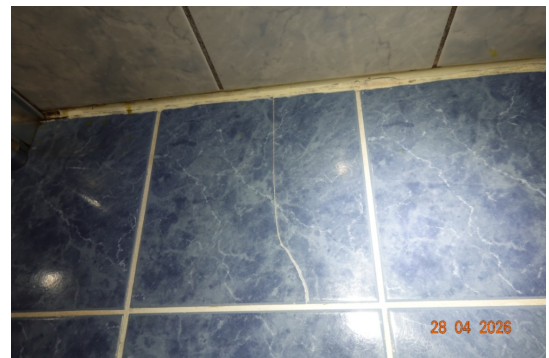
- Det er påvist avvik i fallforhold til sluk i forhold til krav i forskrift på byggetidspunktet.

Det er påvist sprekke i flere fliser i dusjsonen.

Riss i flisfuger ved sluk.

Det bør gjennomføres utbedring av fallforhold og skadede fliser/fuger i dusjsonen for å sikre tilfredsstillende avrenning til sluk og hindre vannskader i underliggende konstruksjoner.

Konsekvensen av manglende utbedring er økt risiko for vanninntrengning, fuktskader og redusert levetid på våtrommet.

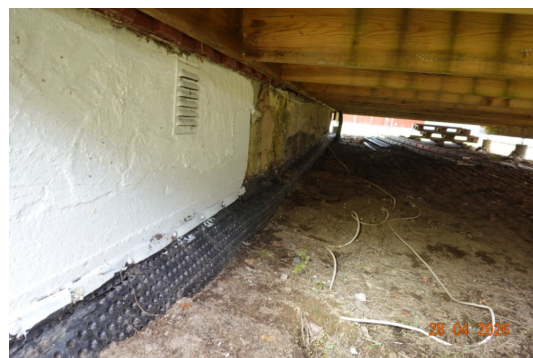
Det er påvist skader i grunnmursplast over terreng.

Skadet grunnmursplast bør utbedres for å sikre tilstrekkelig fuktsikring av grunnmuren.

Dersom tiltak ikke gjennomføres, kan det føre til økt risiko for fuktinntrengning og skader på konstruksjonen.
