# Tilstandsrapport - NS 3600

**Bodøveien 2071**

**8050 Tverlandet**

**Rapport kode: 051567**

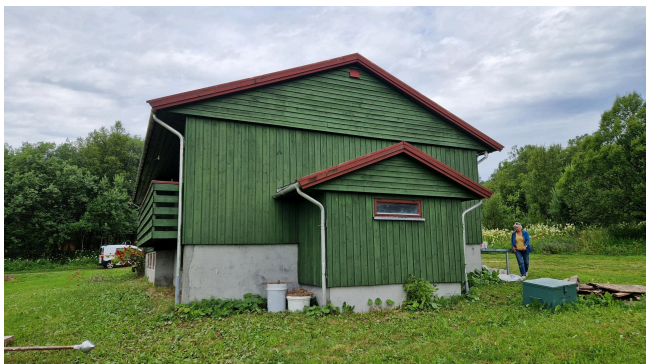
Terrenget heller jevnt bort fra grunnmuren på denne siden, noe som bidrar til god avrenning av overflatevann og reduserer risikoen for fuktskader.

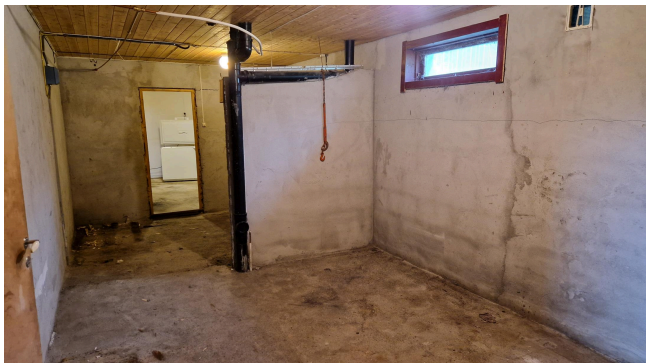
Muren fremstod i god stand på befaringsdagen, men et horisontalt riss ble observert på innsiden av grunnmuren i kjeller. Risset vurderes som mindre avvik. Muren har høy alder (fra byggeåret), og restlevetid for enkelte deler av konstruksjonen er begrenset.

Følg med på rissutviklingen. Dersom rissene øker i omfang eller det oppstår fuktinntrengning, anbefales vurdering av fagkyndig. Utbedring kan omfatte injeksjon med egnet epoxybasert masse, kombinert med eventuelle tiltak for å redusere jordtrykk/fukt mot muren.

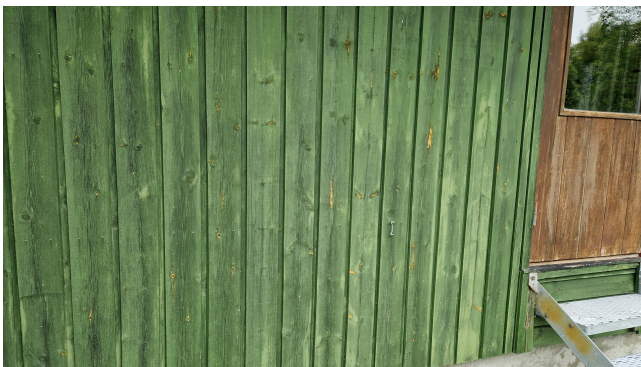
Vertikal kledning, trykkimpregnert furu. Overflatebehandling sterkt nedbrutt, bart tre synlig, ingen råteskader observert.

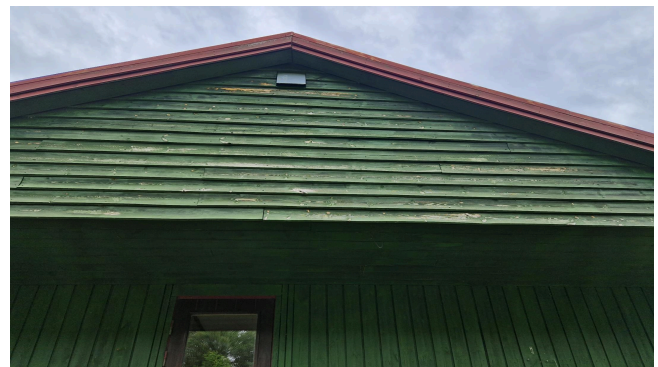
Liggende kledning i gavl. Kraftig avflassing og værslitasje, men konstruksjonen fremstår intakt.

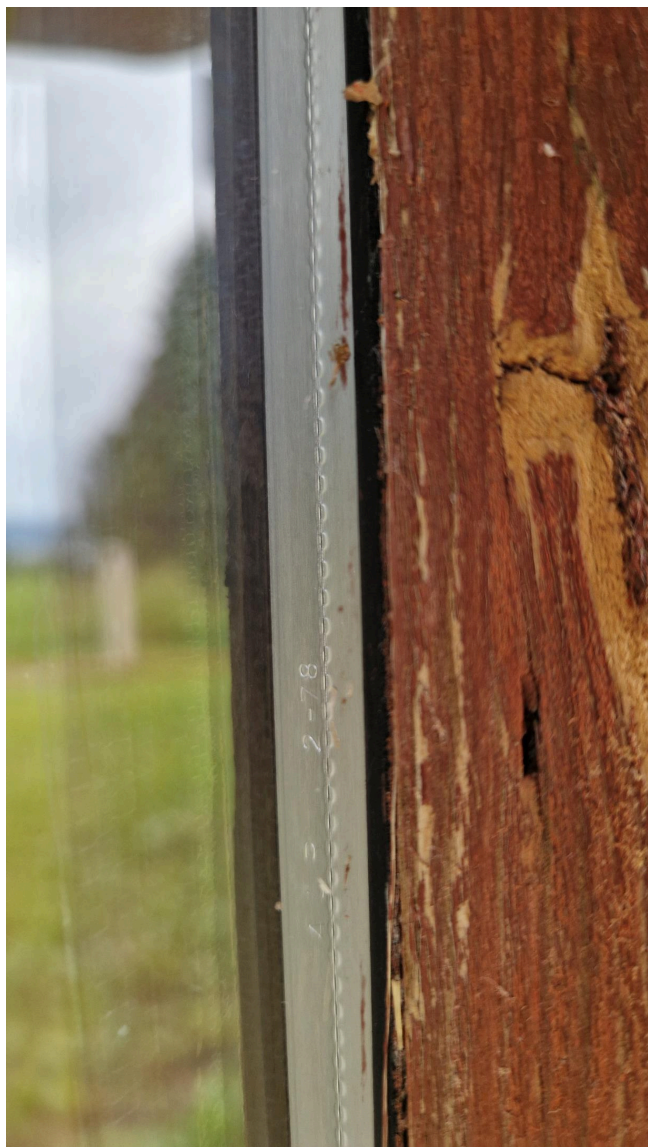
Tolags vindu fra 1978. Slitasje på karm og ramme, ingen opplagte punktering, men høyt varmetap pga. høy U-verdi.

Full utskiftning av vinduer og ytterdører ved neste større vedlikehold for å oppnå dagens krav til energieffektivitet og funksjon, samt redusere risiko for fremtidige skader.

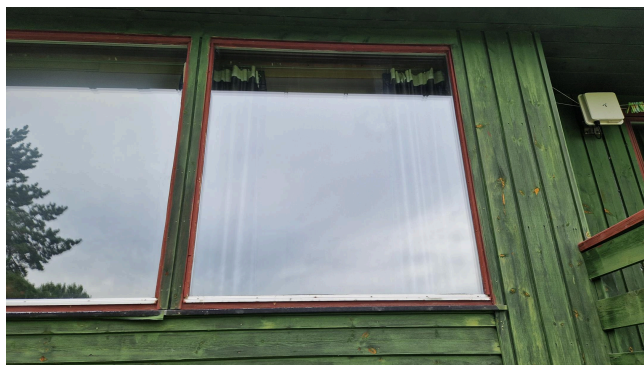
Tolags vindu som bærer preg av værslitasje. Dugg mellom glass var ikke observert på befaringen.

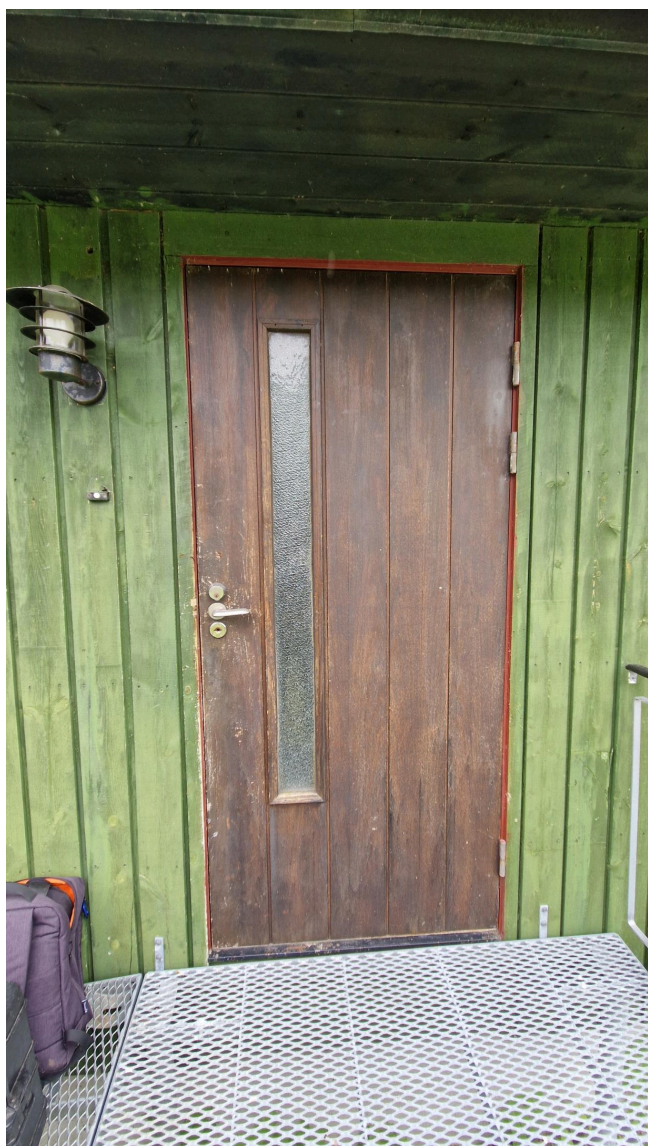
Ytterdør i tre med avflasket maling og eksponert treverk, godt forbi forventet levetid.

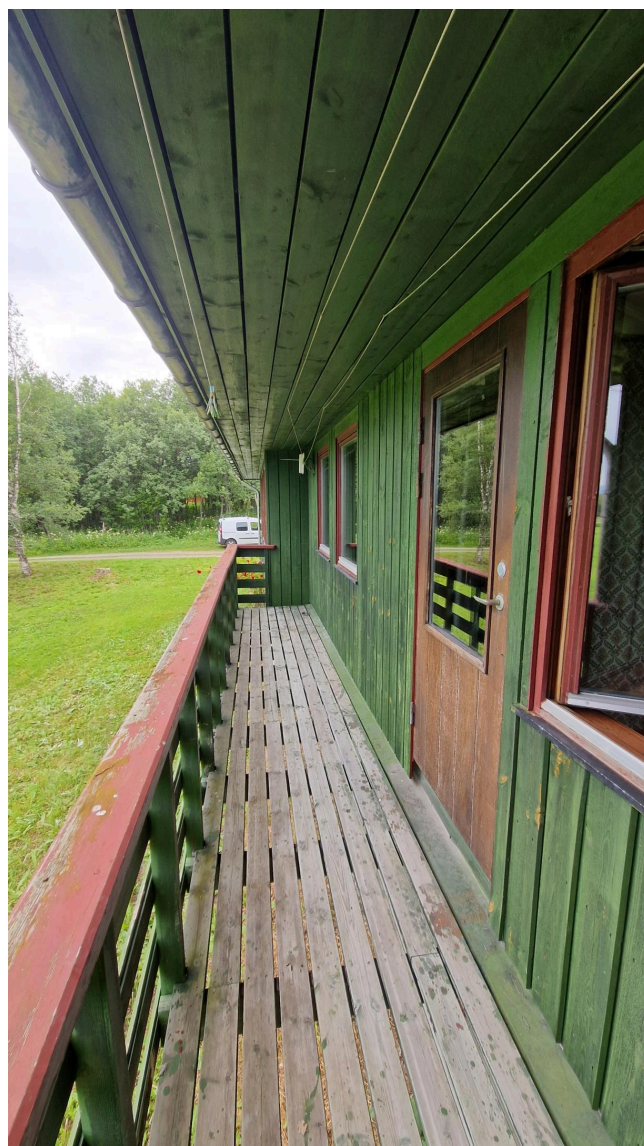
Balkongdør med slitasje på karm og beslag, redusert isoleringsevne. Døra lot seg ikke åpne på befaringsdagen.

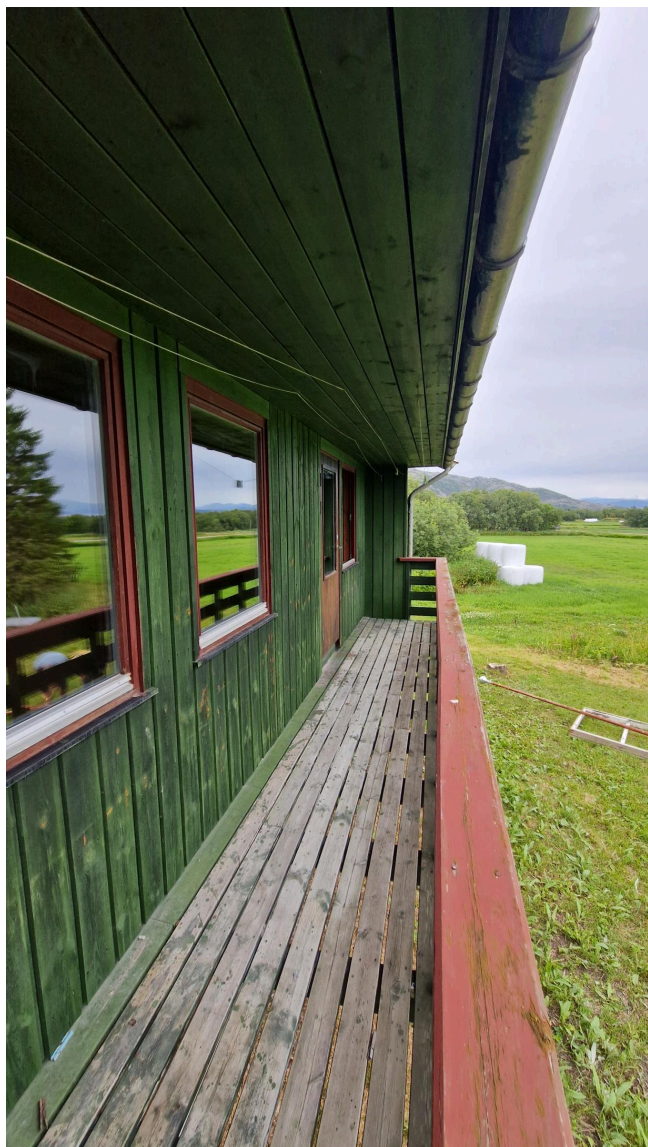
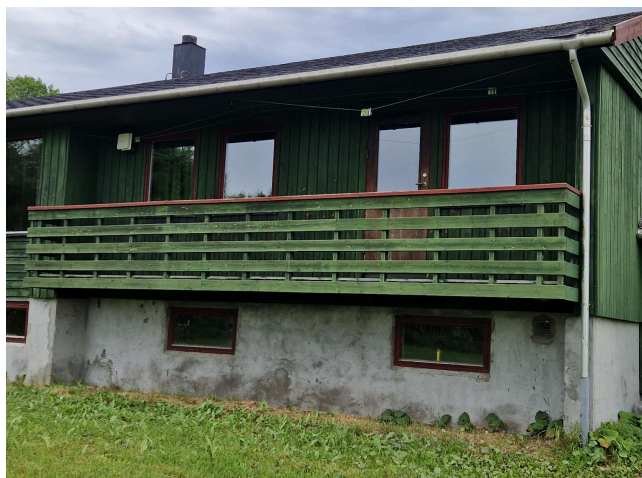
Balkongen er bygd i trekonstruksjon med liggende rekkverk, trelemmer i gulvet og åpen spalteavstand for drenering av regnvann. Adkomst er via dør fra stue/oppholdsrom. Rekkverket er malt i avvikende farge fra fasaden, og gulv og rekkverk viser tegn til slitasje og begroing.

Balkongen har rekkverk av trekonstruksjon med høyde som fremstår lavere enn gjeldende krav i TEK17 §12-17 (minimum 1,0 m for balkonger med fallhøyde over 0,5 m). Åpne horisontale elementer kan gi klatremulighet, og lysåpninger bør vurderes opp mot barnesikringskrav (<0,10 m). Konstruksjonen viser normal vær- og bruksslitasje for alder, med begroing og misfarging på både gulv og rekkverk. Ingen tegn til alvorlige konstruksjonsskader observert, men overflatebehandling bør fornyes for å hindre fuktopptak.

Påføre ny overflatebehandling (maling eller beis) for å beskytte treverket mot fukt og forlenge levetiden.

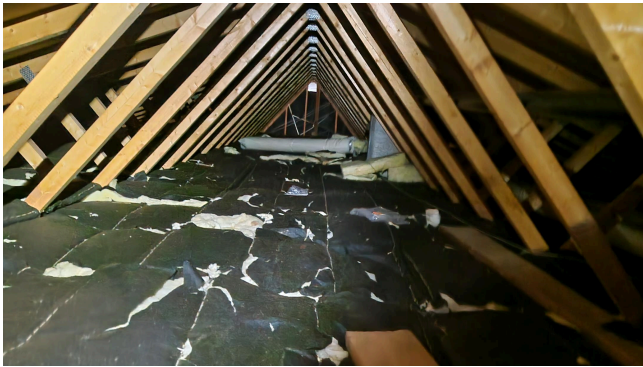
Loft – oversiktsbilde: Kaldloft med plassbygde takstoler, mineralullisolasjon og vindsperre.

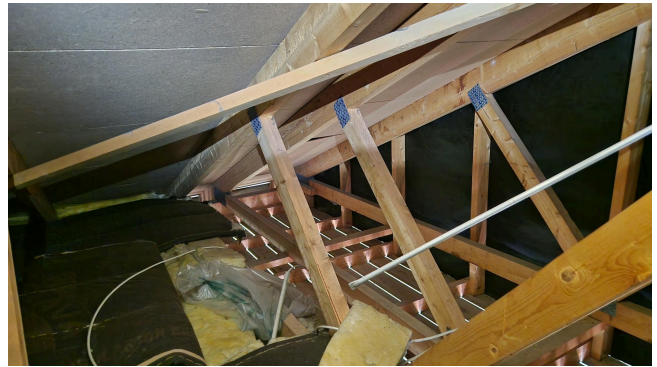
Loft – raftområde: God lifting ved raft, isolasjon og undertak i tilfredsstillende stand.

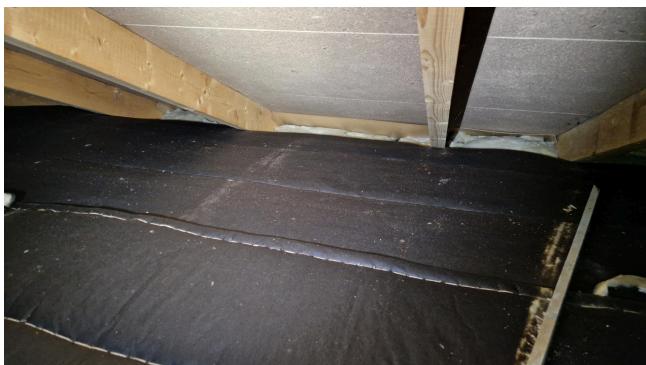
Loft – isolasjon mot yttervegg: Intakt isolasjon og vindsperre, ingen synlige fukttegn.

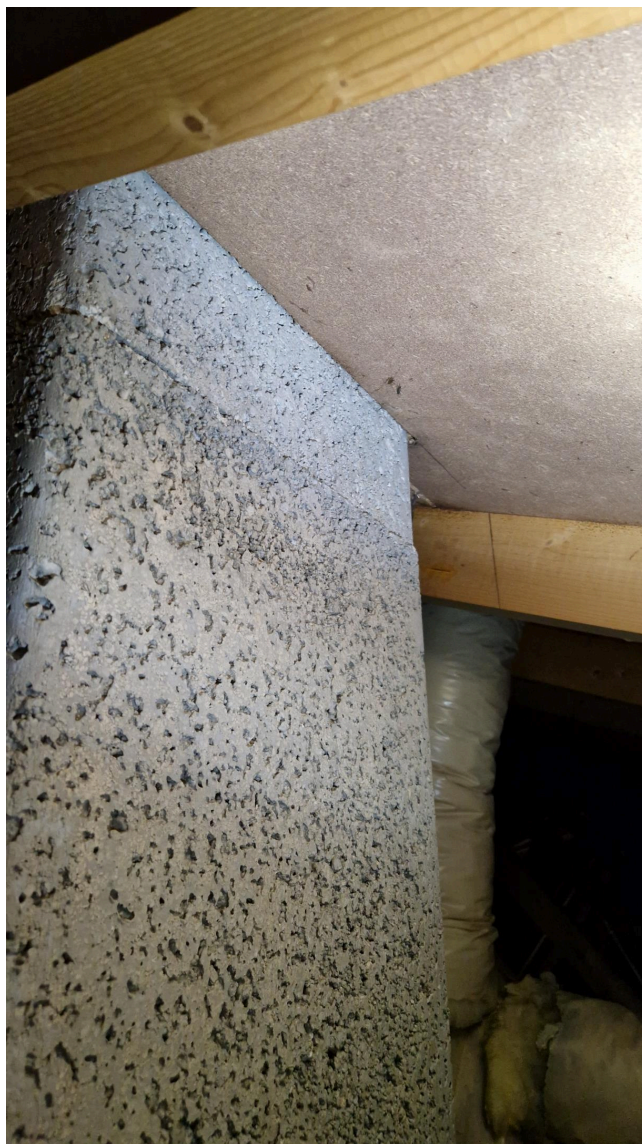
Det var ingen tegn på vanninntrengning rundt pipa.

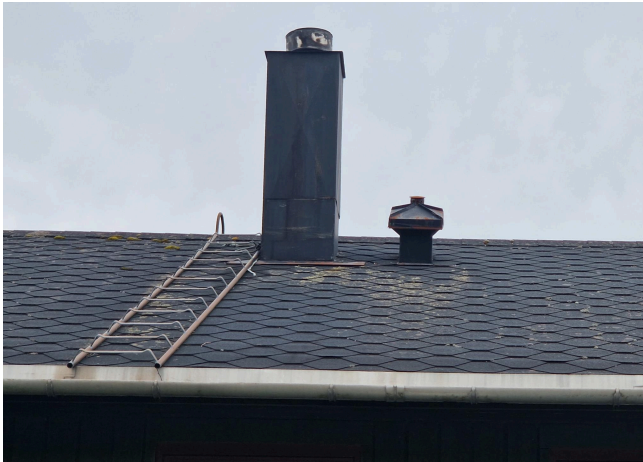
Metallbeslag på skorsteinen har synlig overflaterust, og levetiden er begrenset. Utskifting av beslag bør påregnes samtidig med omtekkning av taket. Det ble ikke observert noen tegn på vedvarende fukt inntrengning rundt hverken pipa eller ventilasjonshatten på kaldloftet.

Hovedskorstein med metallbeslag og hatt, samt standard løstmontert takstige med krok over mønet for adkomst ved feiing og vedlikehold.

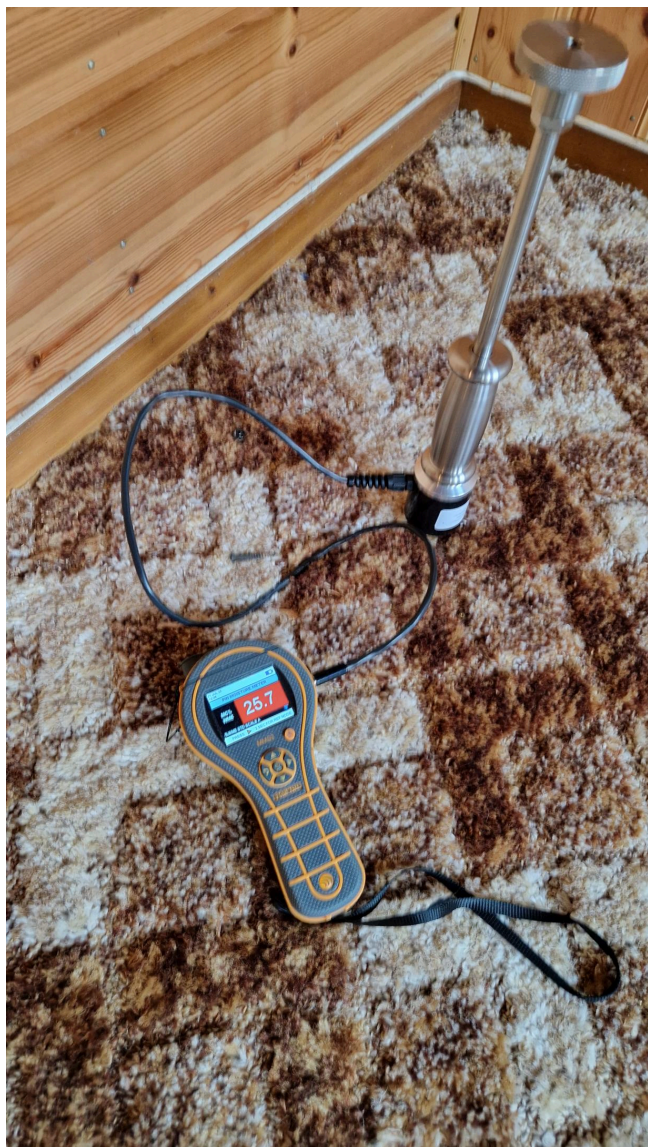
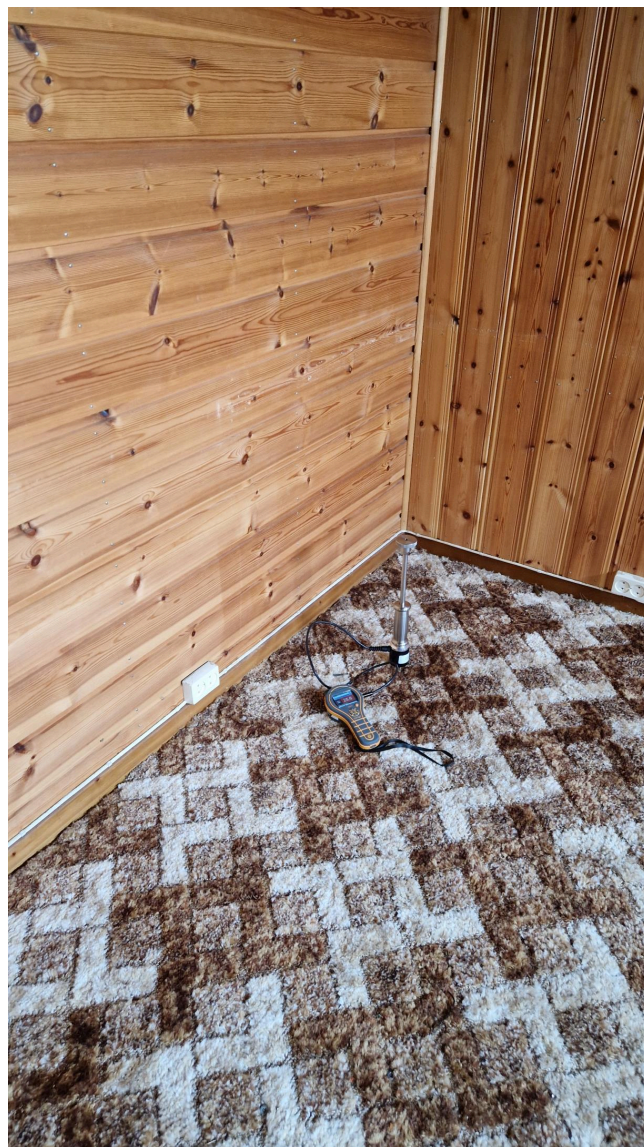
Det er registrert vedvarende forhøyede fuktverdier i undergulvet (målt opp mot 26 %), godt over kritisk grense for råte. Overflatebelegget (vegg-til-vegg-teppe) er i god visuell stand, men tilstanden under overflaten indikerer risiko for etablert råte og svekket konstruksjon. Utbedring er nødvendig.

Det ble registrert 26% fuktighet i gulvet i kjellerstuen.

Riving/bortkjøring teppe/tilfarere/isolasjon: 8–15 000 kr  
Fuktsperre på betong (2-komp. epoksy) eller PE 0,20 mm + priming/sliping ved behov: 10–25 000 kr  
Ny oppbygging: trykkfast isolasjon (EPS/XPS) + nye tilfarere eller flytende gulv + gulvspon: 20–35 000 kr  
Ny overflate (f.eks. laminat/vinyl) inkl. lister: 10–25 000 kr  
Sum innvendig typisk: 60–100 000 kr  
(+ 10–30 000 kr hvis det oppdages råte i sviller/underkant panel langs yttervegg.)

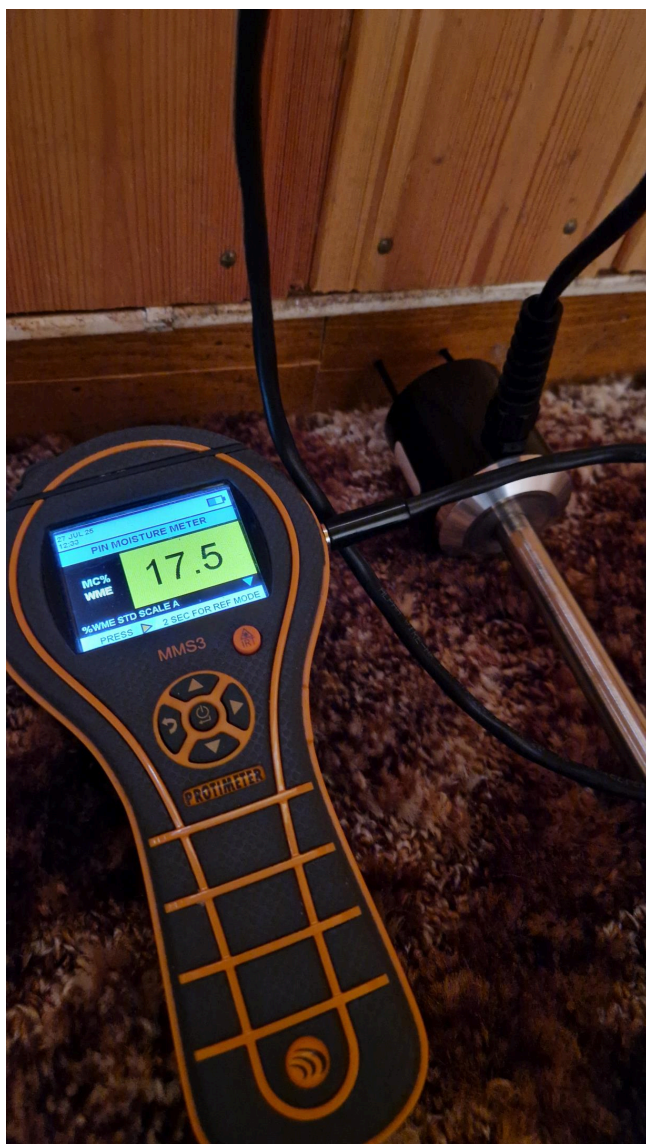
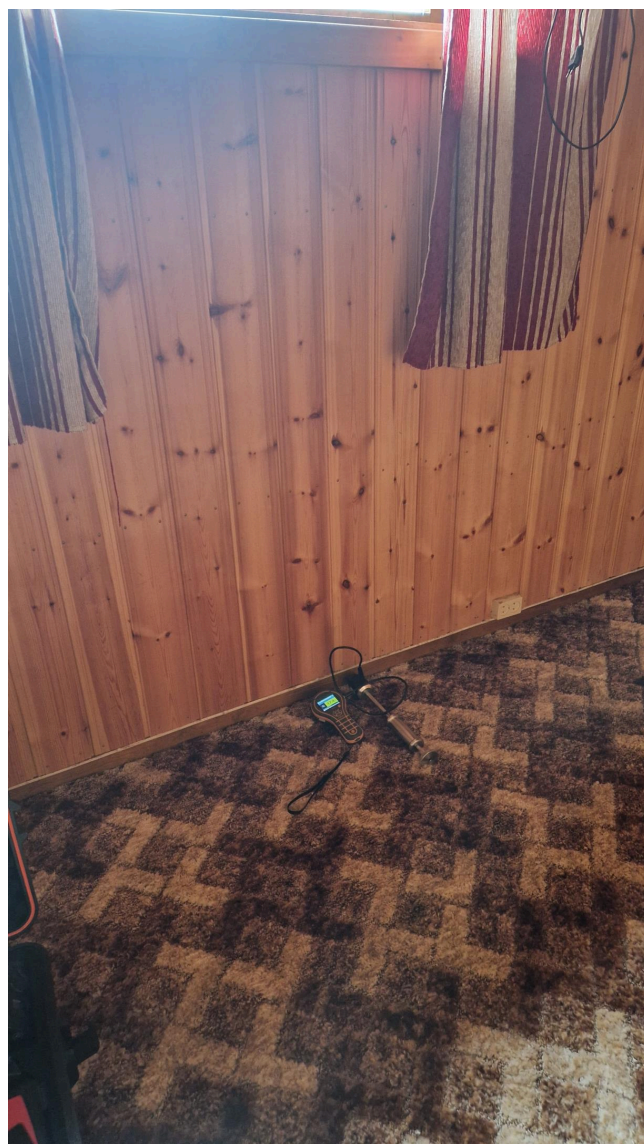
Det ble utført fuktmåling med hammer-elektrode i svill mot yttervegg i kjellerstue. Målingen viste 17,5 vekt-%. Dette ligger i området for forhøyet fukttinnhold (15–19 %). Vedvarende fuktnivå i dette sjiktet gir risiko for utvikling av sopp, men målingen ligger under grensen (ca. 20 %) der råtesopp normalt etablerer seg.

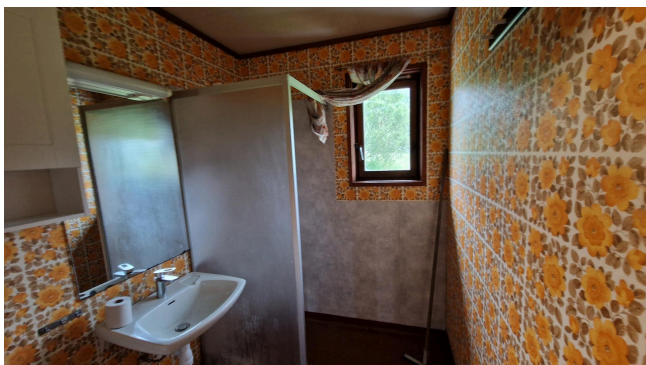
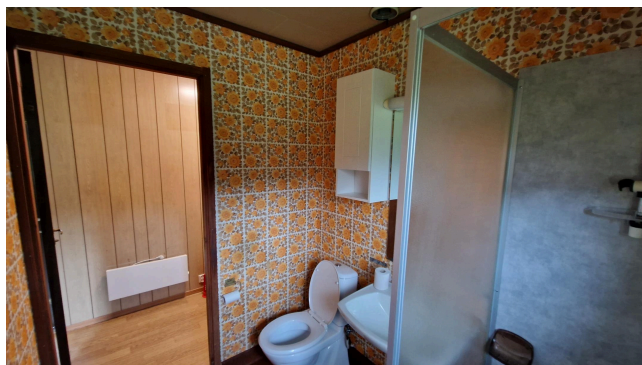
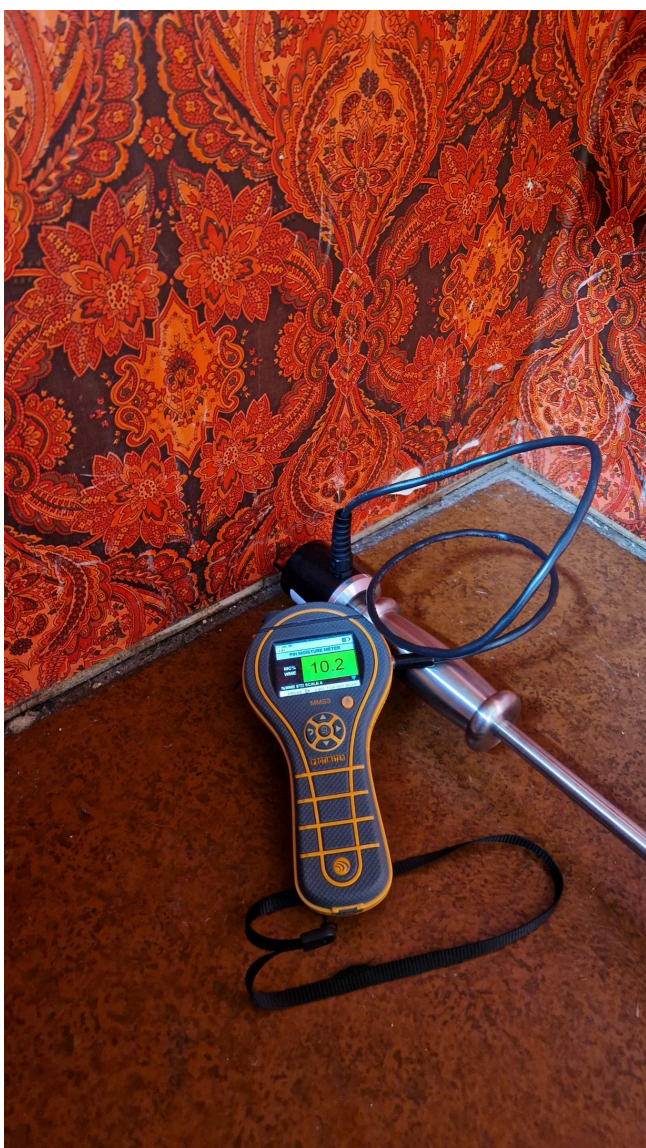
Badet har vinyl banemembran som tettesjikt, antatt fra byggeår (ca. 45 år). Membranen er langt over forventet levetid, og det foreligger høy risiko for svikt. Tilstandsgrad 3 (TG3) settes på grunn av alder, uavhengig av at det ikke er registrert konkrete fuktskader ved befaringen.

Det ble ikke registrert noe fukt med en  
hammerelektrode i svilla bak våtsonen .

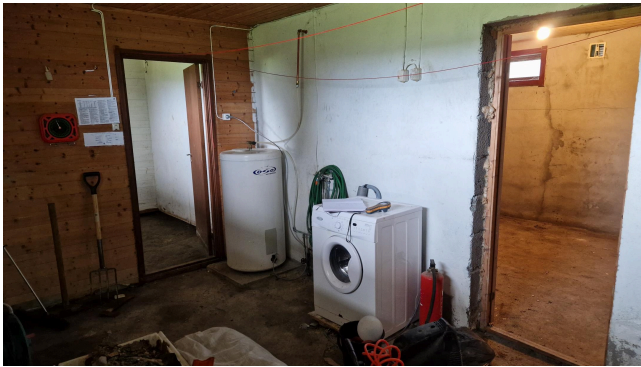
I kjellerens tekniske rom, hvor varmtvannsbereder og vaskemaskin er plassert, samt i tilstøtende bod, er det registrert tydelige tegn på fuktinnsig.

Kjellerbod/teknisk rom med varmtvannsbereder og vaskemaskin.

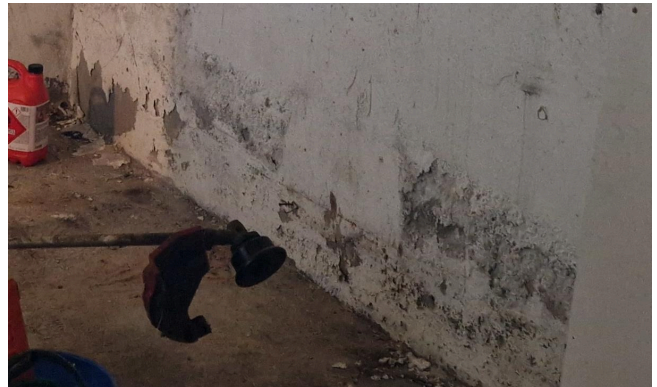
Avflassing av maling og misfarging nederst på vegg i teknisk rom indikerer fuktinnsig.

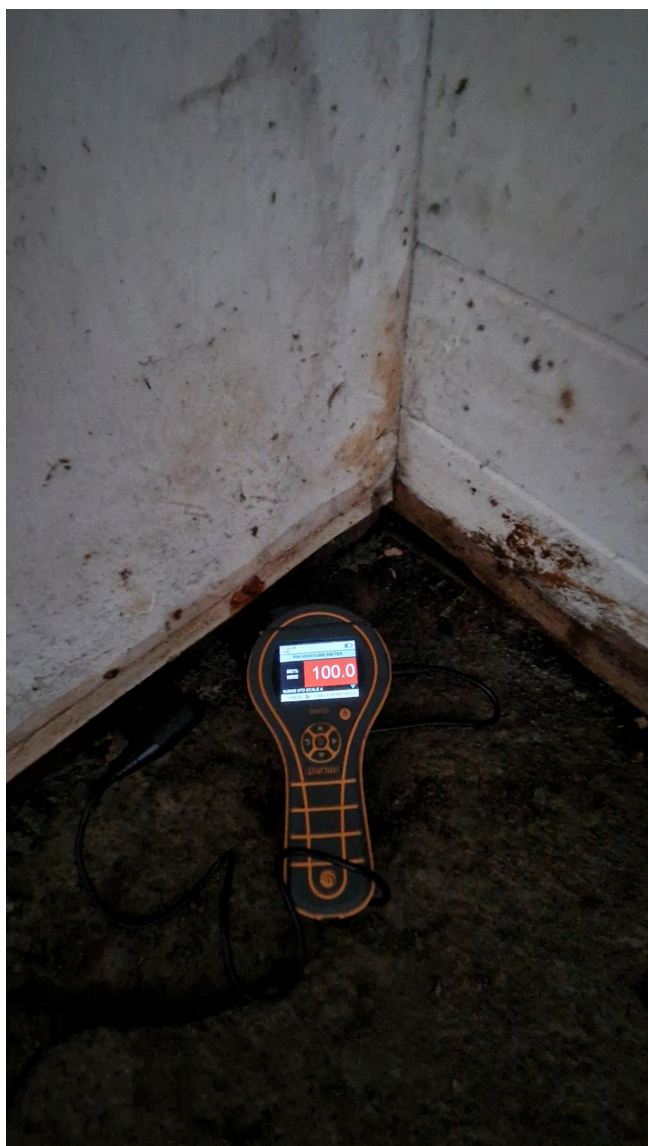
Fuktmåling i vegg i tilstøtende bod viste utslag på maksimalverdi på instrumentet, noe som indikerer høy fuktbelastning.

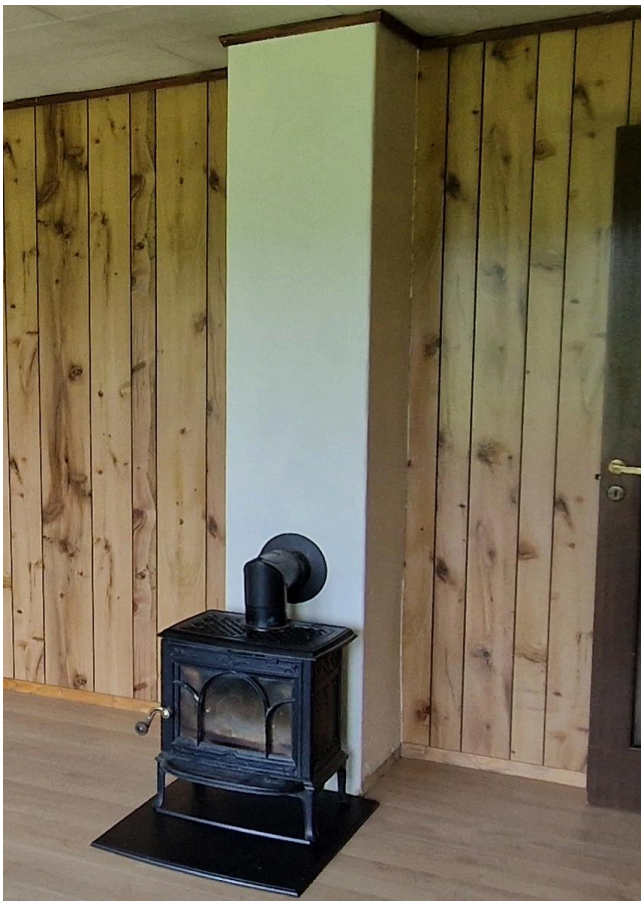
Vedovn i stue tilkoblet skorstein av Leca-elementer. Montert etter datidens skikk, men sideavstand til panelvegger tilfredsstiller muligens ikke dagens krav.

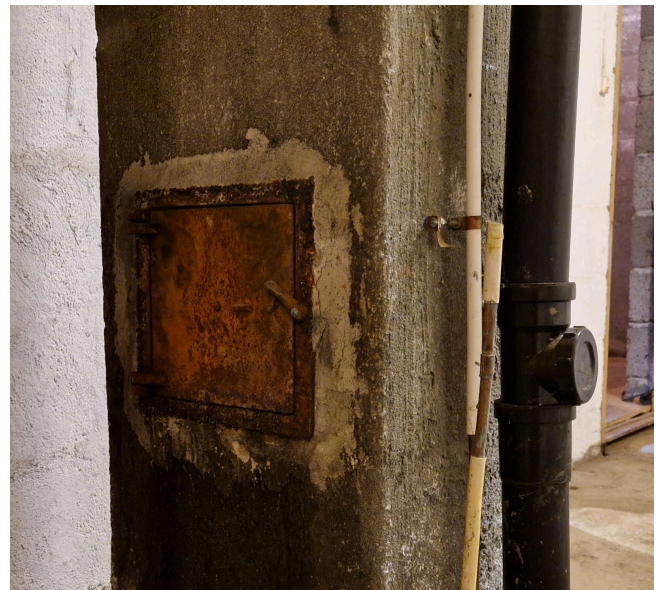
Rustangrepet sotluke i kjeller. Bør vurderes å skiftes ut.

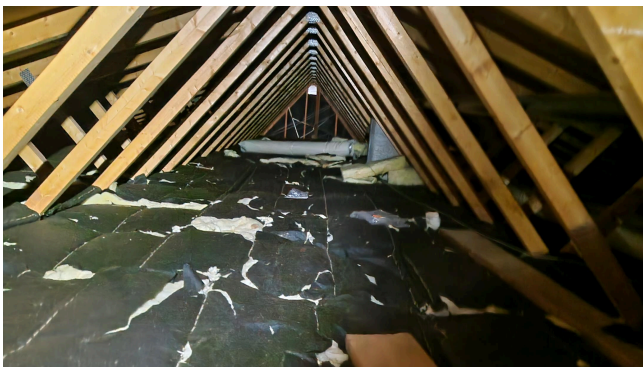
Kaldt loft med W-takstoler og himlingsisolasjo. God lufting.

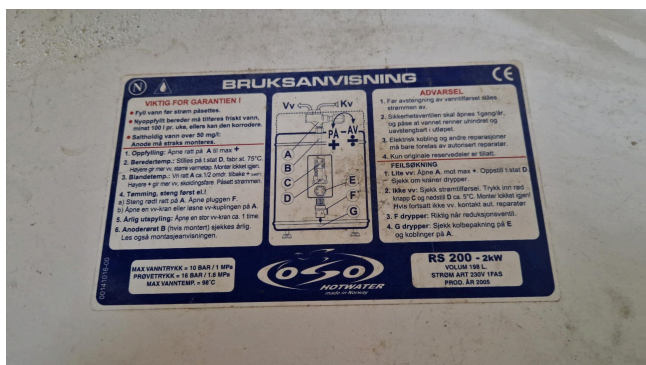
VVB er fra 2005.

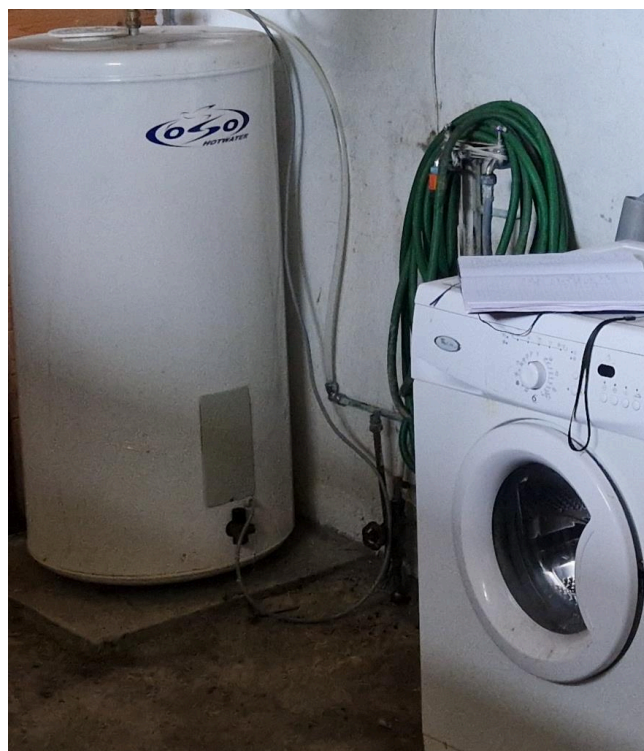
Stengekran i nærheten av varmtvannsberederen.

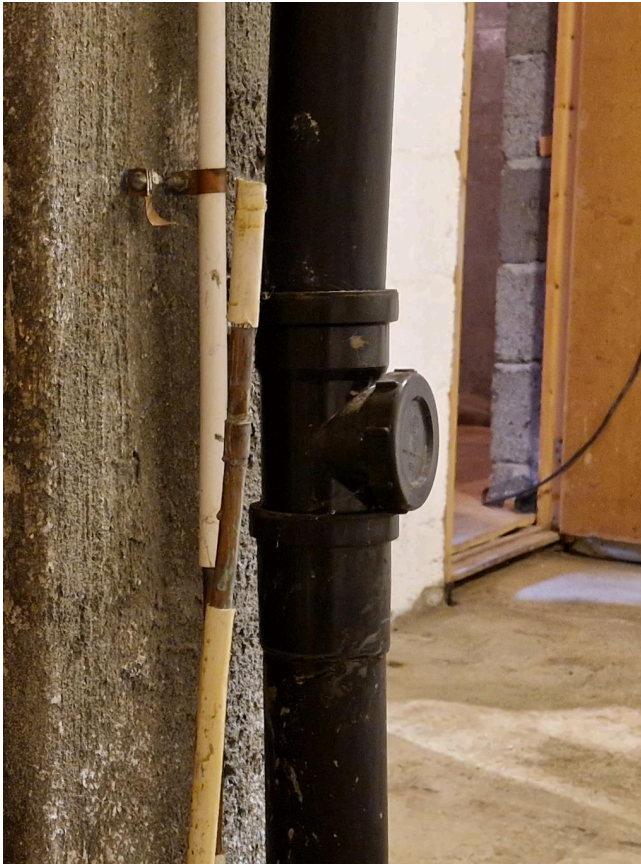
Avløpsrør med stakeluke ved siden av pipa i kjelleren.
