Om Roleghaugvegen 42

Tilstandsrapport

Befaringsdato: 25.11.2025

Rapportdato: 05.12.2025

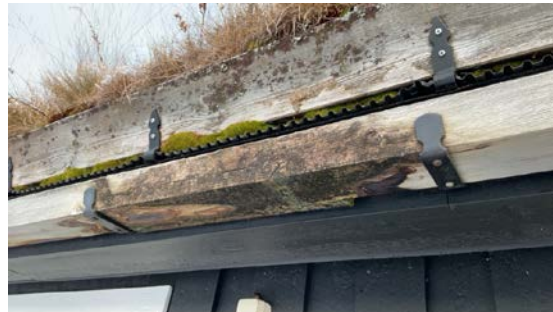
- Det er ikke tilfredsstillende bortledning av vann fra taknedløp ved grunnmur.
- Takrenner har punktvis lekkasjer.
- Bør etableres tilstrekkelig nedløpsrør, der takvann føres vekk fra bygningskroppen.

Slitasje på renne, med punktlekkasje i skjøt

- Lokal utbedring må utføres.

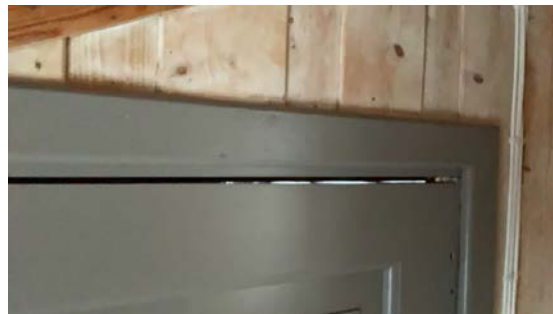
- Det er påvist andre avvik:
- Ytterdør er fra byggeår, må hensyntas alder og skjevheter i dør som forårsaker glipper med luftlekkasje mellom dørbblad og karm. Terrassedør tar i karm ved åpning/lukking, tiltak bør foretas.

Utettheter mellom dørblad på karm på ytterdør

- Det må foretas tiltak for å lukke avviket.

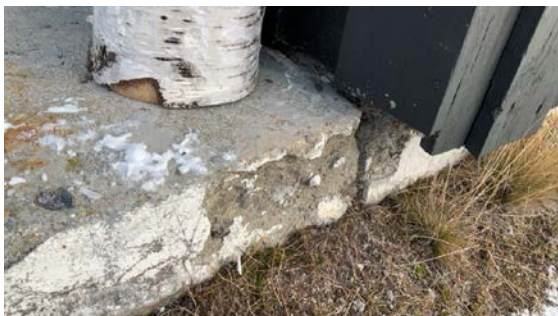
- Betongtrapp har mindre sprekker/skader

Skade på trinn

- Påviste skader må utbedres.

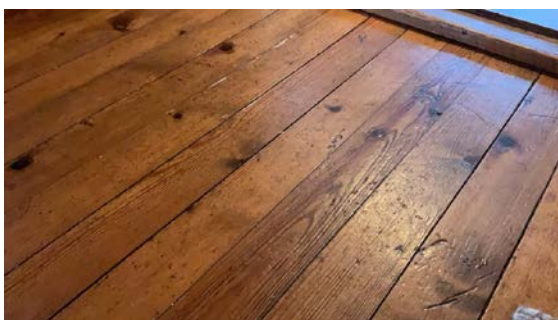
Slitasje på gulv, spesielt i stue

- Det må foretas tiltak for å lukke avviket.

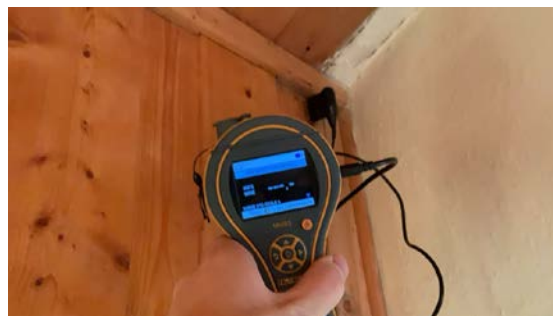
Ved fuktmåletaking var det ikke fuktutslag

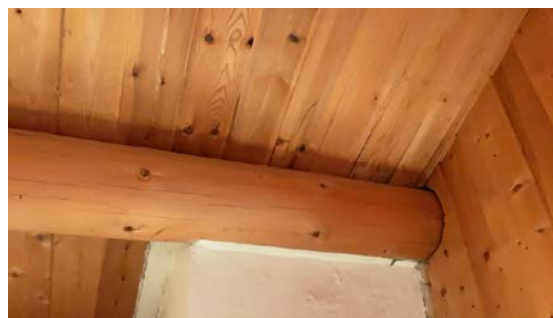
Fukttskjolder i himling rundt pipestamme

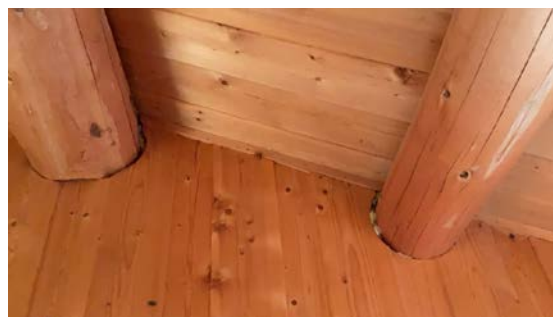
Trepanel er ikke innfelt i åser og medfører glipper i overgang

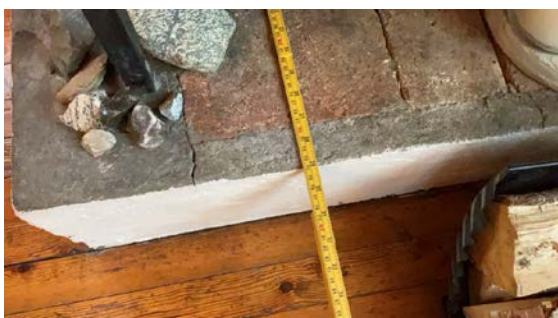
- Mer enn halvparten av forventet brukstid er passert på pipe.
- Avstand fra grue til brennbar materiale på gulv er for kort ihenhold til krav om avstand, det er ikke kjent avstand fra grue til bakvegg/konstruksjonsoppbygging og må hensyntas at tiltak av denne kan kreves. Fuger på ildfaste steiner bør gjennomgås og etterfylles ildfast mørtel, samt registrert sprekker i peisbunn. Avstand til brennbar material på vegg og plate på gulv under ovn er for kort ihenhold til krav om avstand til brennbar material. Eier opplyser om at det kan forekomme svakt trekk i pipe/peis i stue.

Avstand under krav

- Det bør foretas nærmere undersøkelser av pipeløp.

Må foretas tiltak for å lukke avvik.

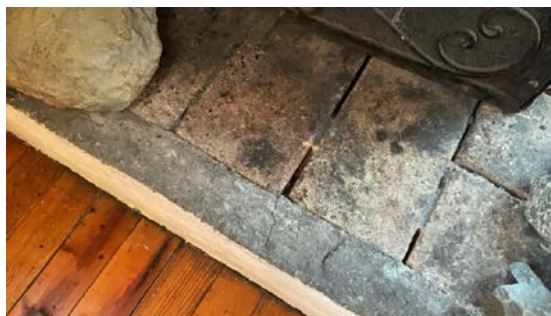
Fuger på ildfaste steiner bør gjennomgås og etterfylles ildfast mørtel, samt registrert sprekker i peisbunn

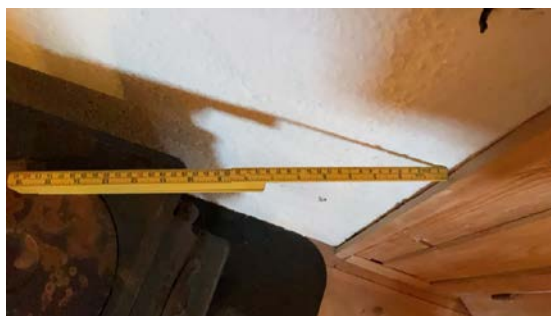
Avstand til brennbart materiale på vegg er for kort

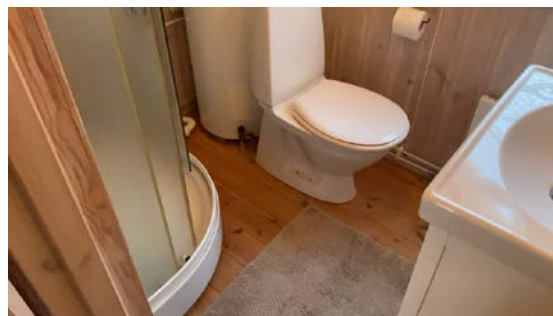
3. Kostnadsestimater satt for full renovering av rom. Følgende avvik er registrert i rommet: - Bad har ikke konstruksjoner som tåler fuktbelastning der tettesjikt ikke er etablert i våtsoner. - Manglende sluk i gulv, avløp fra dusjkabinett er ført direkte. - Kun naturlig ventilering, anbefales avtrekksvifte og tilluft etableres.

- Manglende oppgradering av våtrommet medfører høy risiko for at konstruksjonene ikke vil tåle vanlig bruk av vann eller lekkasjer. Selv om det er dusjkabinett, er det fortsatt en betydelig risiko for at våtrommets konstruksjoner ikke tåler lekkasjer. Dette kan føre til fuktskader på tilstøtende konstruksjoner.

Konstruksjoner tåler ikke fuktbelastning

- Våtrommet har behov for omfattende oppgraderinger. For å sikre en løsning som oppfyller gjeldende krav, bør tettesjikt, sluk og røropplegg oppgraderes og dokumenteres.

Kostnadsestimat: 100 000 - 200 000

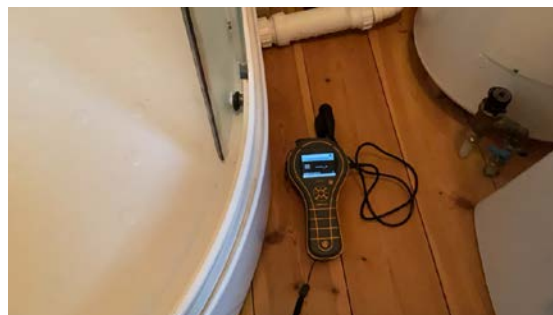
Ved fuktmåletaking av gulv foran dusjkabinett var det ikke fuktslag

Konstruksjoner må kontrolleres ved renovering av våtrom.

Kostnadsestimat: Under 20 000

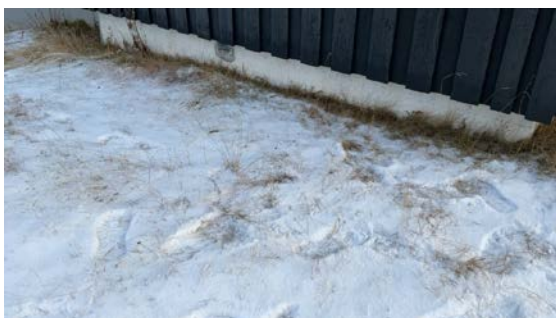
Justering av terrengfall bør vurderes da det er fare for fuktbelastning mot grunnmur ved nedbør/snøsmelting

- Det bør foretas terrengjusteringer.
- Det bør foretas nærmere undersøkelser av tomta når den er snøfri.
