# Tilstandsrapport

📍 Skavlanvegen 3, 8657 MOSJØEN

# gnr. 103, bnr. 1093

# Andelsnummer 16

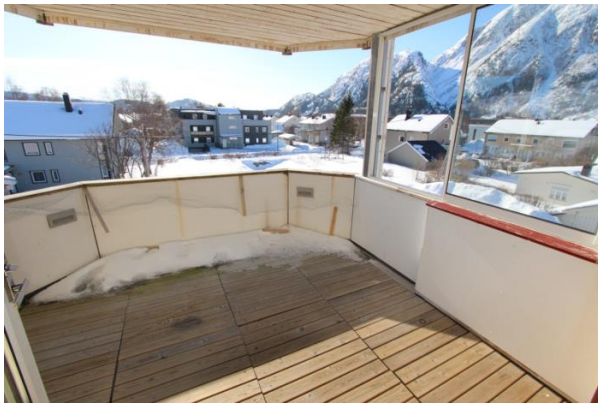
Balkong på ca. 14 m<sup>2</sup> med utgang fra stue, innglassing på to av sidene på balkongen og utvendig brannstige montert på balkongen. Rekkverket har en høyde på 90 cm., noe som er lavere enn dagens krav i forskriftene på 100 cm.

Terrasse.

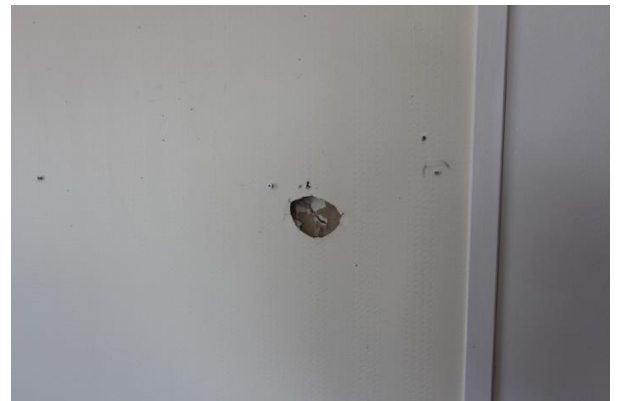
Hull i gipsplate på stue.

- Det er stedvis påvist synlige skader på overflater.

Hull i veggplate ved pipa på stue og på en vegg på soverommet. Oppsprekking langs taklister i enkelt rom i leiligheten.

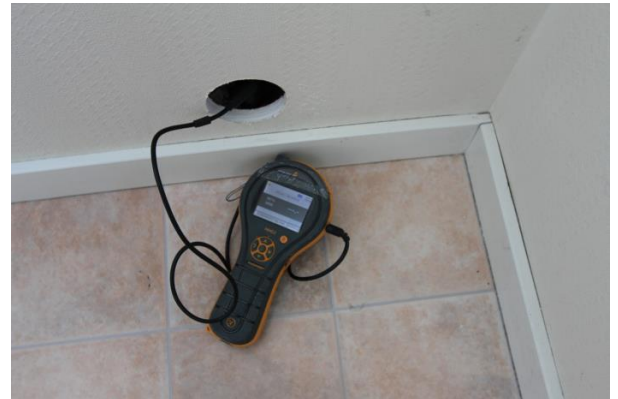
Hulltaking foretatt i skilleveggen mellom kjøkken og bad/wc. Fuktmåling foretatt i bunnsvillen i skilleveggen ved hjelp av Protimeter MMS2 med pigger, målingen foretatt mot dusjsonen på bad/wc. Under fuktmålingen ble det ikke registrert fukt i bunnsvillen.

Fuktmåling i skillevegg.

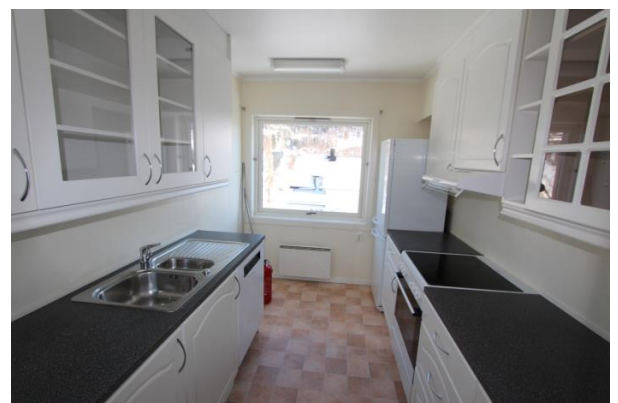
Kjøkken

- Det er påvist fuktskjolder/svelling i bunnplate i benkeskap.

Fuktskader på bunnplaten i kjøkkenbenken. Litt oppsprekking langs taklistene.

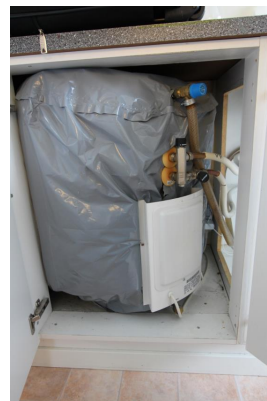
Det er ikke påvist tilfredsstillende el-tilkobling av varmtvannstank iht. gjeldende forskrift.

115 l. varmtvannsbereder montert i underskap i kjøkkeninnredningen. Varmtvannsberederen tilkoblet strøm via støpsel i stikkontakt, overløp fra tanken koblet på avløpet i kjøkkenbenken.

Varmtvannsbereder.
