# Tilstandsrapport

Leilighet

Maren Stagrims vei 5 C, 1930 AURSKOG

Rapportdato: 30.10.2025

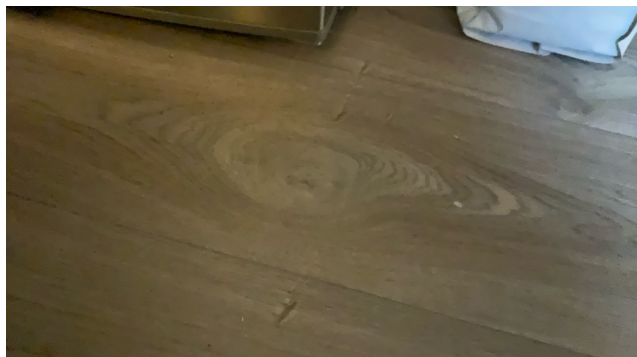
## ! TG 2 Etasjeskille/gulv i 2. etasje

Etasjeskiller/gulv i 2. etasje er av trebjelkelag.  
Det ble gjort stikkprøvekontroll med nivellering av gulv i stue, kjøkken og gang.

- Det er målt høydeforskjell på mellom 15-30 mm gjennom hele rommet. Tilstandsgrad 2 gis med bakgrunn i standardens krav til godkjente måleavvik.
- Målt høydeforskjell på mellom 10 - 20 mm innenfor en lengde på 2 meter. Tilstandsgrad 2 gis med bakgrunn i standardens krav til godkjente måleavvik.

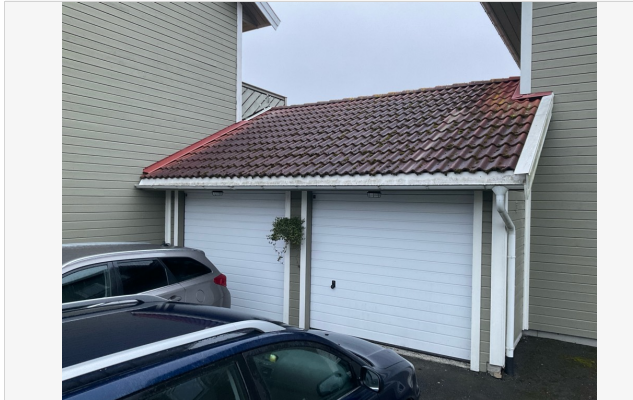
Det foreligger godkjente og byggemeldte tegninger, men det er avvik fra disse.

*Kommentar:* Bygningen er beskrevet som carport på tegningen og det er dermed avvik iht. dagens bruk som er en lukket garasje.
