# Tilstandsrapport

Fritidsbolig

Tjønnvollvegen 56 , 7590 TYDAL

Rapportdato: 16.03.2026

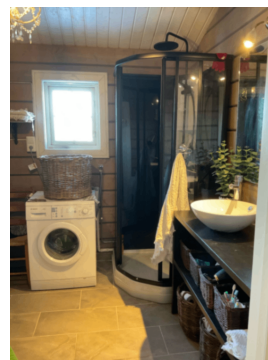
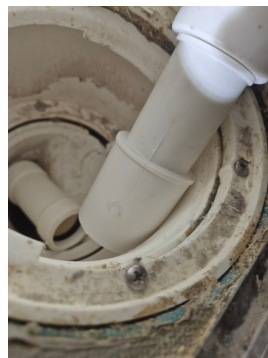
## TG 3 Sluk, membran og tettesjikt

Det er plastsluk med synlig mansjett under klemring og smøremembran med ukjent utførelse.

- Mer enn halvparten av forventet brukstid er passert på membranløsningen.
- Det er ikke tilfredsstillende membran/tettesjikt på våtrommet.

Badet har en våtsone med vegger av trepanel, det vil si at veggene ikke gjentatt oppfukning av vann. Løsningen er relativt vanlig på fritidsboliger, men løsningen oppfyller ikke krav til membran og tettesjikt på vegger i fuktutsatte områder på våtrom. På bakgrunn av dette settes TG 3 i henhold til gjeldende krav til tettesjikt på våtrom på oppføringstidspunkt.

- Uten membran/tettesjikt er det høy risiko for at vann trenger gjennom konstruksjonene og kan medføre fuktskader.
- Det er viktig å merke seg at levetiden til en membran varierer basert på kvalitet, installasjon og bruk. Eldre membraner kan bli sprø og sprekke opp, noe som fører til at de mister sin vanntettende funksjon. Dette kan resultere i vannlekkasjer gjennom vegger og gulv og fuktskader.

På grunn av våtrommets utforming er bruken av rommet begrenset, og fortsatt bruk av dusjkabinett anbefales. Det gjøres oppmerksom på at forholdet kan utbedres ved etablering av tettesjikt på vegger som for eksempel våtromsplater. Kostnadsestimat er valgt med montering av våtromsplater som utgangspunkt og tar ikke høyde for oppgraderinger eller valg av dyrere løsninger som smøremembran og flis på vegger.
