# Tilstandsrapport

1/2-part av tomannsbolig

Ringveien 14 B, 8613 MO I RANA

Befaringsdato: 14.08.2025

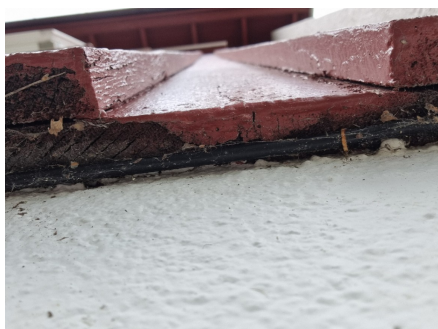
- Det er ingen eller liten lufting i nedre kant av kledning mot grunnmur.
- Det er stedwise sprekkdannelser i forblending/utvendig puss.

• Uten tilstrekkelig lufting bak bordkledningen kan fuktighet som trenger inn bak bordene eller gjennom veggen innenfra ikke tørke opp. Dette skaper ideelle forhold for råtesopp og muggvekst.

Det er ingen eller liten lufting i nedre kant av kledning mot grunnmur.

Ved fremtidig bytte av ytterkledningen, sørg for tilfredsstillende lufting.  
Overvåk tilstanden på sprekker for å se at de ikke utvikler seg.

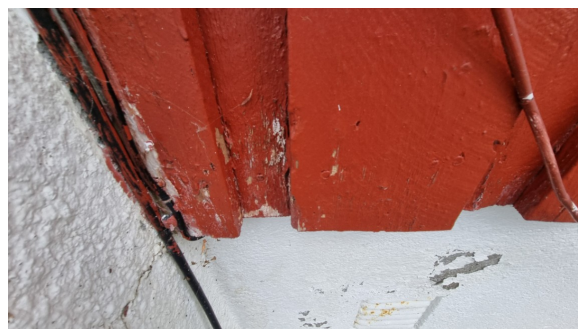
Værslitt kledning.

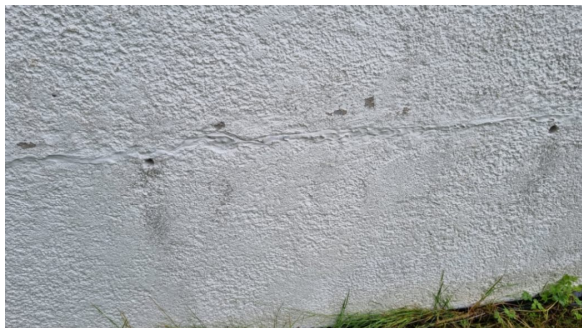
Sprekk i vegg.

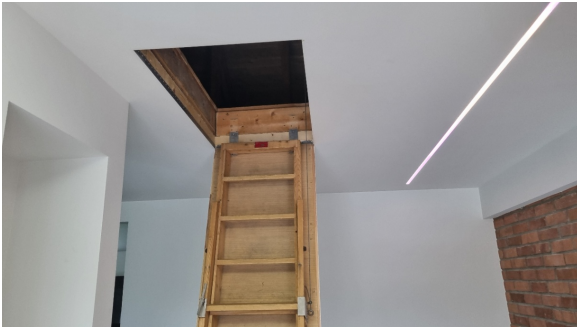
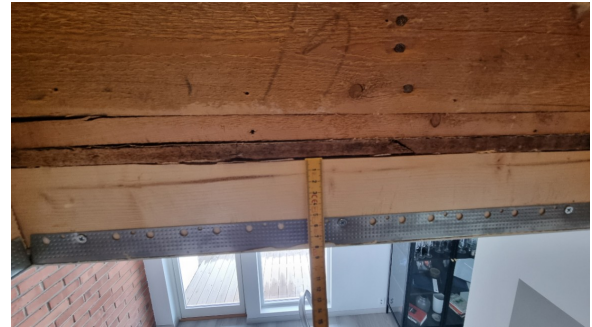
Det bemerkes at loftsluken til kaldloft er uisolert og uten tetningslist. Dette vil øke risikoen for kondensskader på kaldloftet grunnet varmetap og mulig luftlekkasje.

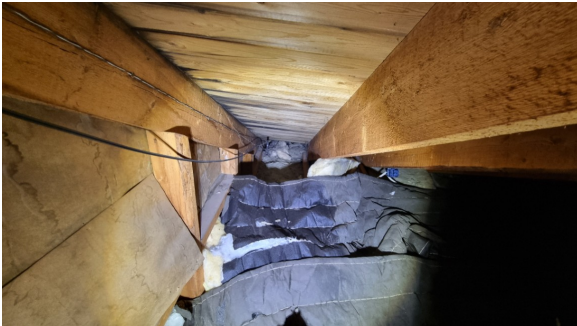
Det er registrert fuktmerker i taktro ved gavlvegg.

Fuktmerker i taktro.

Overvåk tilstanden på fuktmerker for å se at det ikke utvikler seg.

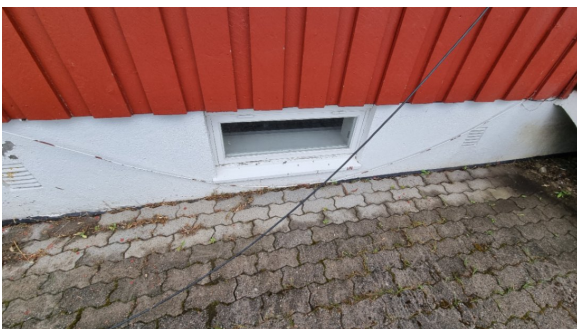
Det er avvik:  
Vinduer i kjelleretasjen er av eldre dato og er uten isolerglass, og vinduer har noe utvendig værslitasje.

Vindu uten isolerglass.

Ved fremtidig oppussing/renovering av kjelleretasjen kan utskifting av vinduer vurderes.

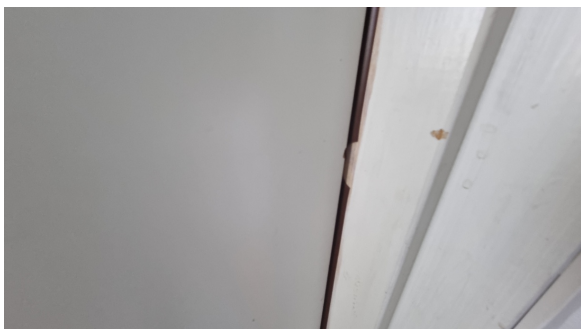
Ytterdør har noe overflateslitasje, samt at det er registrert skade på tettepakning.

Det er skade på tettepakning.

Utskifting av tettepakning bør vurderes.

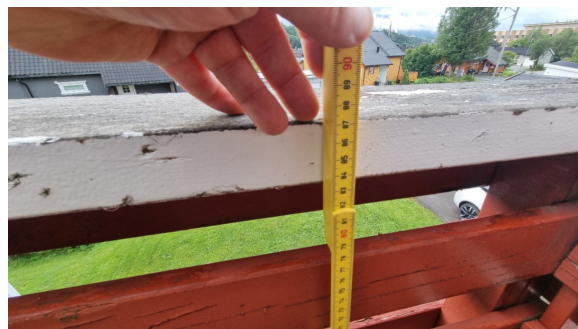
Rekkverket er for lavt i forhold til dagens krav til rekkverkshøyder.

- Det er ikke krav om utbedring av rekkverkshøyde opp til dagens forskriftskrav.

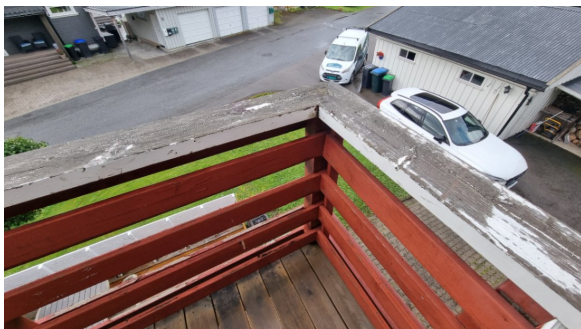
Værslitt.

Overflatebehandling/utskifting av rekkverk bør påregnes.

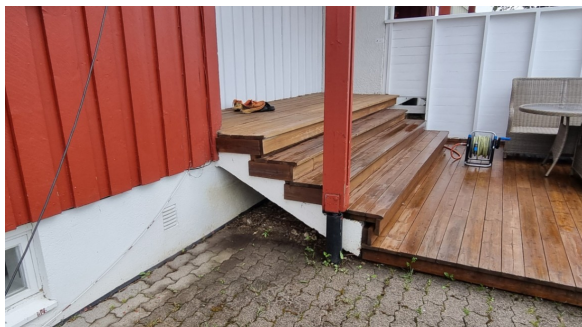
Det er ikke montert rekkverk.

- Rekkverk må monteres for å lukke avviket.

**Kostnadsestimat: Under 10 000**

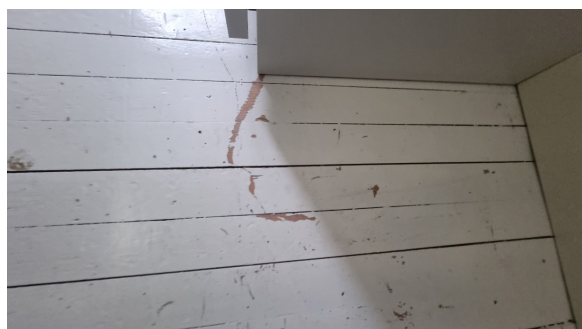
Overflateslitasje.

Oppgraderinger av innvendige overflater anses ikke som umiddelbart påkrevd.

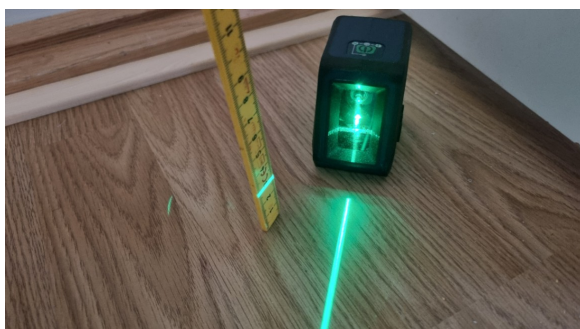
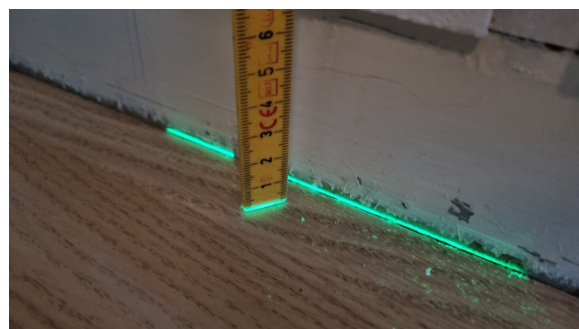
- Målt høydeforskjell på mellom 10 - 20 mm innenfor en lengde på 2 meter. Tilstandsgrad 2 gis med bakgrunn i standardens krav til godkjente måleavvik.
- Målt høydeforskjell på over 30 mm gjennom hele rommet. Tilstandsgrad 3 gis med bakgrunn i standardens krav til godkjente måleavvik.

Største planavvik ble registrert i 1. etasjen.

Kontroll av planavvik.

**Kostnadsestimat: 100 000 - 300 000**

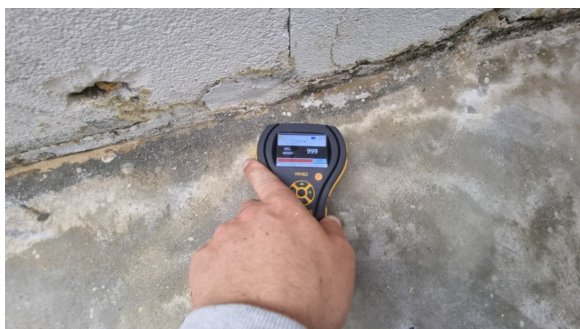
Det er registrert forhøyede fuktverdier i deler av den støpte betongplaten i kjelleretasjen. Målingene indikerer at det ikke er etablert fuktsperre mellom betongplaten og grunnen. Dette medfører økt risiko for kapillært oppsug av fukt fra grunnen, noe som over tid kan påvirke innneklimaet og medføre skader på overflater og materialer. Videre kan det bemerkes at det er rom i kjelleretasjen med tilfarergulv med ukjent konstruksjonsoppbygging. Tilfarergulv i trekonstruksjon på støpt gulv er å anse som en risikokonstruksjon med hensyn til fukt fra grunnen.

Det ble registrert forhøyde fuktverdier.

Vurdere etablering av egnet fuktsperre mellom grunnen og betongsåle bør påregnes hvis det skal være innredede rom i kjelleretasjen.

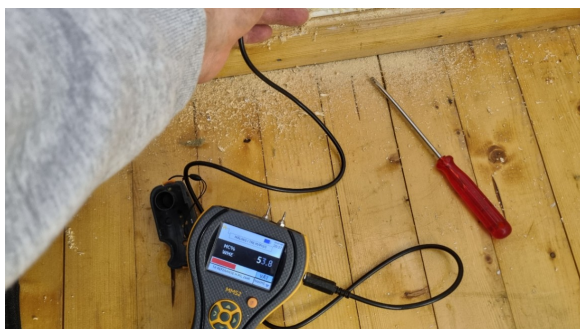
Hulltaking er foretatt og det er påvist avvik i konstruksjonen. Hulltaking er foretatt i kjellerstue. Fuktvotemåling (vekt%) i konstruksjonen ble målt til 54.

Det er gjennom hulltaking påvist høyt fuktnivå inne i trekonstruksjonen i hulltakingen.

Det ble registrert forhøyde fuktverdier

Det påviste fuktnivå gir grunn til å overvåke konstruksjonen jevnlig for å se utvikling over tid, og eventuelt foreta tiltak for å unngå fuktskader. Ved fremtidig oppussing/renovering av rom under terreng, må det benyttes egnet konstruksjonsoppbygging.

**Kostnadsestimat: 50 000 - 100 000**

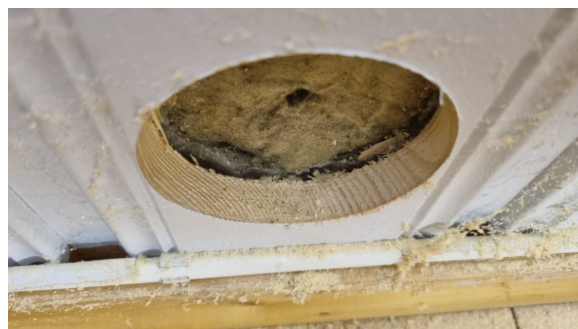
Det er benyttet dampspærre på innsiden av vegger under terreng. Å legge dampspærre på innsiden av grunnmur under terreng frarådes fordi det kan føre til opphopning av fukt i konstruksjonen. Grunnmur står i kontakt med fuktig jord, og fukt vil naturlig diffundere innover. En innvendig dampspærre hindrer uttørring mot rommet, noe som kan føre til kondensering og oppfukting av konstruksjonen bak platen.

Det er benyttet dampspærre på innsiden av vegger under terreng.

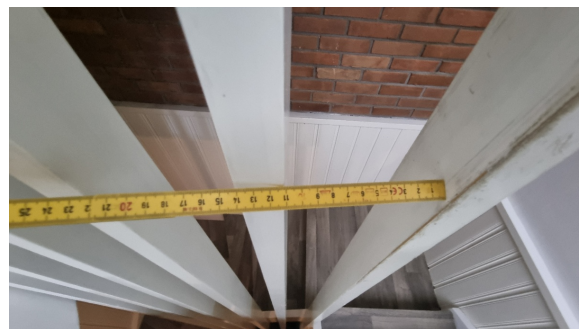
Åpninger i rekkverk er større enn dagens forskriftskrav til rekkverk i trapper.

- Det er ikke krav om utbedring av åpninger opp til dagens krav.
- Håndløper bør monteres, men det var ikke krav på byggetidspunktet.

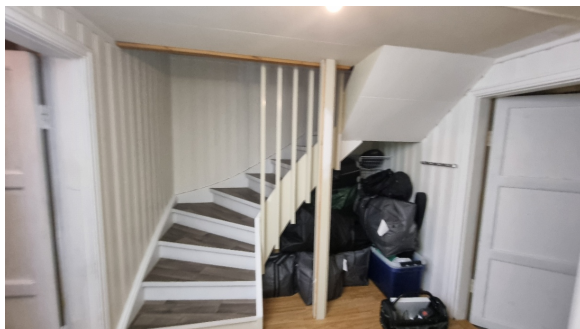
Det mangler håndløper på vegg i trappeløpet.

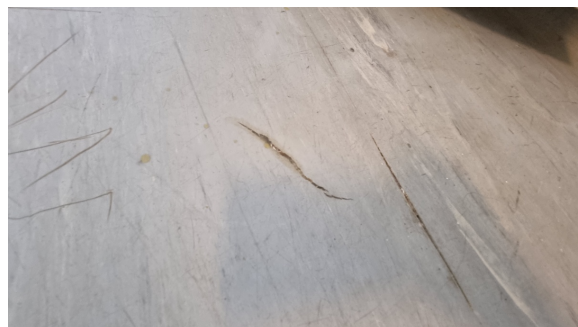
Sprekker i belegg.

- Våtrommet må totalrenoveres. Alle forhold med tettesjikt, våtsone, sluk m.m. må dokumenteres.

**Kostnadsestimat: 100 000 - 300 000**

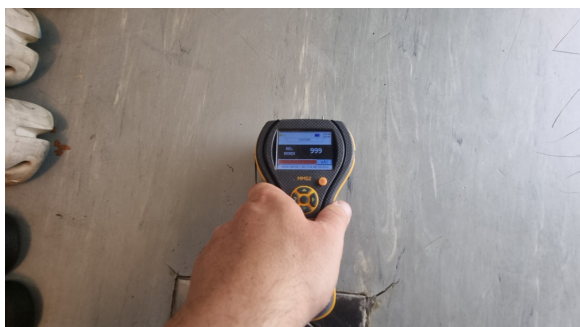
Det ble fuktmålt ved befaring, forhøyde fuktverdier ble registrert.

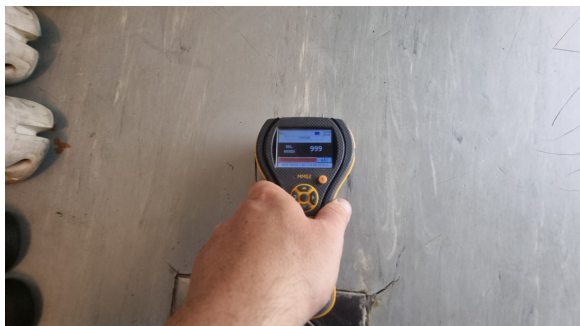
Det ble målt forhøyd fuktverdi i gulv.

Det bør påregnes renovering av vaskerommet.

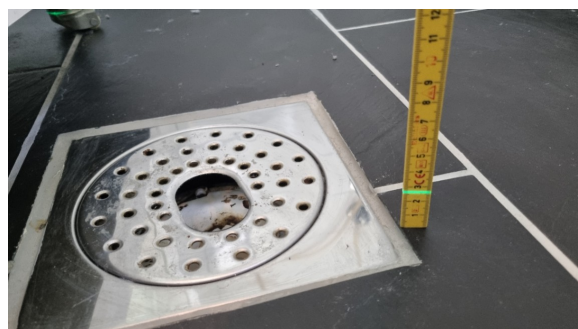
Det ble registrert motfall fra sluk.

**Kostnadsestimat: 50 000 - 100 000**

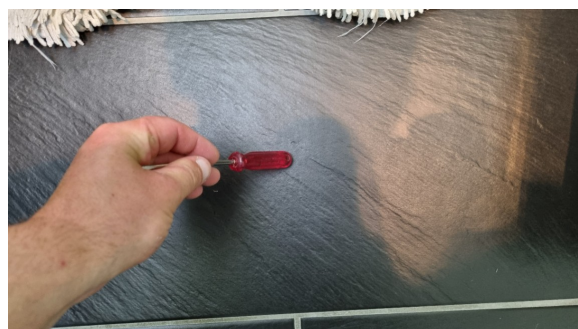
Det er påvist at noen fliser har bom (hulrom under).

• Selv om bom eller hull i fliser ikke alltid er et umiddelbart problem, bør det overvåkes nøye for eventuell utvikling i sprekker i flisfuger e.l. oppstår. Dette må en foreta tiltak for, for å begrense utviklingen.

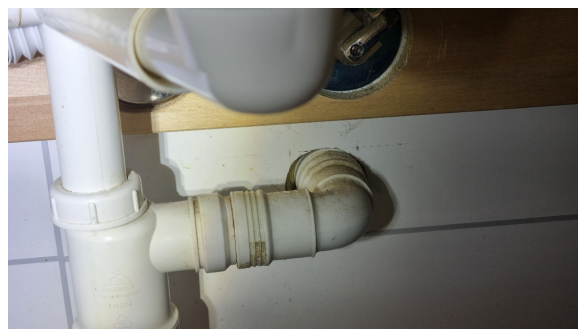
- Det er påvist mangelfull/feil utførelse rundt rørgjennomføringer e.l. som gir fare for fukt i konstruksjonen i våtsone.

Det er ikke tettet tilfredsstillende rundt rørgjennomføring i vegg.

Det må tettes tilfredsstillende rundt rørgjennomføring i vegg under servant.

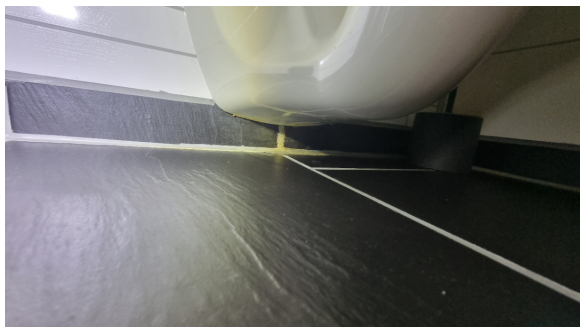
- Det er ikke påvist tilfredsstillende løsning for å synliggjøre lekkasje fra innebygget sistene.

I TEK10 § 13-15 (1) ble det innført krav om at installasjoner med fare for vannlekkasje skal ha tilstrekkelig lekkasjesikring. Dette gjelder spesielt for innebygde sisterner, som skal ha en løsning som leder eventuelt lekkasjevann ut i rommet der lekkasjen kan oppdages. Det må etableres tilfredsstillende løsning for å synliggjøre lekkasje fra innebygget sisterner.

Manglende drensåpning under den innebygde sisternen.

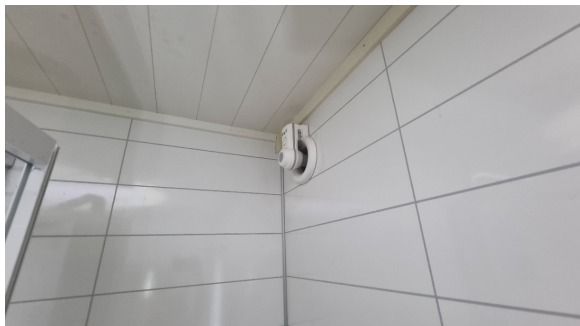
Det er elektrisk styrt vifte.

- Det bør etableres tilfredsstillende tilluft til våtrom f.eks. luftespalte ved dør e.l.

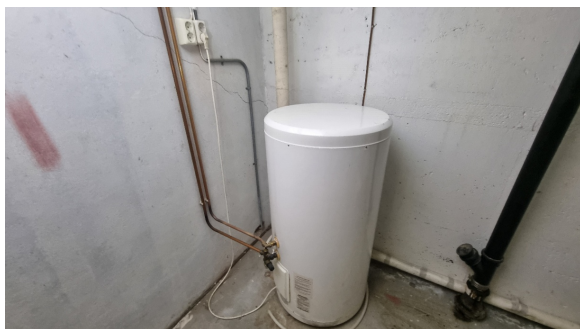
Berederen har el-tilkobling via støpsel. Dagens forskriftskrav (ref. NEK400:2014) sier at beredere over 1500 watt skal ha direkte el-tilkobling (kravet gjelder installasjoner utført etter 1. juli 2014).

- Det bør etableres tilfredsstillende el-tilkobling etter gjeldende forskrift.

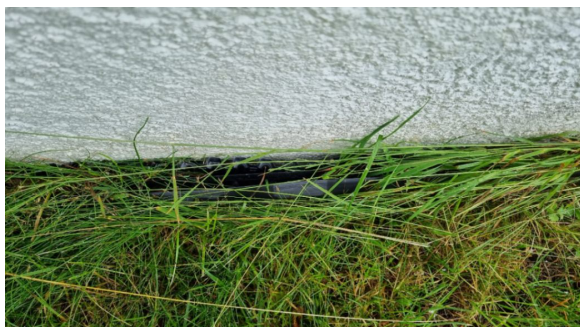
Klemlist har løsnet.

Klemlist må festes tilfredsstillende.
