Ringveien 14B, 8613 MO I RANA

**Lækker og påkostet 1/2 part av  
tomannsbolig med garasje plass,  
beliggende i barnevennlig gate.**

# Tilstandsrapport

Befaringsdato: 14.08.2025

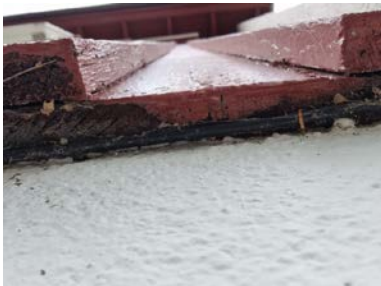
- Det er ingen eller liten lufting i nedre kant av kledning mot grunnmur.
- Det er stedwise sprekkdannelser i forblending/utvendig puss.

Det er ingen eller liten lufting i nedre kant av kledning mot grunnmur.

Ved fremtidig bytte av ytterkledningen, sørg for tilfredsstillende lufting.  
Overvåk tilstanden på sprekker for å se at de ikke utvikler seg.

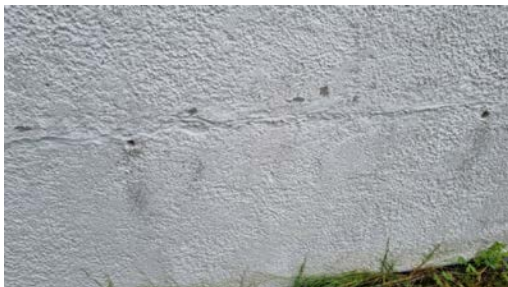
Sprekk i vegg.

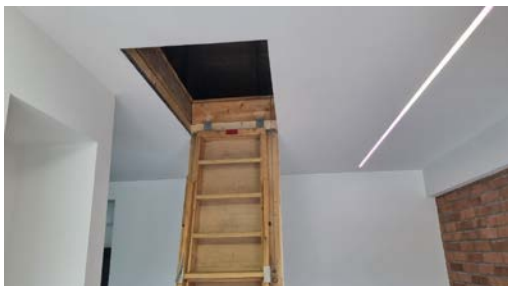
Det bemerkes at loftsluken til kaldloft er uisolert og uten tetningslist. Dette vil øke risikoen for kondensskader på kaldloftet grunnet varmetap og mulig luftlekkasje.

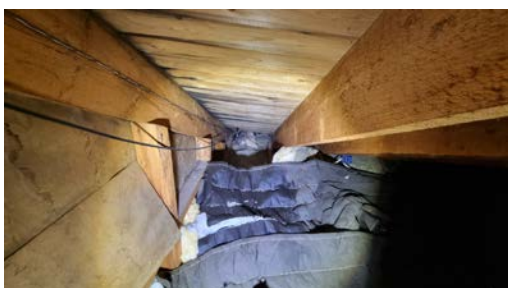
Det er registrert fuktmerker i taktro ved gavlvegg.

Fuktmerker i taktro.

Overvåk tilstanden på fuktmerker for å se at det ikke utvikler seg.

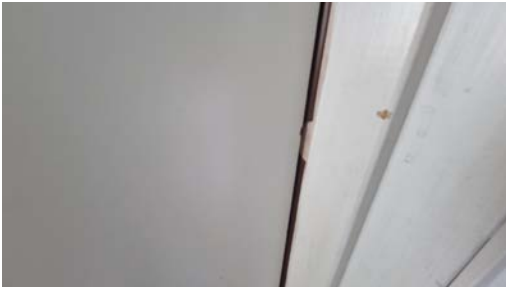
Ytterdør har noe overflateslitasje, samt at det er registrert skade på tettepakning.

Det er skade på tettepakning.

Utskifting av tettepakning bør vurderes.

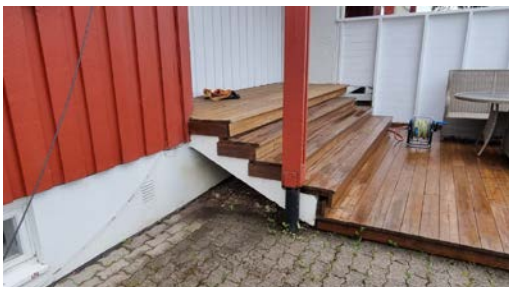
Det er ikke montert rekkverk.

- Rekkverk må monteres for å lukke avviket.

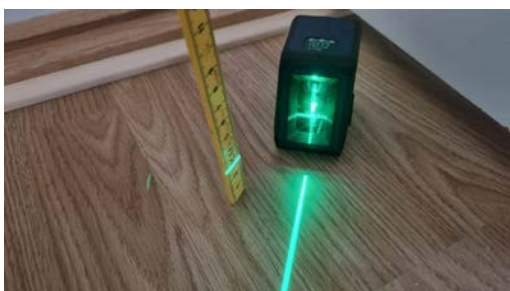
- Målt høydeforskjell på mellom 10 - 20 mm innenfor en lengde på 2 meter. Tilstandsgrad 2 gis med bakgrunn i standardens krav til godkjente måleavvik.
- Målt høydeforskjell på over 30 mm gjennom hele rommet. Tilstandsgrad 3 gis med bakgrunn i standardens krav til godkjente måleavvik.

Kontroll av planavvik.

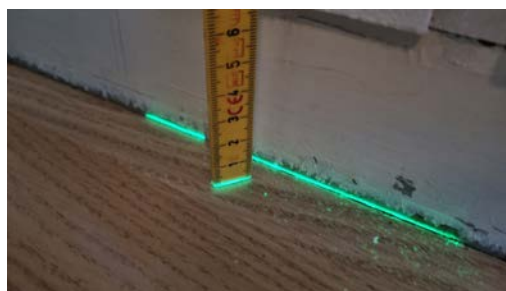
Kontroll av planavvik.

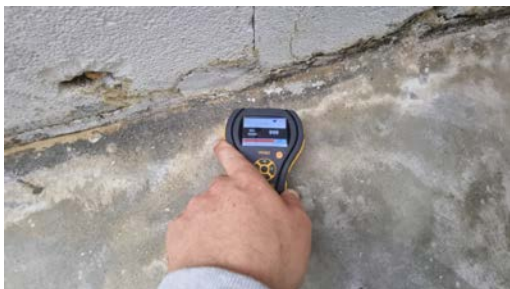
Største planavvik ble registrert i 1. etasje. Det er registrert forhøyede fuktverdier i deler av den støpte betongplaten i kjelleretasjen. Målingene indikerer at det ikke er etablert fuktsperre mellom betongplaten og grunnen. Dette medfører økt risiko for kapillært oppsug av fukt fra grunnen, noe som over tid kan påvirke innneklimaet og medføre skader på overflater og materialer. Videre kan det bemerkes at det er rom i kjelleretasjen med tilfarergulv med ukjent konstruksjonsoppbygging. Tilfarergulv i trekonstruksjon på støpt gulv er å anse som en risikokonstruksjon med hensyn til fukt fra grunnen.

Det ble registrert forhøyde fuktverdier.

Vurdere etablering av egnet fuktsperre mellom grunnen og betongsåle bør påregnes hvis det skal være innredede rom i kjelleretasjen.

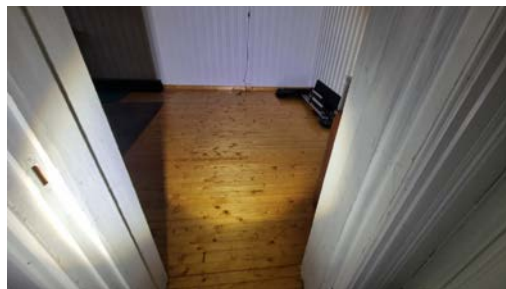
Tilfarergulv med ukjent konstruksjonsoppbygging.

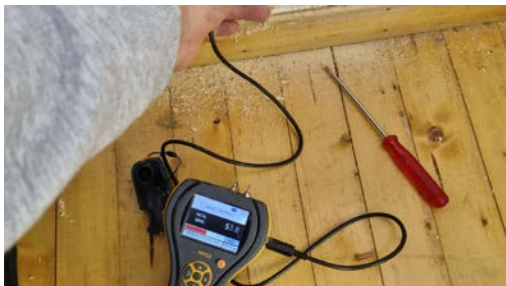
Det er gjennom hulltaking påvist høyt fuktnivå inne i trekonstruksjonen i hulltakingen.

Det ble registrert forhøyd fuktverdier

Ved fremtidig oppussing/renovering av rom under terreng, må det benyttes egnet konstruksjonsoppbygging.

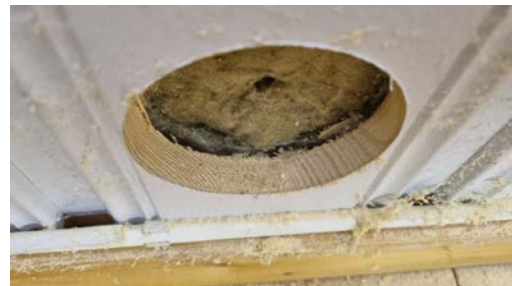
Det er benyttet dampsperre på innsiden av vegger under terreng. Å legge dampsperre på innsiden av grunnmur under terreng frarådes fordi det kan føre til opphopning av fukt i konstruksjonen. Grunnmur står i kontakt med fuktig jord, og fukt vil naturlig diffundere innover. En innvendig dampsperre hindrer uttørring mot rommet, noe som kan føre til kondensering og oppfukning av konstruksjonen bak platen.

Det er benyttet dampsperre på innsiden av vegger under terreng.

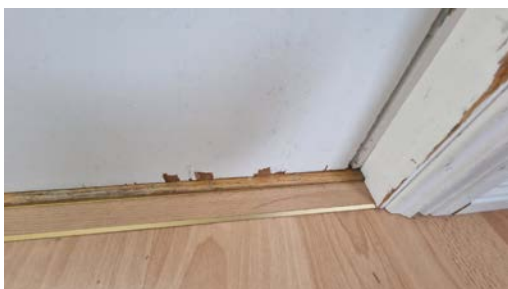
Dørblad og karm har skader, samt at dør subber i terskel.

- Enkelte dører må justeres.

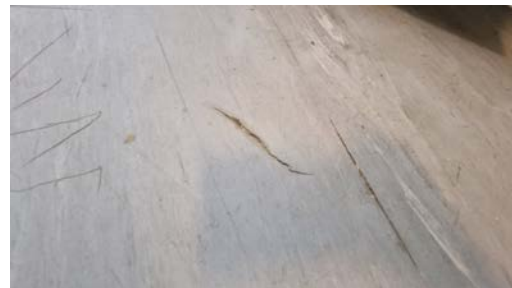
Sprekker i belegg.

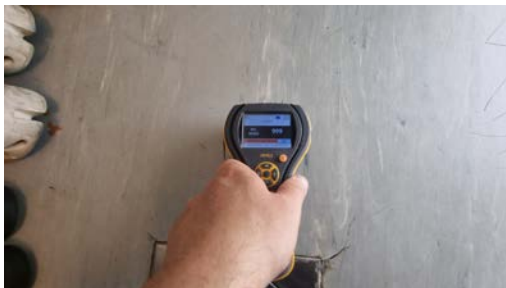
Det ble fuktmålt ved befarings, forhøyde fuktverdier ble registrert.

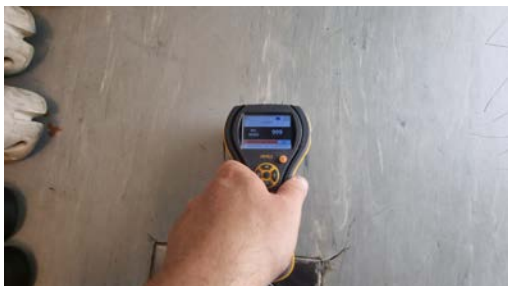
Det ble målt forhøyd fuktverdi i gulv.

Det bør påregnes renovering av vaskerommet.

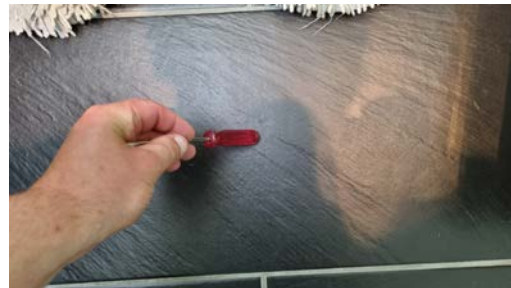
Det er påvist at noen fliser har bom (hulrom under).

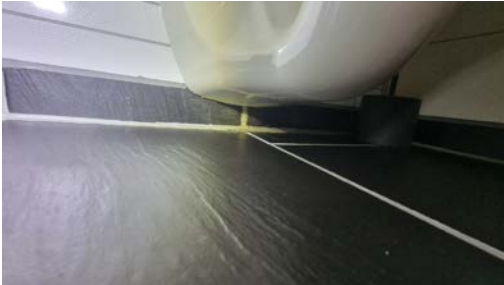
I TEK10 § 13-15 (1) ble det innført krav om at installasjoner med fare for vannlekkasje skal ha tilstrekkelig lekkasjesikring. Dette gjelder spesielt for innebygde sisterner, som skal ha en løsning som leder eventuelt lekkasjevann ut i rommet der lekkasjen kan oppdages. Det må etableres tilfredsstillende løsning for å synliggjøre lekkasje fra innebygget sisternen.

Manglende drensåpning under den innebygde sisternen.

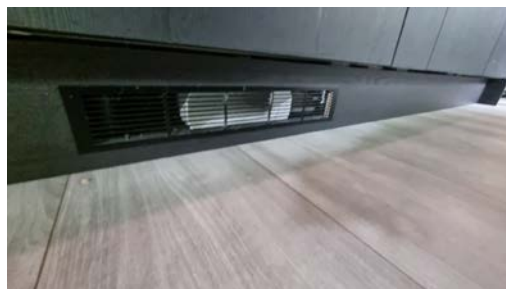
Løsningen fungerer etter hensikten, og det er ikke registrert lukt- eller fuktproblemer. TG1 settes, selv om løsningen avviker fra NS 3600s krav om avkast til friluft.

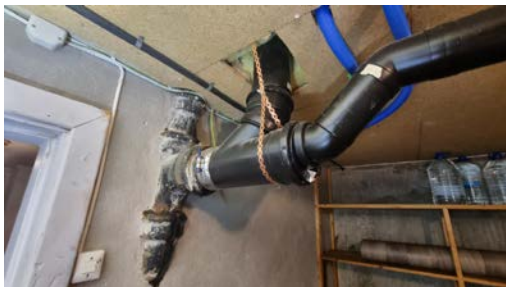
Avløpsrør av plast og soil.

- Det er ikke behov for utbedringstiltak siden anlegget fungerer i dag, men ut ifra alder kan skader plutselig oppstå på eldre anlegg.
