# Tilstandsrapport

📍 Enoks vei 2, 1181 OSLO

# gnr. 134, bnr. 6

Befaringsdato: 11.02.2026

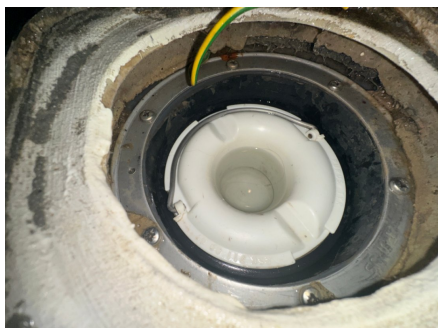
Sluk i plast er plassert i dusjssonen.  
Det er benyttet Sarnafil membran i gulv,  
samt Mapei EB våtromsmembran på vegger.

Sluk i plast, plassert i dusjnisje
