# Tilstandsrapport

Enebolig

Gamle Kongeveg 900, 7346 OPPDAL

Befaringsdato: 17.12.2024

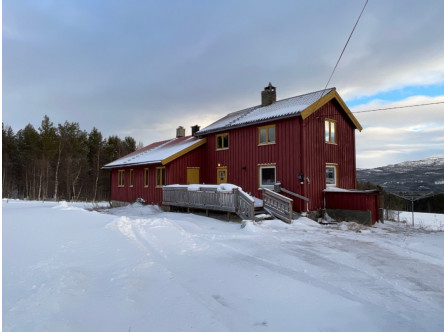
Det registreres slitasje og mosegroing på eternittaket samt også skader i vindskibord og manglende isbord over vindskibord. Det bemerkes at eternit inneholder asbest og må ved fjerning behandles deretter. Metallplater på tilbygg fremstår uten synlige skader ut over malings slitasje på enkelte plater på taksid mot sørøst. Det ble registrert en fuktskjold i undertak på kaldloft i tilbygg, uten at det ble indikert fukt på befaringsdagen. Ut over dette ble det ikke registrert tegn til aktive lekkasjer. Taktekkingen på tilbygg har passert over halvparten av forventet brukstid og eternittaket har passert forventet levetid.

Med tanke på alder på eternittaket bør utskifting planlegges.

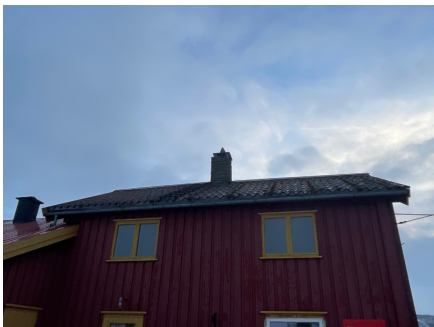
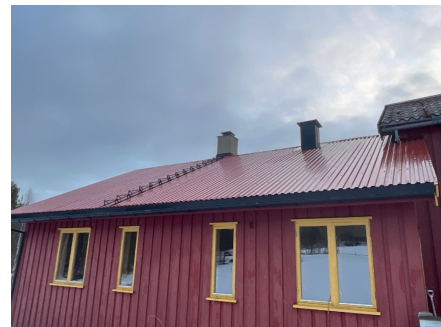
### Nedløp og beslag

Det er takrenner i sink mot nordvest på eldste del av boligen, men mangler takrenner mot sørøst. Mønebeslag og pipebeslag er av eldre dato og har usikker tetthet. Det bemerkes fuktskjolder ved pipe i 2. etasje, uten at det ble indikert fukt på befaringdagen. Det bemerkes også frostspreng i ett taknedløp. Utvendige beslag er kun besiktiget fra bakkenivå. Stigetrinn for feier er ettermontert og ser ut til å være i orden.

- Tiltak:  
Det anbefales utskifting av takrenne på eldste del samt montere renne og nedløp der dette mangler. Utskifting av nedløp med frostspreng må påregnes. Det anbefales kontroll av pipebeslag på eldste del av boligen.

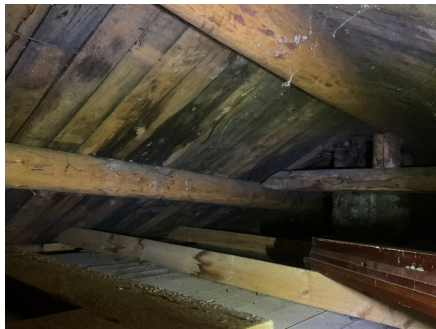
- Det er begrenset/dårlig ventilering av takkonstruksjonen.
- Det er påvist fuktskjolder/skader i takkonstruksjonen.

Det registreres som tidligere nevnt fuktskjolder på vegger og i tak ved pipe i eldste del. Ukjent om dette skyldes tidligere forhold som er utbedret eller er aktiv lekkasje. Med bruk av fuktindikator ble det ikke indikert fukt på befaringsdagen. Det bemerkes også misfarginger i taktro, noe som tyder på tidvis kondensering på grunn av begrenset lufting kombinert med for dårlig isolering mellom 2. etasje og kaldloft. Det registreres istapper ved raft, noe som kan tyde på varmetap. Det ble registrert muselort på kaldloftet.

Det anbefales nærmere undersøkelser i forbindelse med fuktskjolder samt foreta utbedringer slik at mus ikke kommer inn i boligen. Det anbefales bedring av ventilasjonen på kaldloftet i forbindelse med utskifting av taktekingen.

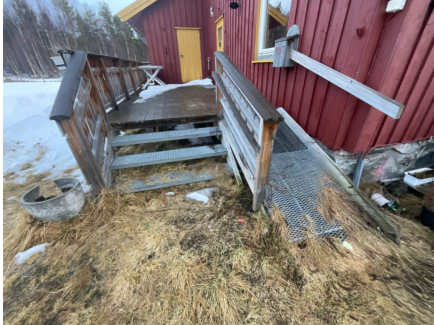
## TG 3 Andre utvendige forhold

Det er etablert overbygg over utvendig kjellernedgang.

Det anbefales riving av eksisterende konstruksjon og oppføring av nytt overbygg.

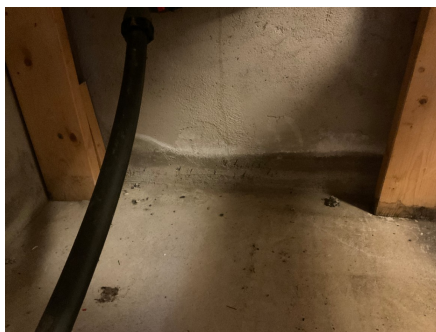
Fuktmåling i utforet vegg i bod i tilbygg.

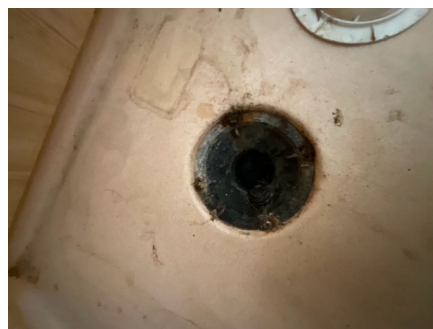
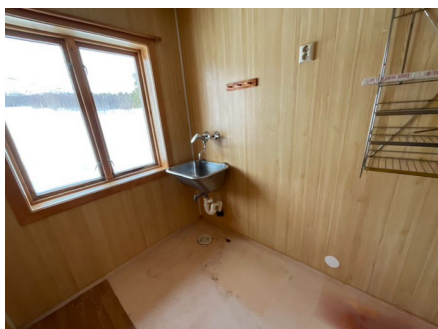
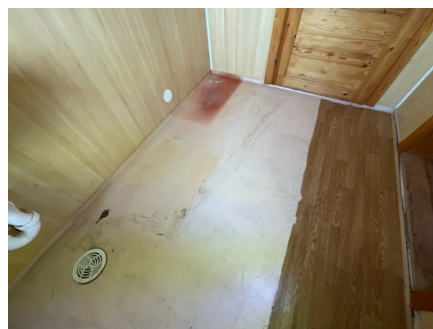
Det ble målt ca 10mm fall mot sluk fra gulv ved dør. Sluket er et plastsluk av eldre dato. Det registreres sprekk i gulvbelegg, med tanke på dette samt generell alder vurderes vannsikkerheten å ikke være ivaretatt. Det ble registrert fuktskjolder i underliggende himling, men usikkert om dette har annen årsak. Rommet har kun naturlig ventilasjon.

- Våtrommet må totalrenoveres. Alle forhold med tettesjikt, våtsone, sluk m.m. må dokumenteres.

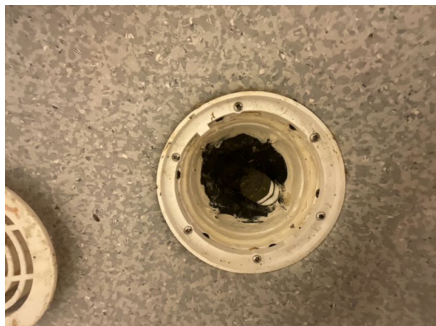
Sluket ser ut til å være fra da tilbygg er oppført (1988?) Det er etablert ny klemring for vinylbelegg over det opprinnelige sluket. Det er vanskelig å se om dette er en fullgod løsning med tanke på tetthet, men ingen skader registrert på befaringsdagen.

Det er viktig at tettemiddel i sluket til en hver tid er inntakt og jevnligte observasjoner anbefales.

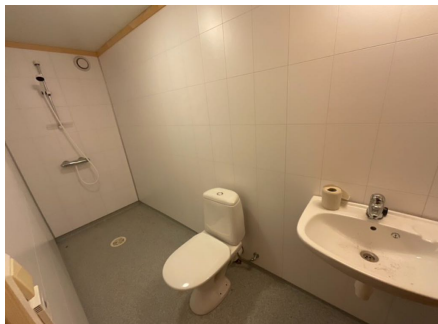
## KJELLER > BAD

Det kan se ut til å være en lekkasje i forbindelse med avløpsrør fra wc. Ut over dette registreres ingen skader. Vannet var avstengt på befaringsdagen og utstyr er derfor ikke funksjonstestet.

Det anbefales nærmere undersøkelser i forbindelse med det som kan se ut som en lekkasje i forbindelse med avløpsrør fra wc. Ellers også foreta funksjonstest av utstyr i rommet når vanntilførselen er åpnet.

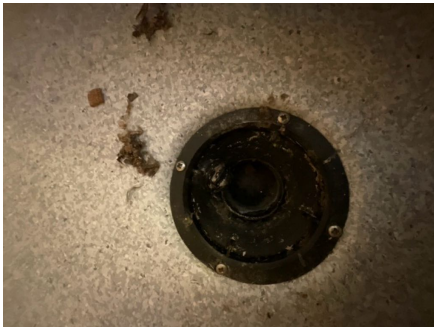
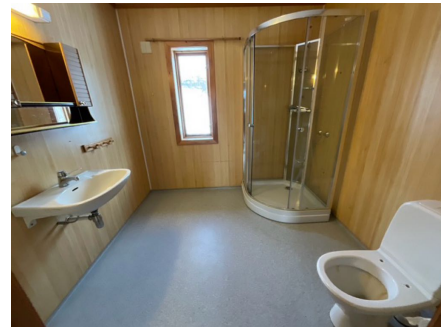
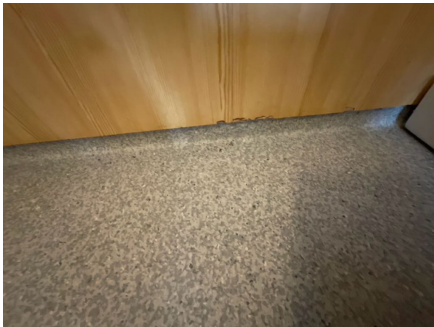
Det registreres flatt gulv og stedvis svakt motfall til sluk. Belegg har oppbrett ved vegger og dørterskel slik at vannsikkerheten vurderes å være ivaretatt. Det bemerkes at sluket er av eldre dato samt stedvis noen småskader i nedre kant av veggplater. Rommet har kun naturlig ventilasjon.

Med tanke på alder på badet generelt anbefales en oppgradering av rommet.

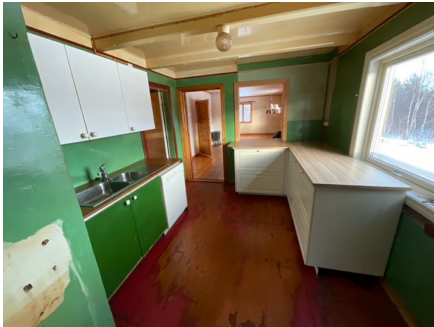
Oppvaskbenken er slitt og utskifting anbefales. Vannet var avstengt på befaringsdagen og er derfor ikke funksjonstestet med tanke på eventuelle lekkasjer. Benkeskapene av nyere årgang fremstår i god stand. (TG 1)

Utskifting av oppvaskbenk med vann og avløpsrør må påregnes.
