Gamle Kongeveg 900, 7346 OPPDAL

**Gårdstun med enebolig, fjøs og
stabbur - Fire mål tomt - God
avstand til naboer - Ingen boplikt
- Rehabiliteringsobjekt**

Nøkkelinformasjon

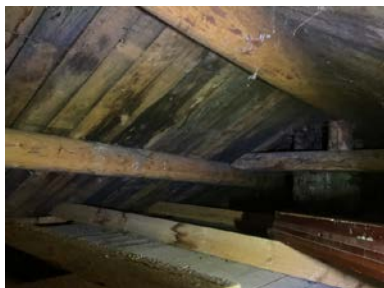
TG 2 Takkonstruksjon/Loft - tilbygg

Det registreres en fuktskjold i undertak i nærheten av loftluken. Ukjent om dette skyldes en lekkasje eller har oppstått i forbindelse med legging/lagring av undertaket. Det ble ikke indikert fukt på befaringsdagen. Det bemerkes også muselort på kaldloft i tilbygget.

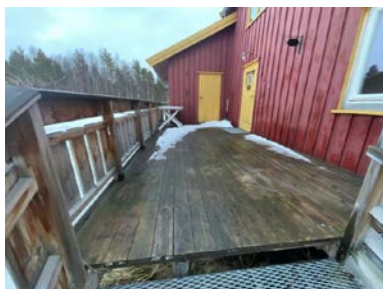
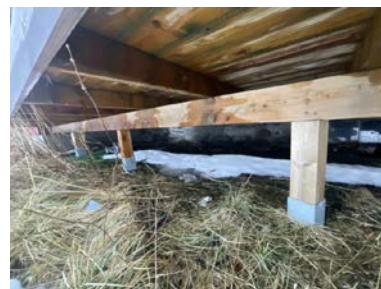
TG 1 Utvendige trapper

Det er etablert trapp og rullestolrampe i strekkmetall opp til terrasse. Det ble ikke registrert synlige skader på befaringsdagen. Overflatebehandling av rekkverk må påregnes.

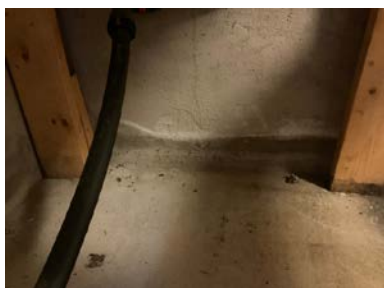
Det registreres salt/kalkutslag og fukt i nedre kant av fritt eksponert murvegg og i gulv ut mot yttervegg i trappegangen i tilbygg. Ved hulltaking i utforet vegg i bod ble det ikke indikert unormale fuktverdier på befaringsdagen, men med tanke på kalk/saltutslag i trappegang kan dette heller ikke utelukkes i utforede vegger. I eldste del av kjelleren ble det indikert fukt i gulv, noe som må sies å være normalt da det ved byggeåret ikke ble benyttet plast under gulvstøpen. Det bemerkes stedvis noe lokal råte i treverk i etasjeskillet mot 1. etasje, uten at det ble indikert fukt på befaringsdagen.

Fuktmåling i utforet vegg i bod i tilbygg.

Det anbefales observasjoner av fuktnivået i utforede vegger i tilbygg. Det må påses at kjellere har tilstrekkelig ventilasjon.
