# Tilstandsrapport

Fritidsbolig

Vatnøyna 6, 5978 MJØMNA

# gnr. 108, bnr. 7

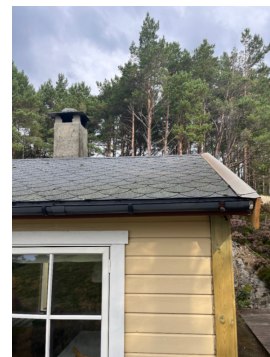
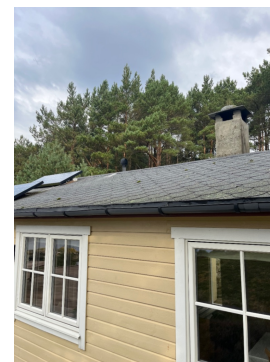
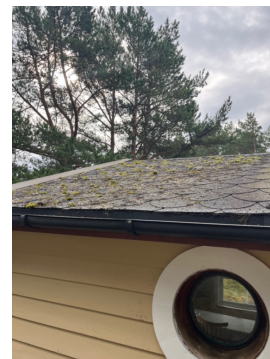
### ! TG 2 Taktekking

- Mer enn halvparten av forventet brukstid er passert på taktekkingen.
- Mer enn halvparten av forventet brukstid er passert på undertak.

Noe mosegrodd og lokal slitasje registrert

- Tidspunkt for utskiftning av taktekking nærmer seg.

Vedlikehold må påregnes

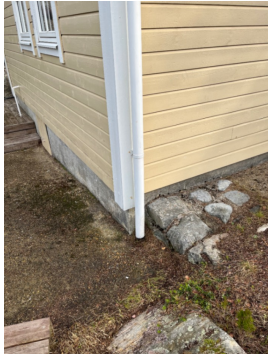
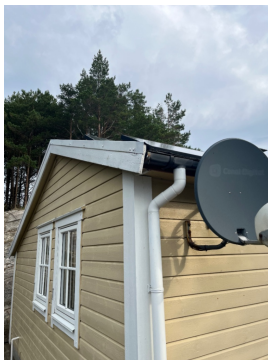
### ! TG 2 Nedløp og beslag

- Det er ikke tilfredsstillende bortledning av vann fra taknedløp ved grunnmur.
- Det mangler tilfredsstillende adkomst til pipe for feier.
- Mer enn halvparten av forventet brukstid er passert på renner/nedløp/beslag.

- Det bør lages system for bortledning av vann fra taknedløp ved grunnmur.
- Stigetrinn og plattform for feier må monteres.

Vedlikehold av renner må påregnes

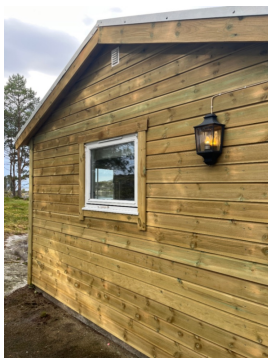
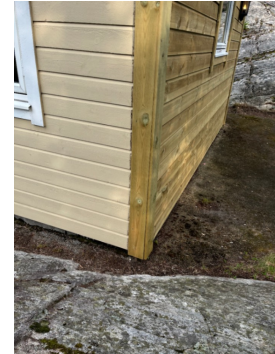
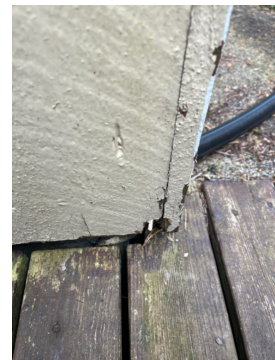
## ! TG 2 Veggkonstruksjon

- Det er påvist spredte råteskader i bordkledningen.
- Det er avvik:

Noe slitasje i nedre deler og kledning stedvis noe tett på terreng og tilbygget terrasse.

Vedlikehold og lokal oppgradering må påregnes

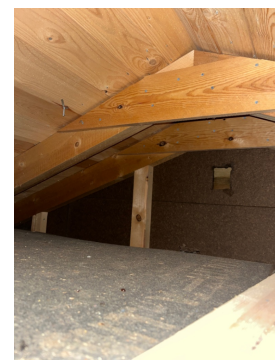
## ! TG 2 Takkonstruksjon/Loft

Fuktskjolder i undertak og ved gjennomføring registrert  
Mangler spalte for gjennomlufting på raft.

Bedre gjennomlufting anbefales og tiltak mot mus påregnes..

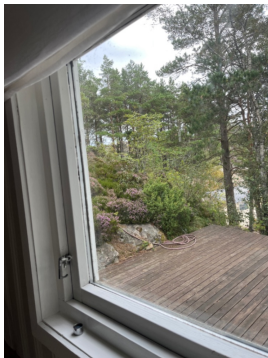
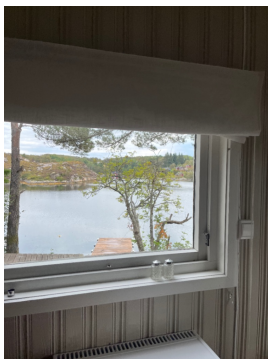
## ! TG 2 Vinduer

Mer enn halvparten av forventet brukstid er oppbrukt på eldste vinduer  
Noe slitasje i overganger registrert

Jevnlig tilsyn anbefales, vedlikehold og noe oppgradering må påregnes

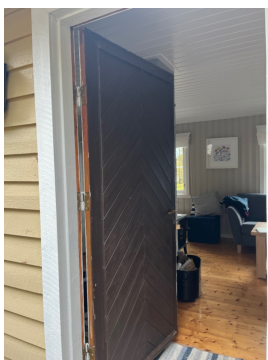
## ! TG 2 Dører

Dør fra byggeår har bruks og alders slitasje

Det må påregnes vedlikehold og oppgradering på sikt.

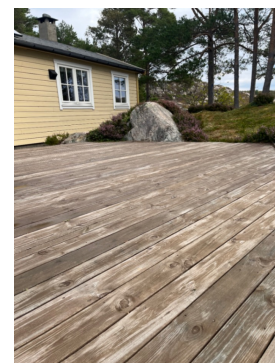
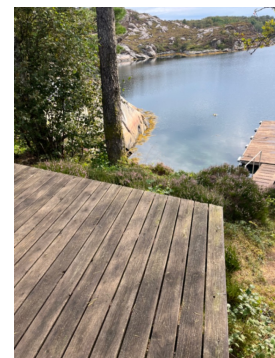
## ! TG 3 Balkonger, terrasser og rom under balkonger

- Det er ikke montert rekkverk.

- Rekkverk må monteres for å lukke avviket.

Kostnadsestimat: 10 000 - 50 000

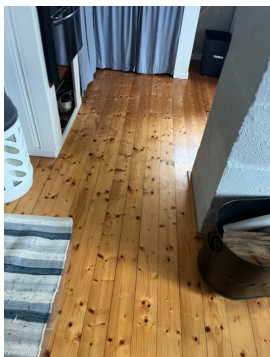
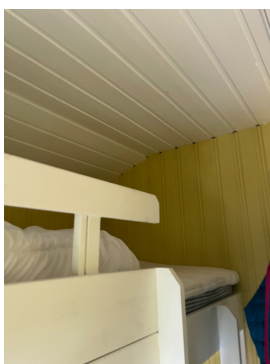
## ! TG 2 Overflater

Overflater med varierende slitasjeegrad og noe lokale sår og slitasje.

Fungerer med dette avvik  
Det må påregnes oppgradering på sikt

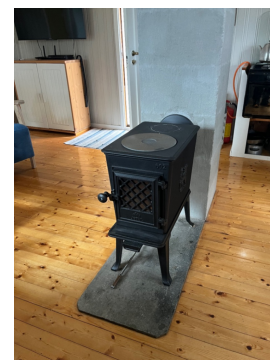
## ! TG 2 Pipe og ildsted

Pusset og malt pipe.  
Nyere vedovn montert i stue med tilstrekkelig avstand til brennbart.  
Ildfast plate fremfor, feieluke ikke kontrollert.

Det må påregnes vedlikehold av pipe og etablering av feieluke.

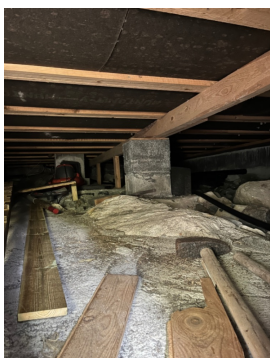
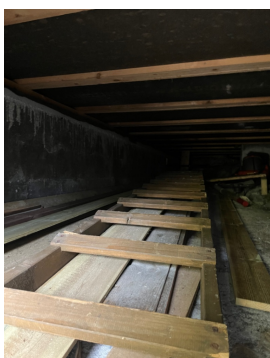
## ! TG 2 Krypjkjeller

Det er tilkomst til krypkjeller via luke i grunnmur.  
Den er undersøkt mht ventilering og fuktnivå i synlig treverk.

Det anbefales etablert bedre av krypkjeller.
