Tilstandsrapport

Enebolig

Nergårdsvegen 8, 2385 BRUMUNDDAL

Rapportdato: 06.12.2024

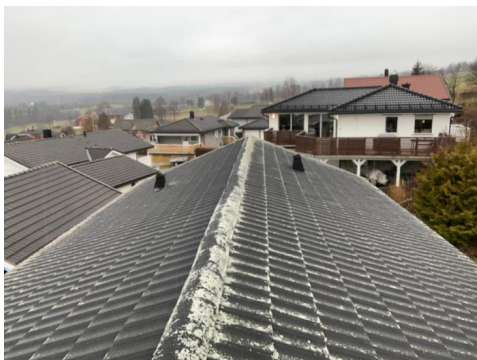
! TG 2 Nedløp og beslag

Helbeslått pipetopp, beslått luftehatter og lakkerte stål takrenner og nedløp.

Må påregne vedlikehold, byttes ved behov.

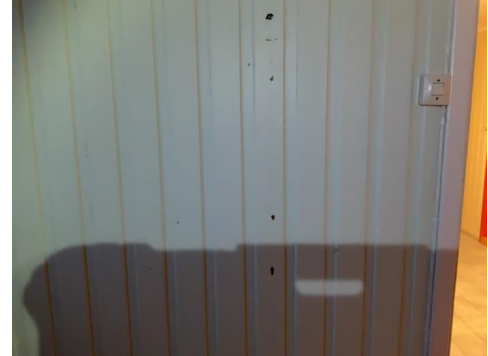
Etasjeskille/gulv mot grunn

- Det er målt høydeforskjell på mellom 15-30 mm gjennom hele rommet. Tilstandsgrad 2 gis med bakgrunn i standardens krav til godkjente måleavvik.

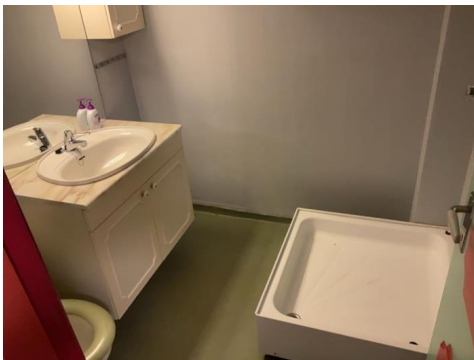
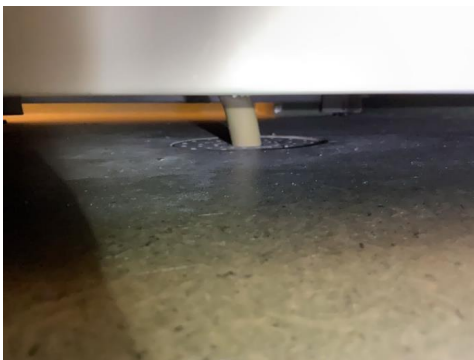
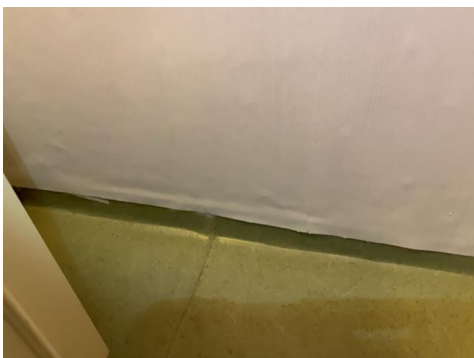
! TG 2 Tilliggende konstruksjoner våtrom

Hulltaking er foretatt og det er påvist avvik i hulltakingen. Hulltaking er foretatt ved/i under trapp bak dusj. Fuktkvotemåling (vekt%) i konstruksjonen ble målt til 18.

Det påviste fuktnivå kan også være fuktopptrekk fra kjellergulv.

- Ved inspeksjon av konstruksjon etter hulltaking mot våtsone registreres skade i vegg.

Må påregne fuktskader i treverk med begrenset restlevetid.

Det må nevnes at fukt i bunnsvill kan skyldes fuktopptrekk fra betonggulv.

- Gjennomføre ytterligere undersøkelser og foreta utbedring av skade.

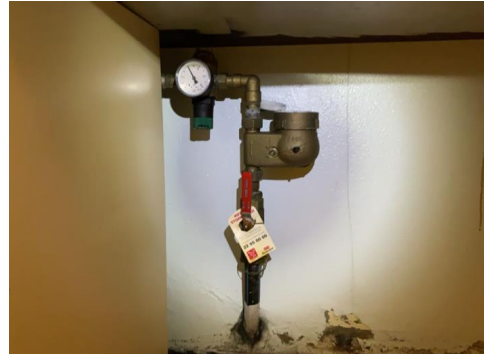
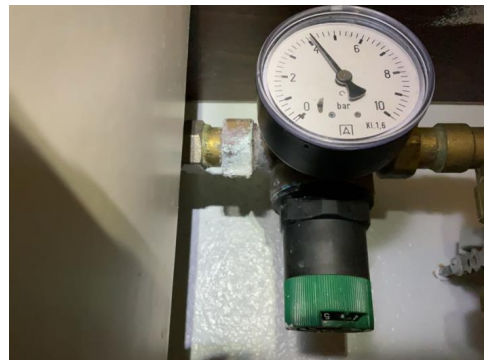
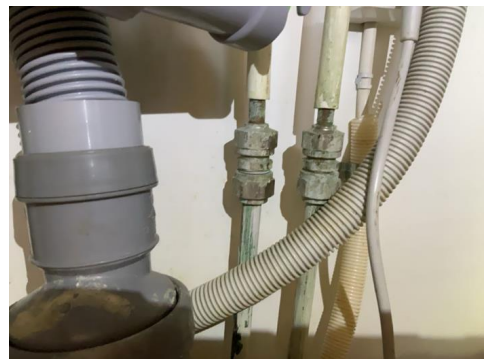
Under kjøkkenvask.

Avvik i forskriften Tryggere bolighandel, der lufting skal over tak e.l., Durgoverventil er ikke anbefalt. Durgoverventil synlig på loft.

- Det er ikke behov for utbedringstiltak siden anlegget fungerer i dag, men ut ifra alder kan skader plutselig oppstå på eldre anlegg.
- I forbindelse med oppgradering av våtrom vil det være naturlig med utskiftning av rør.

Durgoverventilen bør sjekkes jevnlig.

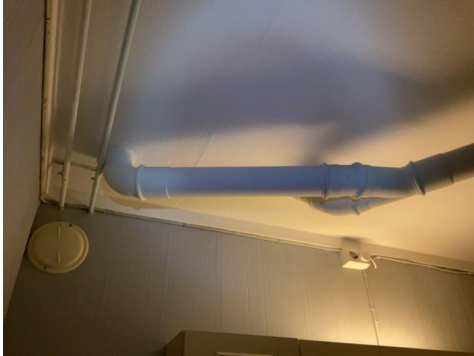
TG 2 Ventilasjon

Ut ifra avvikene funnet i punkt «rom under terreng» tilsier det at kjeller bør ha bedre ventilering og høyere temperatur.

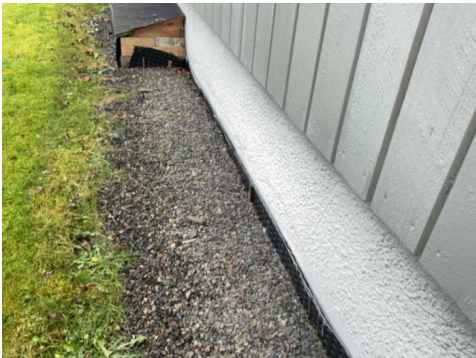
TG 2 Grunnmur og fundamenter

Fukt i kjellervegg, beskrevet/ kommentert i avsnittet: Rom under terreng.

Må påregne vedlikehold og reparasjoner.

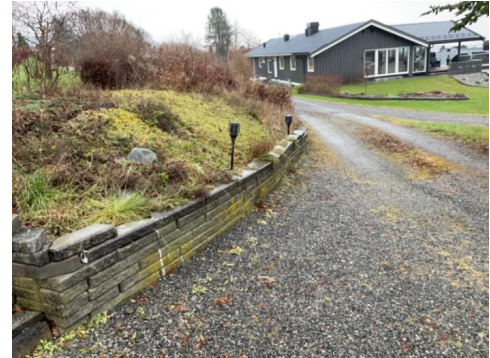
TG 2 Terrengforhold

Terrengt faller mot bygget på oversiden. Ganske flatt terreng inn til huset, bør være noe fall fra grunnmur/ huset.
