Nergårdsvegen 8, 2385 BRUMUNDDAL

**BRUMUNDDAL - Fint beliggende  
enebolig i veletablert boligområde.  
Flott utsikt og solforhold. 4  
soverom. Garasje.**

Befaringsdato: 02.12.2024

# Tilstandsrapport

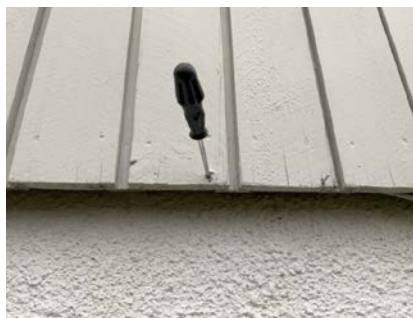
Det er påvist spredte råteskader i bordkledningen.

- Råteskadet trekledning må skiftes ut.

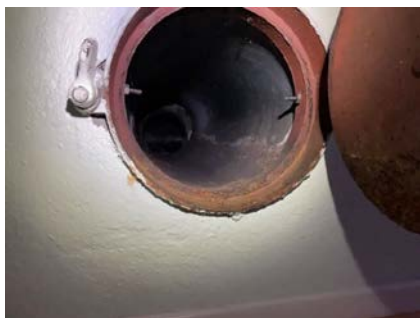
## ! TG 3 Rom Under Terreng

Det er gjennom hulltaking påvist høyt fuktnivå inne i trekonstruksjonen i hulltakingen, men ikke påvist fuktskader i dette området. Høy luftfuktighet kan over tid føre til muggvekst eller sverting av materialer. Samtidig kan materialer og konstruksjoner bli ødelagt. Det er gjennom målinger påvist høyt fuktnivå i trevegger i underetg./kjeller, det er derfor ikke foretatt hulltaking. Det er påvist fuktighet i oppforet tregulv i underetg./kjeller, og det er derfor ikke foretatt hulltaking. Det er påvist indikasjoner på noe fuktgjennomtrenging inn i kjellermur.

Må påregne noe forvitningskader i påført treverk mot kjellergulv og murte kjellervegger, med begrenset levetid. Synlig isopor på vegg i hulltakingen. Større skjevheter i tilfarergulv i kjellerstue. Luke i gulv i vaskekjeller med råteskadet treverk og mye kondensdannelser. Vinylbelegg som ikke er diffusjonsåpent direkte på betong, må påregne at det er noe fuktighet og sopp under belegget. (Tett gulvbelegg direkte på betonggulvet slipper ikke fukten gjennom, det vil alltid være noe fukt i betonggulvet som normalt vil luftes ut og er ufarlig)

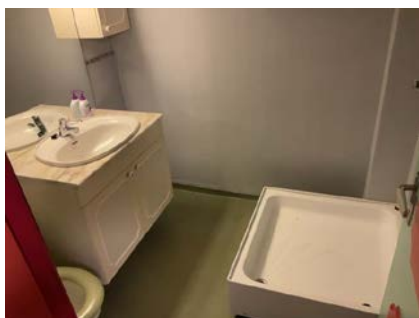
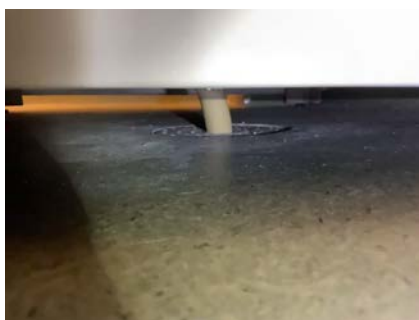
KJELLER > BAD

**!** **Våtrom > Kjeller > Bad > Tilliggende konstruksjoner våtrom** [Gå til side](#)  
Ved inspeksjon av konstruksjon etter hulltaking mot våtsone registreres skade i vegg.  
Må påregne fuktskader i treverk med begrenset restlevetid.  
Det må nevnes at fukt i bunnsvill kan skyldes fuktopptrekk fra betonggulv.

- Gjennomføre ytterligere undersøkelser og foreta utbedring av skade.

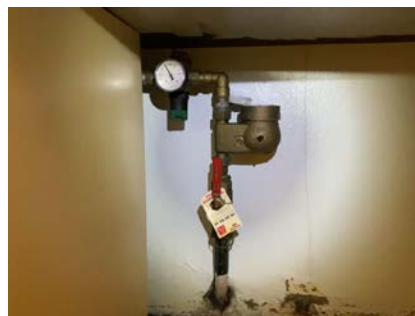
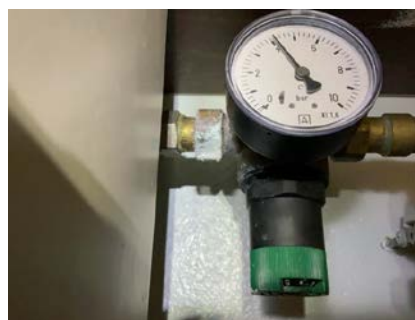
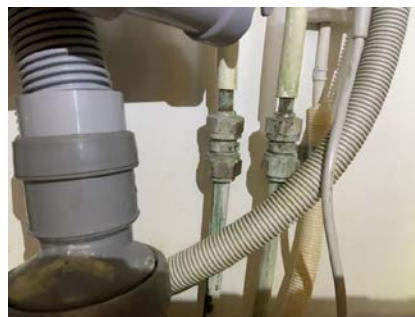
Under kjøkkenvask.

**!** **Tekniske installasjoner > Vannledninger** [Gå til side](#)  
Mer enn halvparten av forventet brukstid er passert på innvendige vannledninger.  
Stoppekran med noe rustdannelse og er derfor ikke funksjonstestet.  
Registrert noe irr på enkelte rørboblinger.

- I forbindelse med oppgradering av våtrom vil det være naturlig med utskifting av rør.
- Det er ikke behov for utbedringstiltak siden anlegget fungerer i dag, men ut ifra alder kan skader plutselig oppstå på eldre anlegg.

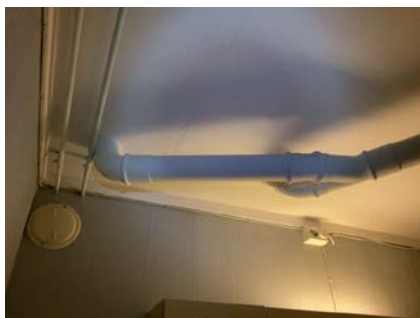
## TG 2 Ventilasjon

- Ventilasjon: Det er påvist begrenset ventilering/luftgjennomstrømning. Ut ifra avvikene funnet i punkt «rom under terreng» tilsier det at kjeller bør ha bedre ventilering og høyere temperatur.

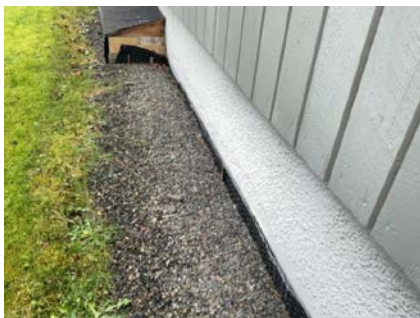
## ! TG 2 Grunnmur og fundamenter

- Grunnmur og fundamenter: Innsiden av grunnmuren har misfarging. Fukt i kjellervegg,

Må påregne vedlikehold og reparasjoner.
