# Tilstandsrapport

Boligbygg med flere boenheter

Smiuberget 12 , 3623 LAMPELAND

# gnr. 111, bnr. 56, snr. 16

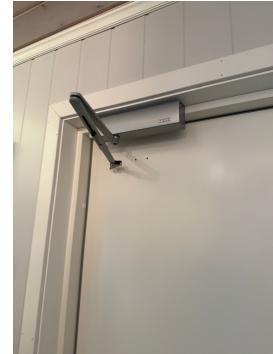
Dørlukkeren på brann døren er koblet fra, og døren subber noe mot terskelen.

Konsekvensen av manglende dørlukker og feiljustert dør er at brann døren ikke oppfyller gjeldende krav til brannmotstand, noe som kan medføre økt risiko ved brann.

Bildet viser frakoblet dørpumpe.

Dørlukkeren må monteres på nytt, og døren bør justeres slik at den ikke subber mot terskelen.

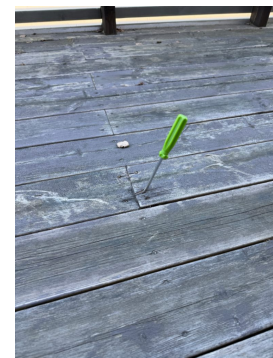
- Det er værslitt/oppsprukket trevirke/trepaneler.

Bildet viser påbegynt råte i terrassebord.

- Lokal utbedring/utskiftning bør utføres.

Enkelte terrassebord må skiftes, og terrassegulvet bør overflatebehandles for å forhindre videre forringelse av treverket og redusere risikoen for råte og fuktskader.

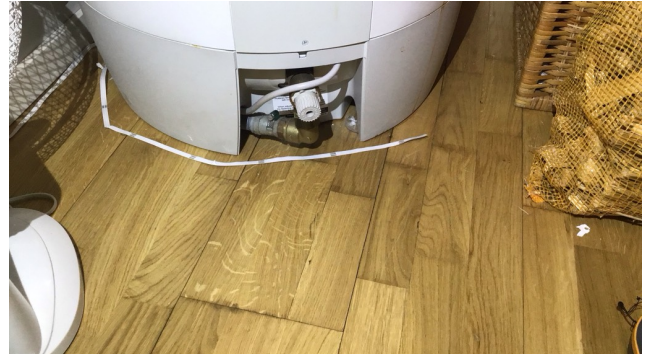
Det er påvist tegn til fuktskade rundt og under varmtvannsberederen i boden.

Selger opplyser at lekkasjen ble utbedret av rørlegger for ca.1 år siden og byttet batteri til sensor.

Bildet viser tegn til fuktskade på parkettgulv i boden.

Forholdet bør overvåkes jevnlig, da eventuell lekkasje fra varmtvannsbereder kan medføre fuktskader på parketten og omkringliggende konstruksjoner.

For å lukke avviket må gulvoverflaten skiftes/utbedres.

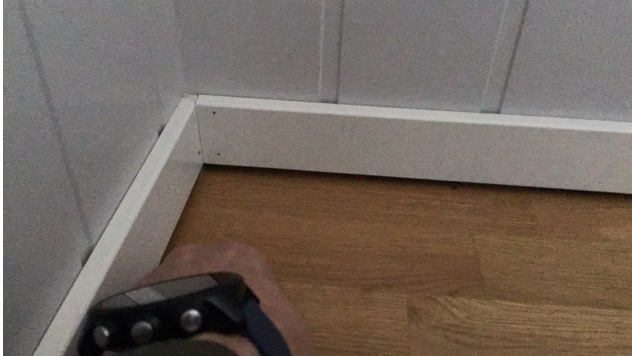
Det er stedvis registrert åpninger mellom parkettgulv og gulvlist. Åpningene kan skyldes naturlig krymping/utvidelse av materialene over tid.

Bildet viser glippe mellom parkettgulv og gulvlist.

Åpningene mellom parkettgulv og gulvlist bør utbedres for å hindre oppsamling av støv og smuss, som kan redusere ekspansjonsspalens funksjon og forårsake skade på gulvet over tid, samt gi et negativt estetisk inntrykk.

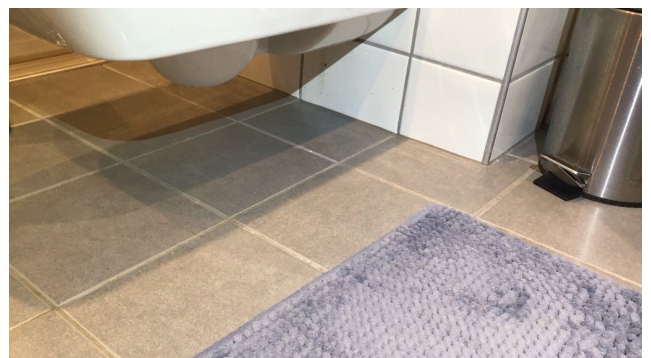
- Det er ikke påvist tilfredsstillende løsning for å synliggjøre lekkasje fra innebygget sistene.
- Det er avvik:

Bildet viser innebygd toalett uten synlig dreneringsløsning.

Det bør fremskaffes dokumentasjon på at toalettet er godkjent uten dreneringsløsning, eller det må etableres drenering i bunnen av kassen dersom dette kan gjøres uten å skade membran og tette sjikt. Manglende drenering eller dokumentasjon medfører risiko for skjulte lekkasjer og fuktskader i konstruksjonen.

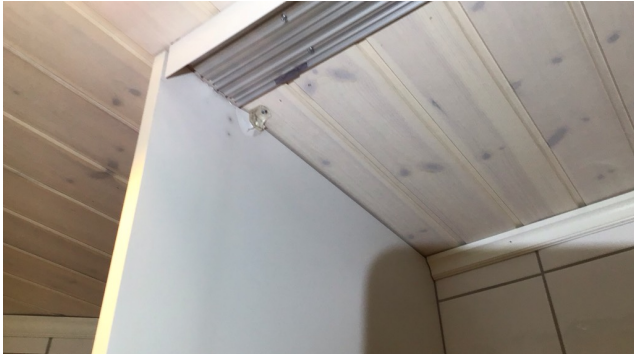
Bildet viser festet til sideveggen.

Sideveggen til skyvedørene må festes for å sikre stabilitet og forhindre ytterligere skade.

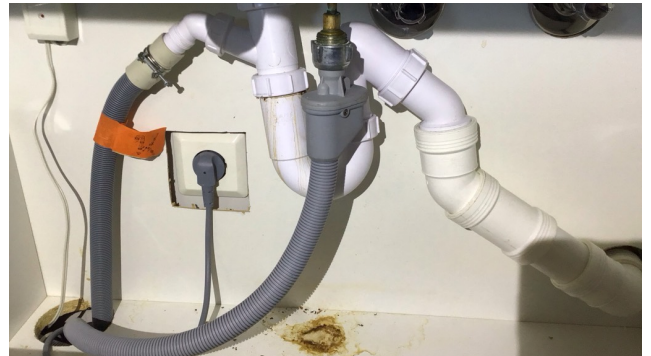
Vannlåsen viser tegn til tidligere lekkasje.

Bildet viser tegn til tidligere lekkasje fra vannlås.

Vannlåsen bør kontrolleres og eventuelt utbedres av fagperson for å sikre at den er tett.

Dersom forholdet ikke utbedres, kan det oppstå lekkasje og fuktskader i kjøkkeninnredningen. Det ble ikke registrert unormale forhold ved fuktsøk.

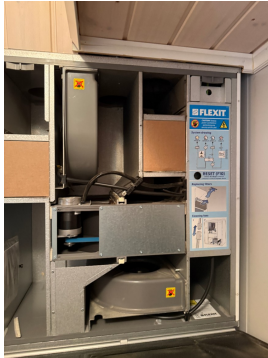
Bildet viser ventilasjonsenhet i boden.

Filter bør vurderes skiftes. Manglende vedlikehold kan medføre redusert funksjon, dårlig inneklime og økt slitasje på anlegget over tid.

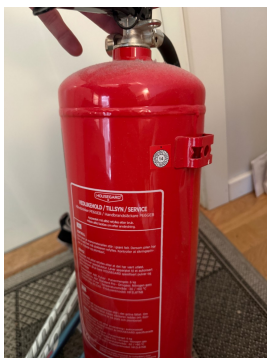
- Det er mangler/skader på håndslukkerutstyr ihht gjeldende forskrift om brannforebygging.

En gammel brannslukker kan ha redusert funksjon og vil ikke gi tilstrekkelig beskyttelse ved brann, noe som øker risikoen for person- og materielle skader.

Bildet viser brannslukkeren.

Brannslukkeren må byttes ut med en godkjent og nyere modell.
