# Tilstandsrapport

Enebolig

Europaveien 1387 B, 3967 STATHELLE

Befaringsdato: 12.11.2025

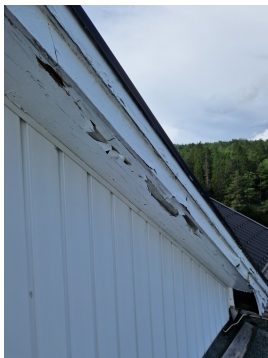
Taktekting består av lakkerte stålplater i takstein imitasjon antatt fra 1990 tallet. Det er ikke avdekket skader eller mangler på befaringsdagen. Taktekke med utgått levetid. Normal levetid på lakkert takplater er 35 til 50 år avhengig av klimatiske forhold. Vindskier med høy slitasje og stedvis og råteskader. Tiltak må beregnes.

- Det er påvist skader eller avvik på selve taktekingen.
- Mer enn halvparten av forventet brukstid er passert på taktekingen.
- Mer enn halvparten av forventet brukstid er passert på undertak.

Omlegging av taktekke bør beregnes.

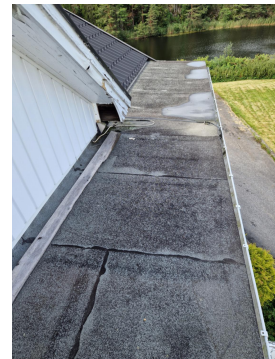
Deler av tak/tilbygg med papp membran Synlig lekkasje i uinnredet rom i 1.etasje. Tiltak må beregnes. Fuktskadet trevirke må skiftes.

Papp tekke med utgått levetid

- Taktekingen må skiftes eller utbedres.

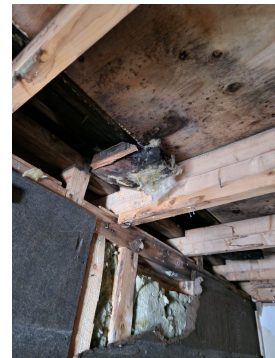
Synlig fukt/råteskader i himling.

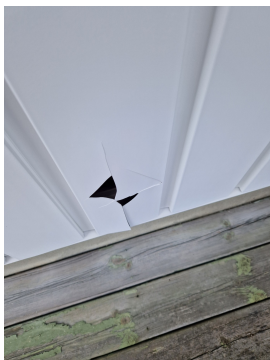
Synlig skader i fasadepanel

Plastpanel med utgått levetid. Ukjent hvordan fasader er ventilert og isolert.

Skader i plast panel.

- Det må foretas tiltak for å lukke avviket.

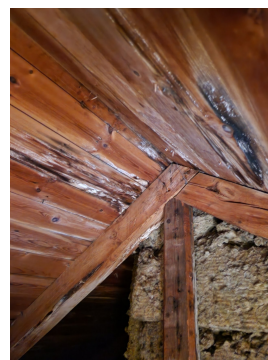
- Det er begrenset/dårlig ventilering av takkonstruksjonen.
- Det er påvist fukt-/råteskader i takkonstruksjonen.
- Det er påvist fuktskjolder/skader i takkonstruksjonen.
- Konstruksjonene har skjevheter.

Synlig råteskader i undertak

Fuktskadet trevirke må beregnes skiftet. Loft bør isoleres som ett energisparende tiltak.

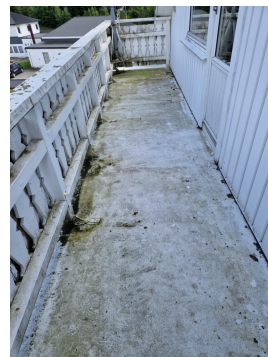
Terrasse dekket med membran i glassfiber. Rekkverk i malt trevirke. Rekkverk med store råteskader. Membran med utgått levetid. Impregneret terrasse med slitt trevirke. Rekkverk defekt/løst etter trolig snøras. Tiltak må beregnes.

Membran i glassfiber.

- Konstruksjonene må sikres mot råtne, sopp og skadedyr.
- Ny tekking må legges.
- Råteskadede konstruksjoner må skiftes ut.

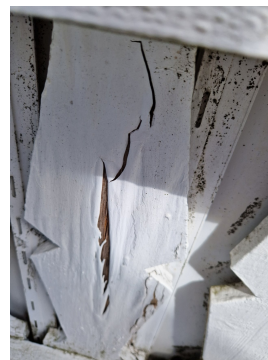
Synlig råteskader og defekt rekkverk.

Råteskader i trevirke.

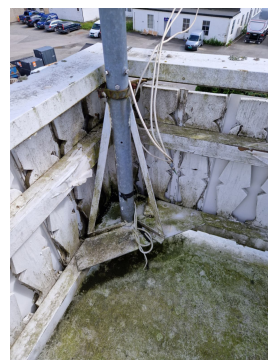
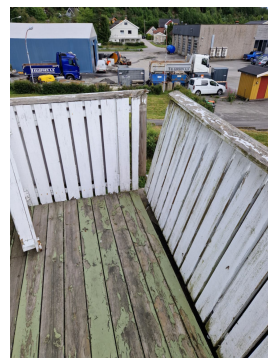
Defekt rekkverk.

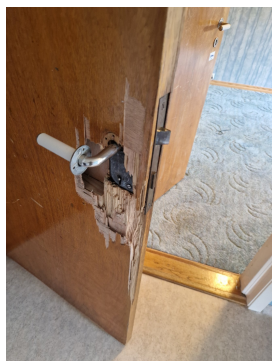
En dør med skade etter innbrudd. TG 3,

Dører med synlig skader.

Skadet innerdører må skiftes.

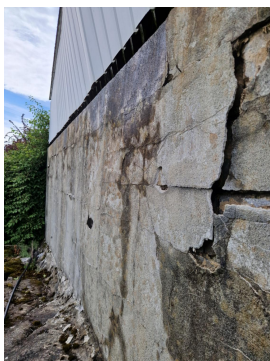
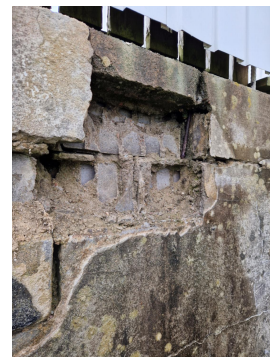
Grunnmur i betong med sparestein. Grunnmur med stort frostskaider/vannskaider mot sør. Se bilder.

- Grunnmuren har sprekkdannelser.

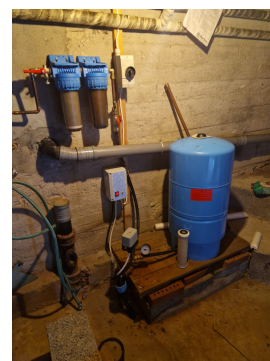
Trykktank til borevann i kjeller.

- Foreta kontroll av brønnvann.
- Innhent dokumentasjon, om mulig.
- Vannkvalitet må dokumenteres
