Tilstandsrapport

Enebolig

Tingnesvegen 210, 2353 STAVSJØ

Befaringsdato: 18.06.2024

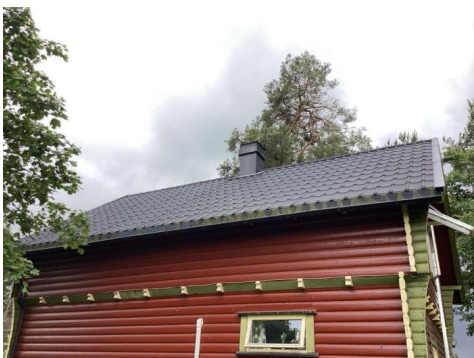
! TG 2 Nedløp og beslag

lakkerte stål takrenner og nedløp, Helbeslått pipetopp, beslått luftehatt,

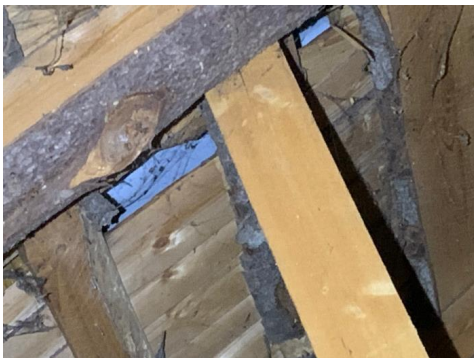
- Det er begrenset/dårlig ventilering av takkonstruksjonen.
- Det er avvik:

Utett undertak.

- Lokal utbedring bør utføres.
- Lufting/ventilering bør forbedres.
- Tiltak:

Tett undertak må etableres.

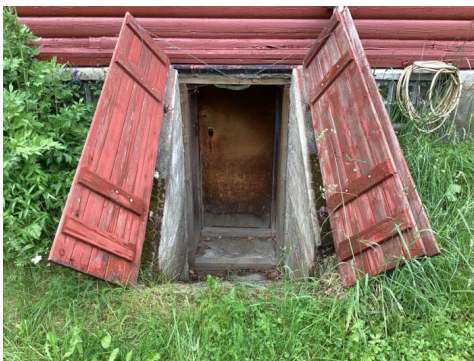
TG 3 Overflater

- Det er stedvis påvist synlige skader på overflater.
- Overflater har en del slitasjegrader utover det en kan forvente.

- Overflater må utbedres eller skiftes.

Kostnadsestimat: 100 000 - 300 000

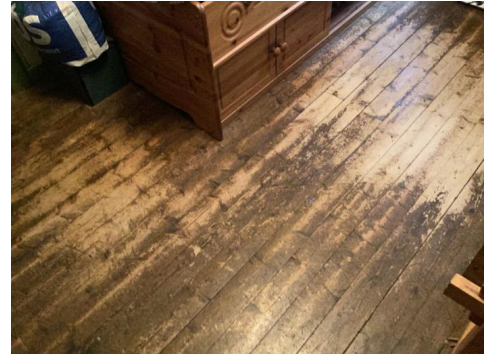
TG 3 Etasjeskille/gulv mot grunn

- Målt høydeforskjell på over 30 mm gjennom hele rommet. Tilstandsgrad 3 gis med bakgrunn i standardens krav til godkjente måleavvik.

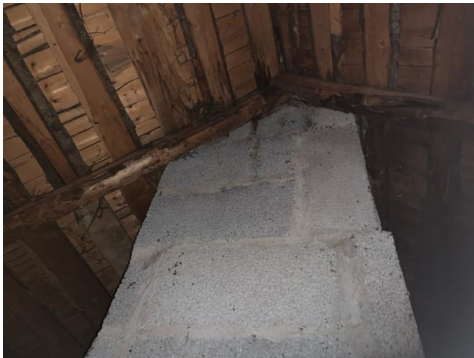
- Det er påvist sprekker og/eller riss i pipe.
- Det er avvik:

Eldre piper vil ofte ha forvitningskader.

Tidligere skiftet pipetopp

Bør påregne rehabilitering av pipe, med nytt røykrør, sotluke og overganger, pga. alder.

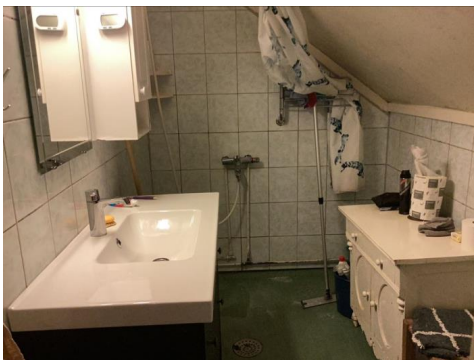
TG 2 Tilliggende konstruksjoner våtrom

Det tilsier at det er fukt i konstruksjonen bak overflatene.

Må påregne utbedringer i konstruksjonen bak overflatene.

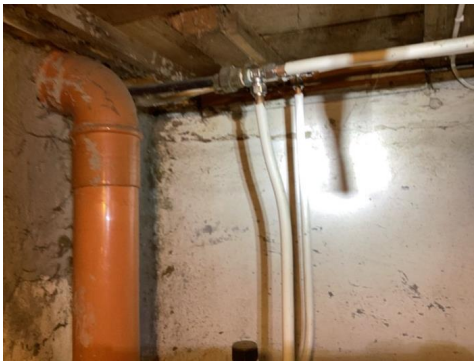
TG 2 Avløpsrør

Det er avløpsrør av plast.
Rør fra 70 og 80 tallet.

- I forbindelse med oppgradering av våtrom vil det være naturlig med utskiftning av rør.
- Det er ikke behov for utbedringstiltak siden anlegget fungerer i dag, men ut ifra alder kan skader plutselig oppstå på eldre anlegg.

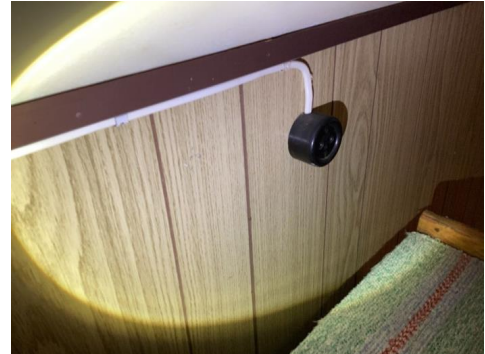
Gammel kontakt
