Tingnesvegen 210, 2353 STAVSJØ

**Stor og solrik eiendom på ca. 4,1 mål. Sjarmerende enebolig fra 1932 og uthus. Bygningsmasse med behov for renovering.**

# Tilstandsrapport

## ENEBOLIG

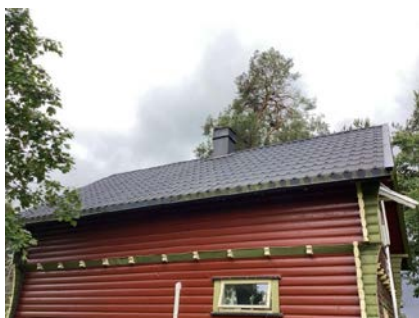
### Nedløp og beslag

lakkerte stål takrenner og nedløp, Helbeslått pipetopp, beslått luftehatt,

- Det er ikke tilfredsstillende bortledning av vann fra taknedløp ved grunnmur.
- Det er avvik:

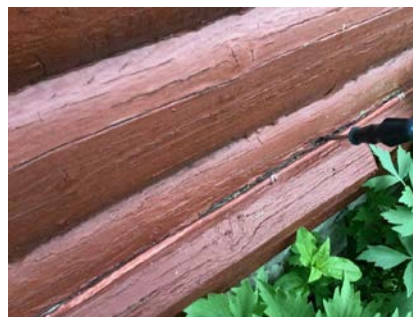
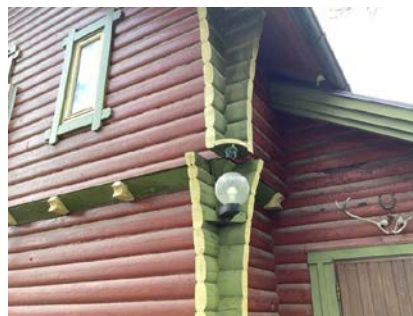
- Det er avvik:

Overgang sålebens og vegg må tettes så vann ikke renner inn i konstruksjonen.

Trenger overflatebehandling.

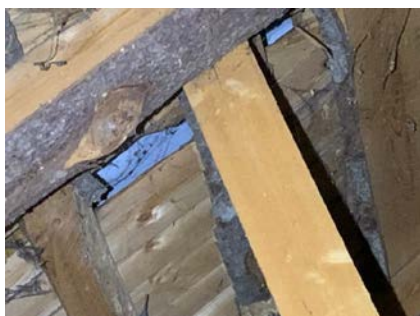
## TG 2 Takkonstruksjon/Loft

- Det er begrenset/dårlig ventilering av takkonstruksjonen.
- Det er avvik:

Utett undertak.

- Lokal utbedring bør utføres.
- Lufting/ventilering bør forbedres.
- Tiltak:

Tett undertak må etableres.

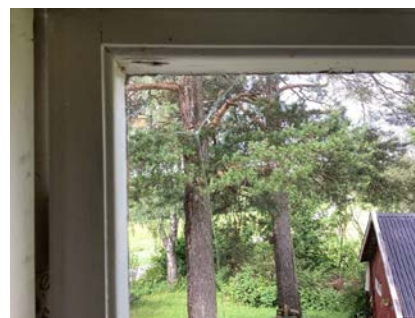
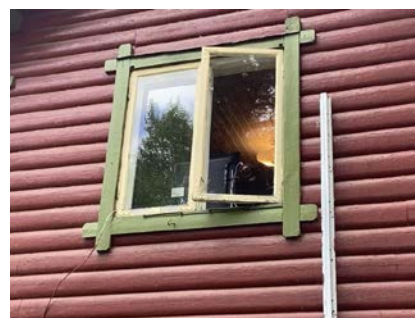
## TG 2 Vinduer

- Det er avvik:
- Slitte og eldre vinduer.  
Vindu med sprekt glass.

Må påregne utskiftninger.

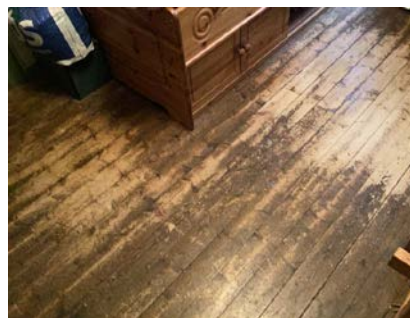
## ! TG 3 Overflater

- Det er stedvis påvist synlige skader på overflater.
- Overflater har en del slitasjegrad utover det en kan forvente.

- Overflater må utbedres eller skiftes.

**Kostnadsestimat: 100 000 - 300 000**

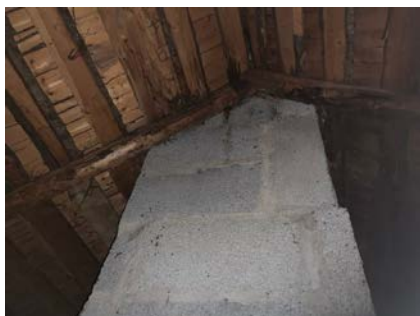
- Det er påvist sprekker og/eller riss i pipe.
- Det er avvik:

Eldre piper vil ofte ha forvitningskader.

Tidligere skiftet pipetopp

- Andre tiltak:
- Det må foretas lokal utbedring.

Bør påregne rehabilitering av pipe, med nytt røykrør, sotluke og overganger, pga. alder.

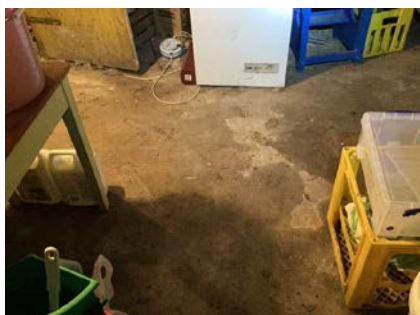
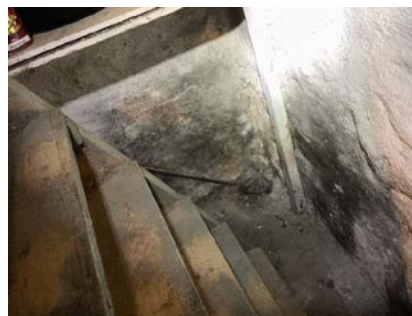
## TG 2 Rom Under Terreng

Noe merker etter fukt på kjellervegger og fukt i kjellergulv.

Tørrere klima i kjeller bør etableres.

Bedre lufting og noe høyere temperatur er ofte tiltak som hjelper, bør sjekkes nærmere.

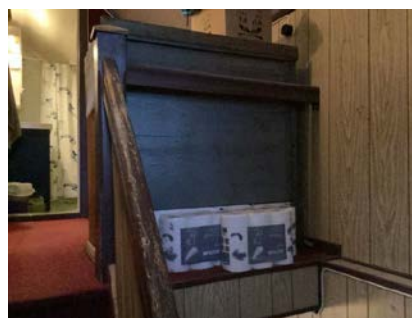
## TG 2 Innvendige trapper

Tretrapp med teppe.  
Bratt kjellertrapp under lem.

Etablere rekkverk.

**Kostnadsestimat: 10 000 - 50 000**

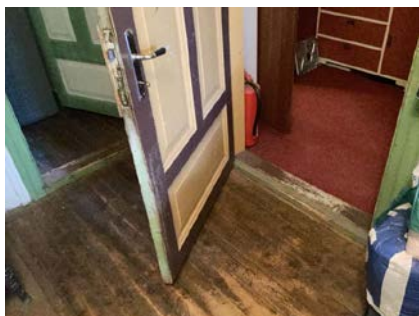
## TG 2 Innvendige dører

Gamle og slitte dører.

Skiftes eller repareres

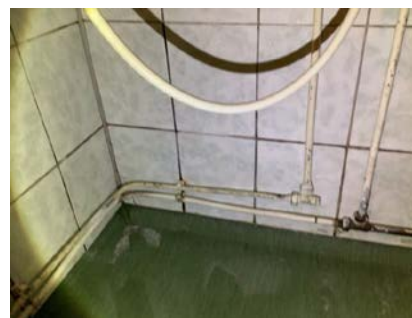
#### ! TG 2 Tilliggende konstruksjoner våtrom

Hulltaking er ikke foretatt da det allerede er påvist andre avvik i våtsonen.

Det tilsier at det er fukt i konstruksjonen bak overflatene.

Må påregne utbedringer i konstruksjonen bak overflatene.

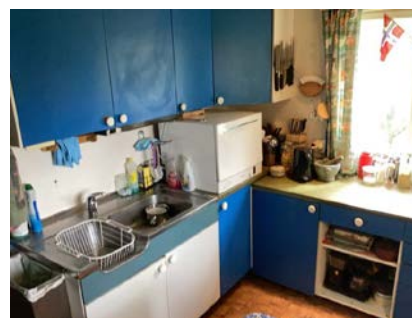
### 1. ETASJE > KJØKKEN

- Det er påvist skader på overflater/kjøkkeninnredning utover normal slitasjegrad.

Nyetablering

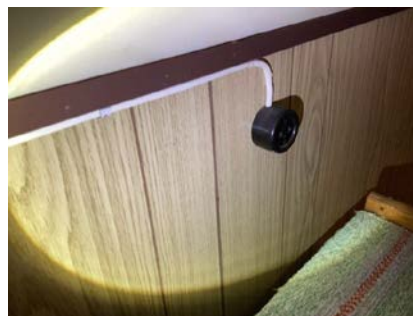
Gammel kontakt
