Tingnesvegen 210, 2353 STAVSJØ

**Solrik eiendom med sjarmerende  
enebolig. Oppussingsobjekt. Stor  
tomt.**

Befaringsdato: 18.06.2024

Rapportdato: 24.06.2024

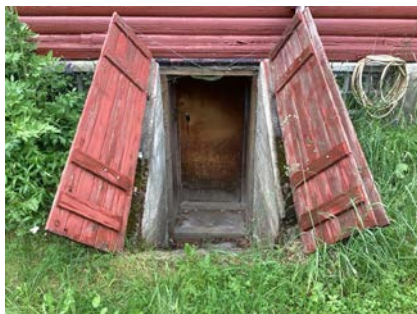
- Det er stedvis påvist synlige skader på overflater.
- Overflater har en del slitasjegrad utover det en kan forvente.

- Overflater må utbedres eller skiftes.

Kostnadsestimat: 100 000 - 300 000

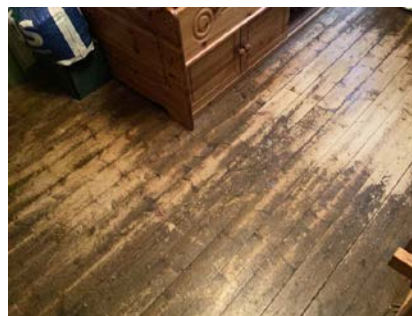
- Målt høydeforskjell på over 30 mm gjennom hele rommet.
- Tilstandsgrad 3 gis med bakgrunn i standardens krav til godkjente måleavvik.

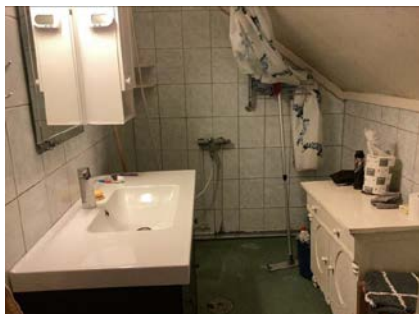
Noen sprukne fliser og montasjehull i våtsonen.  
Det tilsier at det er fukt i konstruksjonen bak overflatene.

Må påregne utbedringer i konstruksjonen bak overflatene.

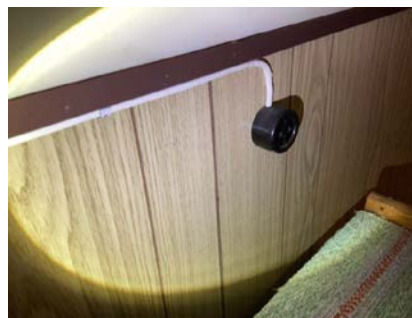
Gammel kontakt
