# Ullendalverket 41 C 4306 SANDNES

## Tilstandsrapport Eierskifte

Boligtype: Leilighet i boligblokk

Byggeår: 2000

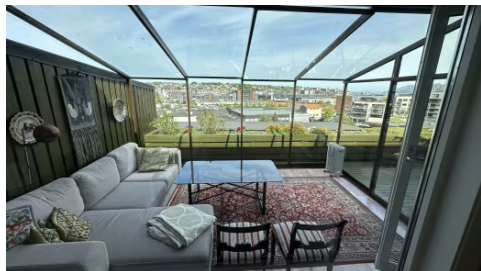
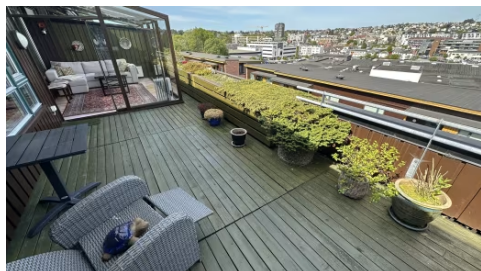
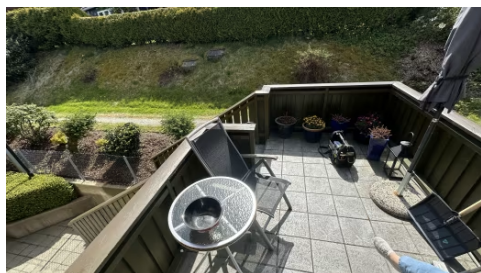
### 6.1 Balkong, terrasse, platting

| <p>Balkong i antatt betong, teknet med overliggende terrasse platting.</p> <p>Synlig oppbrett av tekning mot vegg, øvrig tekning, og fall på tekning ikke kontrollert.</p> <p>Merknad:</p> <p>Rekkverkshøyden er målt til 70/90 cm. Dette er lavere enn dagens forskriftskrav på 100 cm.</p> <p>-Registrert "bom" mangelfull dekning av fliselim under fliser i trapp og platting ved entre.</p> <p>Registrert tørkesprekker, avskalling og nedbrytning i terrassebord og rekkverk.</p> <p>Noe retningsavvik i platting.</p> <p>Registrert fukt/svelling/falming av laminatgulv i innglasset balkong. Tg:3.</p> | |

| <p>For å lukke avviket må høyden på rekkverket heves til dagens krav på 100 cm.</p> <p>Overflatebehandling av terrasseplatting og rekkverk må påregnes.</p> <p>Anbefaler oppgradering av plattinger.</p> <p>Utskifting/fjerning av toppdekke i innglasset balkong. Anbefaler ikke bruk av laminat i fuktig miljø.</p> | |

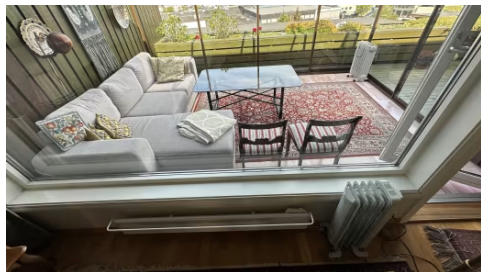
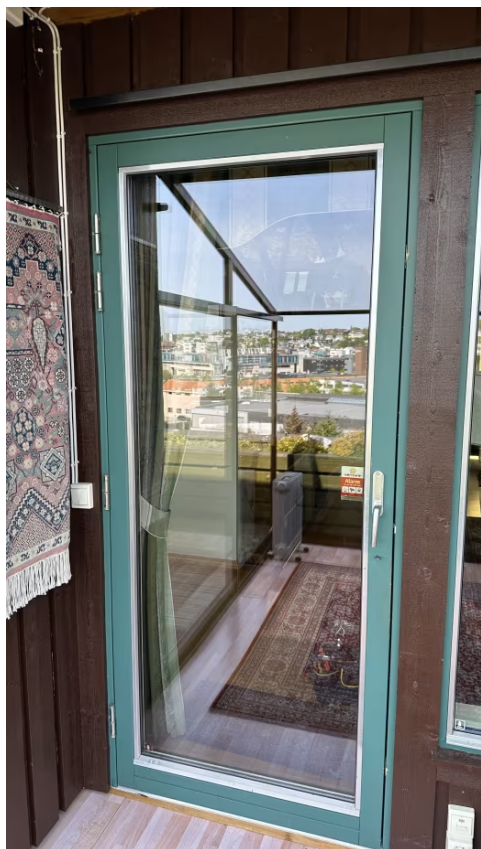
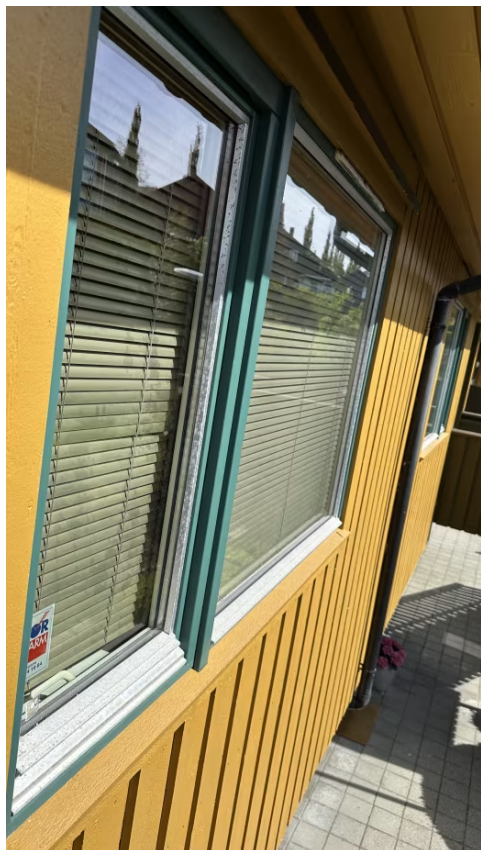
### 6.2 Vinduer og dører

- Mindre svelling i vindusforing i stuevinduer, dette skyldes trolig vannsøl, ingen registrert fukt ved overflatemåling.
- Stedvis noe mindre iring på hengsler/beslag.
- Ytterdør entre henger og tar i karm.

Smøring av hengsler og beslag generelt.  
Mindre justering av ytterdør i entre.

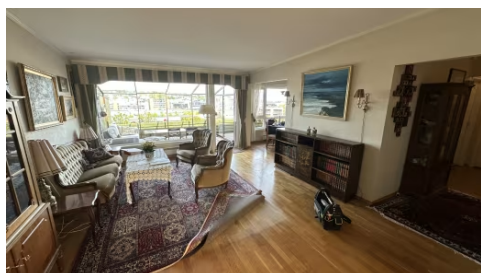
## 6.4 Etasjeskille og gulv på grunn

| Ujevnheter i gulv er påregnelig normalt i stedstøpte gulv og gulv som er pålagt flytegulv/tilfarergulv.<br><br>Enkel nivellering<br>Ved enkel og vilkårlig nivellering registreres det høydeforskjell på ca 25 mm avvik på total planhet. Ikke behov for umiddelbare tiltak men ved evt. legging av nytt gulv som stiller krav til planhet av underlaget, må tiltak påregnes.<br>Tilstandsgrad 2 gis med bakgrunn i standardens krav til godkjente måleavvik.<br><br>Merknader:<br>-Toppdekker og overflater fra byggeåret, normal brukslitasje iht. alder. Stedvis spenninger, noe brukslitasje, og falming i parkett, påregnelig normalt ift. alder. | |

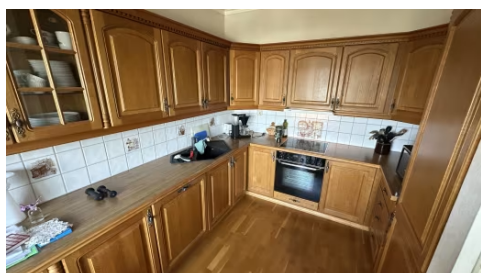
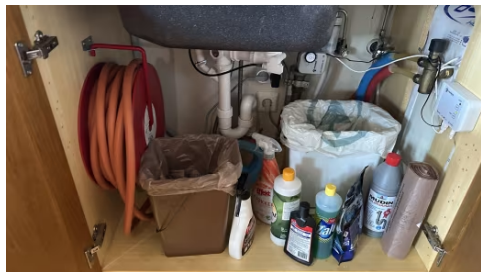
## 6.5 Kjøkken

-Fugeslipp/avskalling i sillikon i overgang benkeplate/vegg.

Ulyd i avtrekksvifte, begrenset avsug. Nærmere kommentert under ventilasjon.

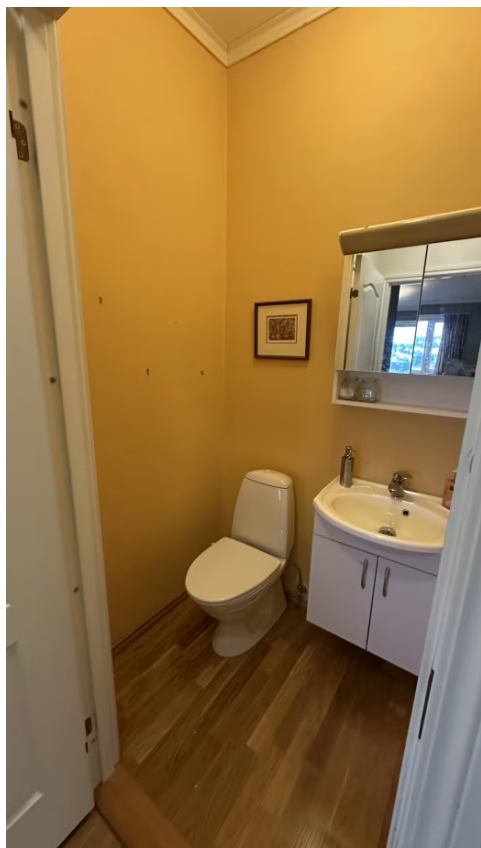
## 6.7 Toalettrom

Rommet har mekanisk ventilering, registrert utilstrekkelig sug på befaringsdagen.  
Misfarging i mindre del av parkett bakenforliggende toalett, ingen registrert fukt ved overflatemåling.

Rengjøring av kanaler, nærmere kommentert under ventilasjon.

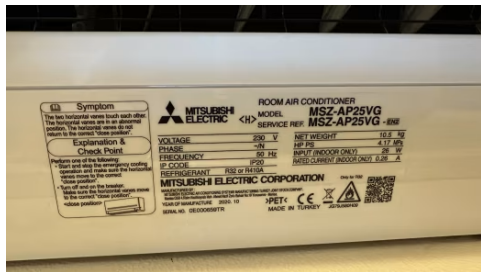
| Varmepumpe luft til luft, (produksjonsår 2020 inne del/2021 ute del).<br>Merknad:<br>-Korrodering i ramme til ute del, ellers ingen spesielle merknader registrert eller opplyst.<br>Forventet levetid på en varmpumpe er ca 12 - 15 år.<br>Anbefaler jevnlig service av anlegget, ca annethvert år. | |

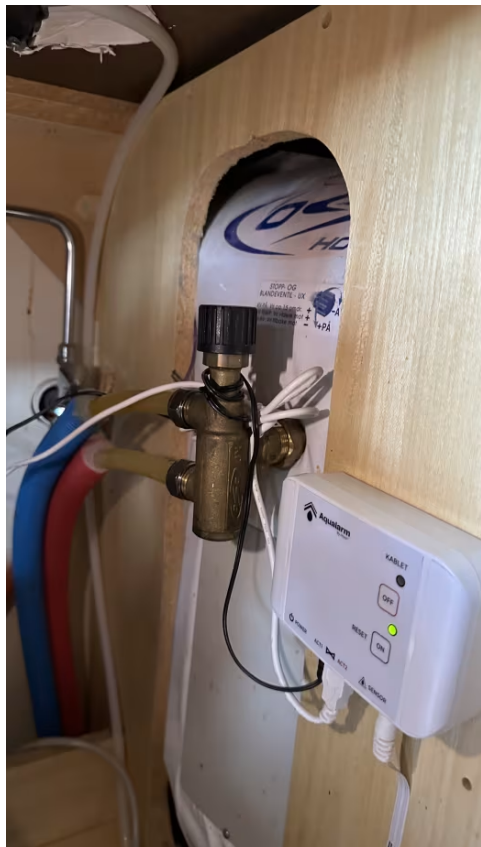
## 6.12 Varmtvannsbereder

Berederen fra byggeåret har passert 20 år og har usikker rest levetid.

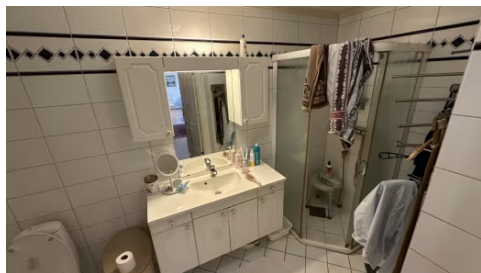
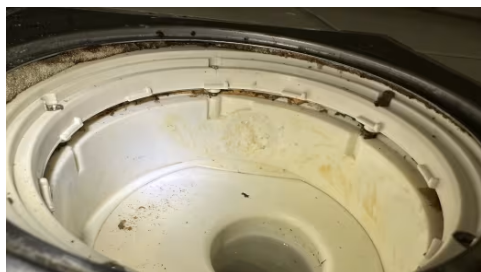
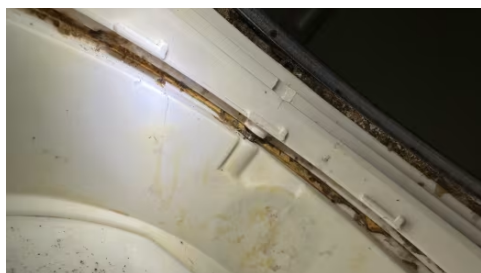
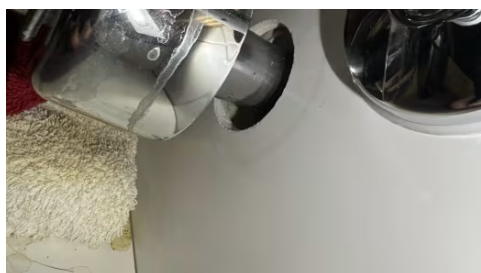
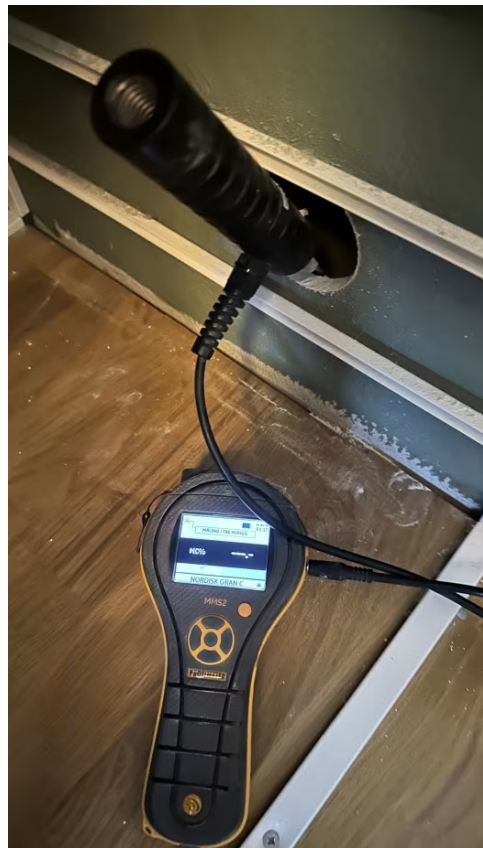
## 6.14 Våtrom: Bad/vaskerom

Flis på gulv og vegg  
Utstyr: Dusjnisje, servant i innredning, toalett og vannuttak for vaskemaskin.  
Mekanisk avtrekk.  
Varmekabler i gulv.  
Ca 28 mm fall fra topp hjelpesluk til tipp terskel. Oppbrett membran i synlig.

-"Bom", mangelfull deking/heft under mindre flis ved dørterskel, ingen umiddelbar behov for tiltak.

Tilstandsgrad 2 er satt med bakgrunn i alder på tettesjikt og derav økt risiko for lekkasjer.

Nærmere kontroll/utbedring av oppbrett av membran ved dørterskel.

Løsningen/utførelsen rundt rørgjennomføringer gir fare for fukt inn i konstruksjoner. Lokal utbedring må vurderes.

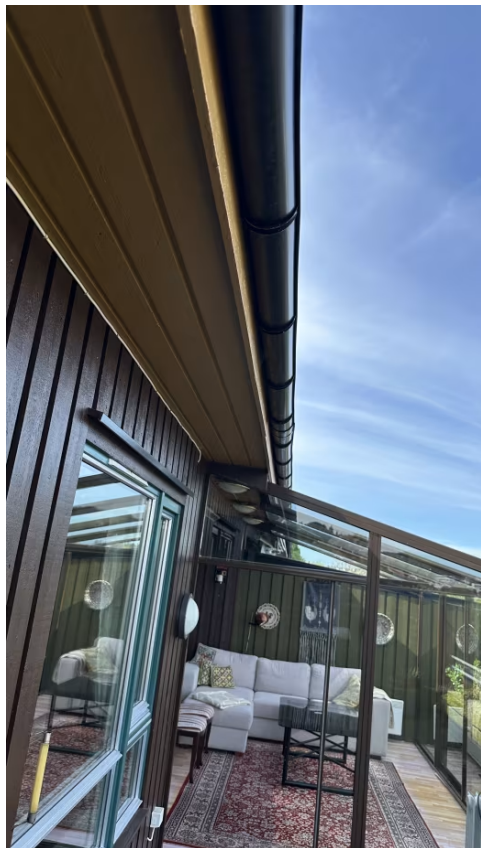
**6.16 Øvrig: Takkonstruksjon**

Manglende ventilering i takutstikk, dette kan føre til kondensering og skader.  
Ingen registrert følgeskader innvendig på befaringsdagen.  
Utvendig overflater faller inn under sameiets ansvar. For nærmere informasjon konferer med eier/sameiet.
