# Tilstandsrapport

Tomannsbolig

Kollbudalen 19, 5124 MORVIK

Rapportdato: 09.03.2025

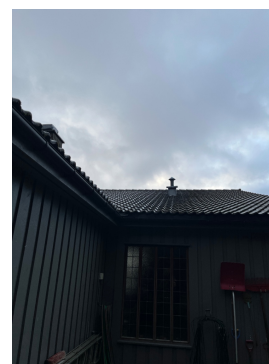
### ! TG 2 Nedløp og beslag

Renner og nedløp fra 2009, som er fremstår med noe lokal slitasje. Nedløp ført til bakken og til rør i bakken. Beslag rundt pipe med noe slitt tildekking.

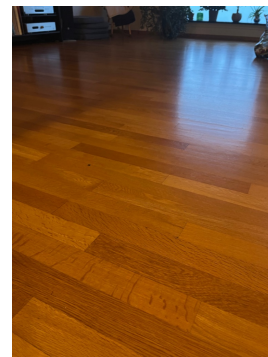
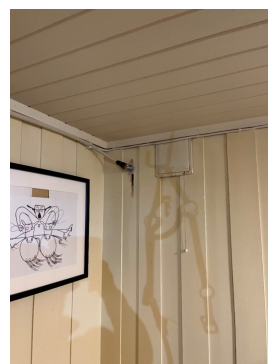
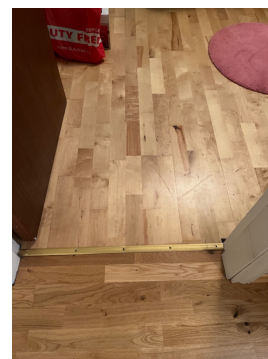
## ! TG 3 Etasjeskille/gulv mot grunn

Gulv mot grunn i betong og etasjeskille i trebjelkelag fra byggeår er kontrollert for horisontalt avvik målt med laser. Resultatet tilfredsstiller ikke dagens krav til avvik.

- Målt høydeforskjell på over 30 mm gjennom hele rommet. Tilstandsgrad 3 gis med bakgrunn i standardens krav til godkjente måleavvik.
