Tilstandsrapport

Boligbygg med flere boenheter

Glengsgata 13B , 1707 SARPSBORG

Befaringsdato: 05.05.2026

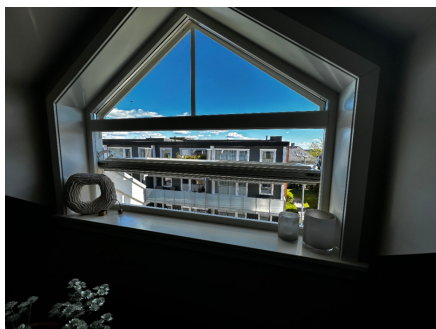
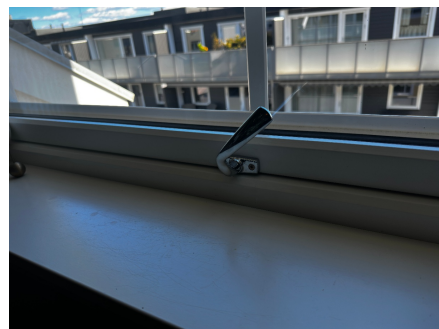
TG 2 Vinduer

- Det er påvist at enkelte vinduer er vanskelig å åpne/lukke.

Det er ikke mulig å lukke håndtaket helt ned på vinduet i stue.

Det må gjøres vedlikehold for å lukke avviket.

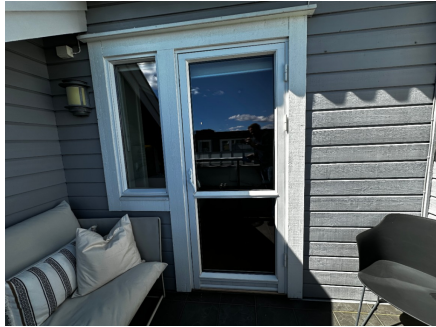
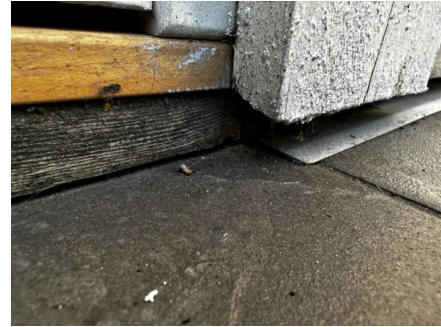
TG 2 Balkongdør

- Det er påvist avvik rundt innsetningsdetaljer.

Manglende terskelbeslag, noe som gir økt risiko for fukt inntrengning til innenforliggende konstruksjoner.

Manglende terskelbeslag øker risikoen for fuktinntrengning til innenforliggende konstruksjoner.

Montere beslag.

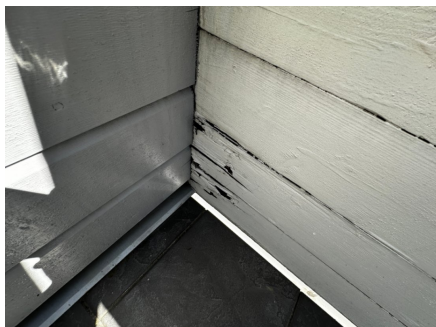
TG 2 Balkonger, terrasser og rom under balkonger

- Flisene har bom (hulrom under) eller er løse.

Det er observert sprette råteskader i balkongtrekkverk.

Hullyd kan forkomme på lokale områder spesielt under storformatfliser. Det kan også opptre langs sidekanter på golv med påstøp eller avretningsmasser. På trebjelkelagsgolv kan det opptre huller av ulike årsaker. I disse tilfellene er erfaring at flisen kan sitte godt fast og må knuses helt for å få de fjernet. Begrepet huller kan altså brukes på forhold som ikke er en feil, mangel eller kvalitetsforringelse og hvor flislaget ikke trenger utbedring.

Kledningsbord på balkongtrekkverk har behov for utskiftning. Ifølge eier er dette meldt ifra til sameiet for utbedring.

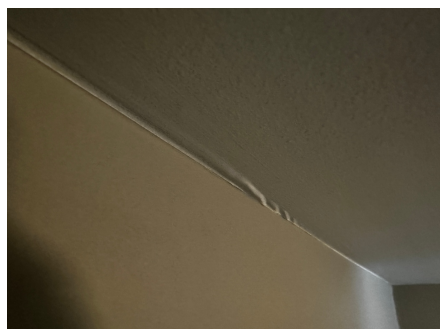
📍 TG 2 Overflater

Det er registrert sprekkdannelse/løstnet skjõt mellom vegg og himling.

Sprekkdannelse i skjøter er ofte et resultat av bevegelser eller naturlige setninger i konstruksjonen. Forholdet er hovedsakelig av kosmetisk karakter, men kan utvikle seg videre over tid.

Det anbefales utbedring av skjõt og overflater ved behov.

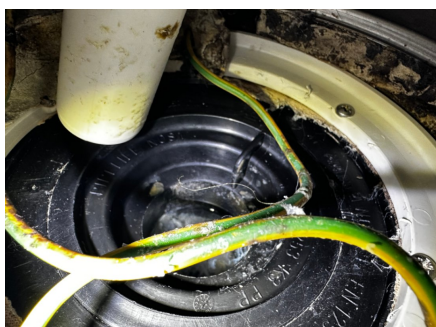
TG 2 Sluk, membran og tettesjikt

- Mer enn halvparten av forventet brukstid er passert på membranløsningen.
- Mer enn halvparten av forventet brukstid er passert på slukløsningen.
- Sluk har begrenset mulighet for inspeksjon og rengjøring.

- Sluket må sjekkes og rengjøres jevnlig.
- Det er viktig å merke seg at levetiden til en membran varierer basert på kvalitet, installasjon og bruk. Eldre membraner kan bli sprø og sprekke opp, noe som fører til at de mister sin vanntettende funksjon. Dette kan resultere i vannlekkasjer gjennom vegger og gulv og fuktskader.
- Når sluket har begrenset tilgang, er det vanskelig å rengjøre sluket og å inspisere den for å oppdage skader i membranen/fuger rundt sluket, som er avgjørende for å forhindre lekkasjer.

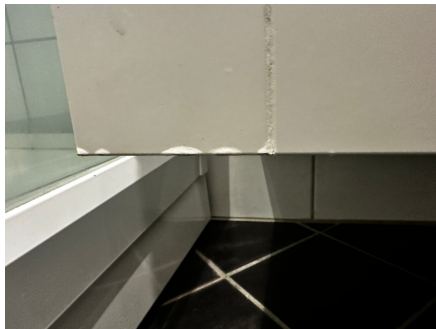
TG 2 Sanitærutstyr og innredning

- Det er påvist fuktskjolder/svelling i skapinnredning.

Det mangler fuge mellom vaskt og vegg.

Fuktsvelling i skapdør

Mangler fuge mellom vask/vegg

Det anbefales å etablere fuge mellom vask og vegg

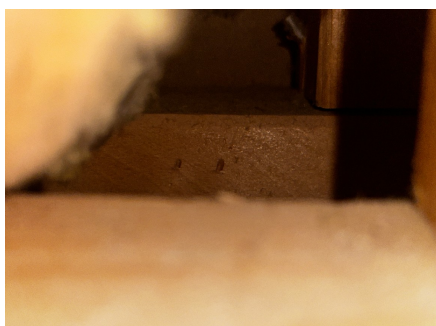
Tilliggende konstruksjoner våtrom

Hulltaking er foretatt uten å påvise unormale forhold.

Hulltaking er foretatt ved/i Ved siden av varmtvannsberederen mot dusjen.

Fuktkvotemåling (vekt%) i konstruksjonen ble målt til under 6.

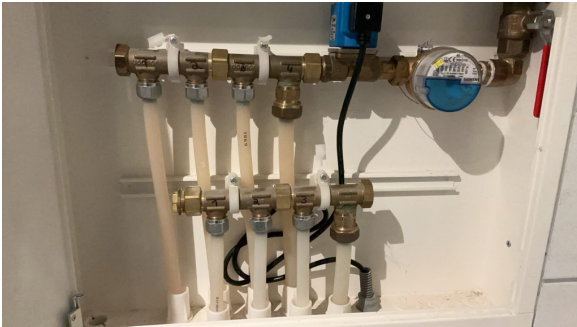
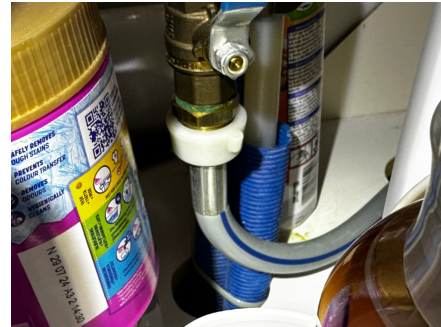
Varerør mangler endetetting

Det er registrert irr (grønnfarget korrosjon) på deler av kobberrør, noe som tyder på fuktpåvirkning eller mulig mikrolekkasje.
Rør-i-rør under kjøkkenbenken er ikke endetettet. Ved eventuelt lekkasje vil det være fare for at vann renner ut der.

- Andre tiltak:
- Det må monteres tettemuffer i enden av varerørene.

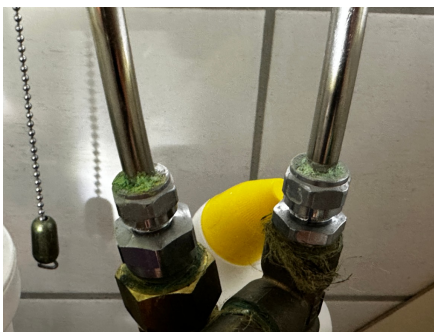
Irr på rør

Irr kan over tid føre til svekkelse av rørene, med økt risiko for lekkasjer. Det kan også indikere skjulte vannskader eller kondensproblematikk i området.
Rørene bør inspiseres nærmere av rørlegger for å vurdere tilstand og eventuelt skifte ut skadede deler. Det bør også avklares om årsaken er fukt, kondens eller tidligere lekkasjer.

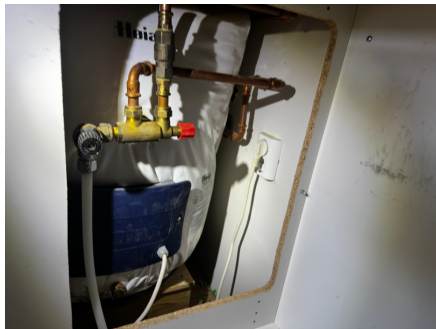
TG2 Varmtvannstank

Det var vanlig å koble varmtvannsbereder i stikkontakt når denne varmtvannsberederen ble tilkoblet. I dag er det krav om at nye varmtvannsberedere med effekt på 1500 W eller mer skal være fast tilkoblet.

Manglende eller ikke dokumentert forskriftsmessig el-tilkobling av varmtvannstank kan innebære økt risiko for overoppheting og i verste fall brannfare.
