# Tilstandsrapport

Enebolig

Åssvingen 8 , 1890 RAKKESTAD

Befaringsdato: 15.03.2026

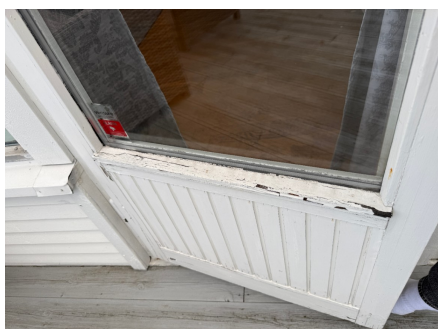
- Karmene i dører er værslitte utvendig og det er sprekker i trevirket.
- Det er avvik:

Værslitte karmen og sprekker i treverk utover normal slitasjegrad kan føre til redusert beskyttelse mot fuktinntrengning. Dette øker risikoen for råte, deformasjoner og nedsatt funksjon i vinduer og dører. Over tid kan tilstanden gi høyere varmetap og behov for utskifting av komponentene.

Det anbefales å utbedre eller skifte ut skadede og værslitte deler. Treverk bør rengjøres, skrapes, grunnes og males for å hindre videre nedbrytning. Ved omfattende skader bør utskifting vurderes. Regelmessig vedlikehold vil forlenge levetiden på karmene.

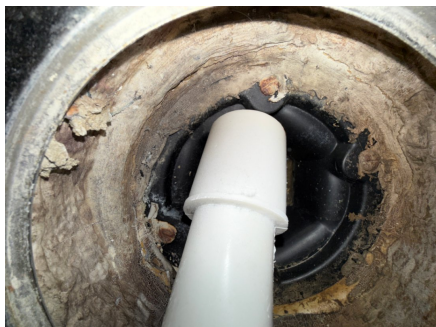
Membranens utførelse og tilstand kan ikke konstateres da den ikke er synlig, og det foreligger heller ingen dokumentasjon på arbeidets utførelse. Manglende dokumentasjon gir usikkerhet om konstruksjonens tetthet og levetid. Dette kan medføre risiko for fuktskader i underliggende konstruksjoner dersom membranen ikke er korrekt utført.

Dersom det ikke er benyttet mansjetter rundt rørgjennomføringer, kan tettheten i membranen være svekket. Dette medfører økt risiko for fuktinntrenging til underliggende konstruksjoner og kan på sikt føre til skjulte fuktskader og redusert levetid på våtrommet.

Eldre membraner eller tettesjikt har begrenset levetid og kan med tiden miste sin funksjon. Dette øker risikoen for fuktgjennomtrenging til underliggende konstruksjoner, som kan føre til skjulte skader, sopp- og råteutvikling samt behov for kostbar utbedring.

Det anbefales å planlegge utskifting av membran/tettesjikt ved neste rehabilitering av badet. Arbeidet bør utføres av fagkyndig og i henhold til dagens forskriftskrav og Byggebransjens våtromsnorm (BVN).

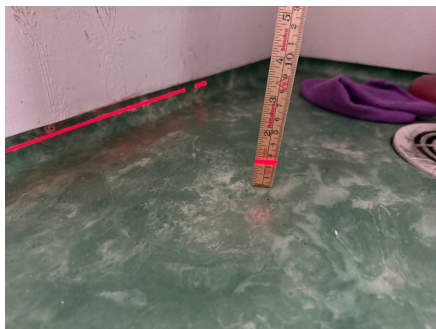
Motfall på bad innebærer at gulvet heller bort fra sluk. Dette kan føre til at vann ikke ledes korrekt til sluk, men blir stående eller renner mot vegger og terskel. Over tid øker dette risikoen for vanninntrengning i konstruksjoner, fuktskader, mugg- og soppvekst samt skader på tilstøtende rom. Forholdet kan også medføre at våtrommet ikke tilfredsstillende gjeldende krav til fall og funksjon.

Det anbefales å etablere korrekt fall mot sluk i henhold til gjeldende krav og bransjenormer. Dette innebærer normalt å rehabilitere gulvkonstruksjonen, herunder oppbygging av nytt fall, eventuell utskifting av membran og tilpasning av sluk. Tiltakene bør utføres av fagkyndig foretak med dokumentert kompetanse innen våtromsarbeider.

**Kostnadsestimat: 20 000 - 100 000**
