# Tilstandsrapport - NS 3600

## Kaffijordet 20

4818 Færvik

**Rapport kode: 833374**

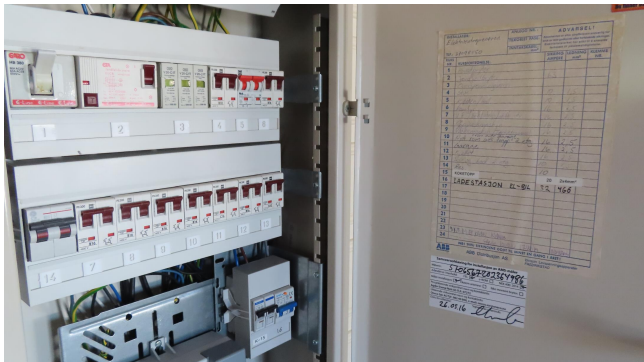
Sikringsskap montert i stue 2. etasje på vegg syd.  
13 kurser.

Sikringsskap.
