# Tilstandsrapport

Enebolig

Hagastubben 16, 3478 NÆRSNES

Befaringsdato: 23.10.2024

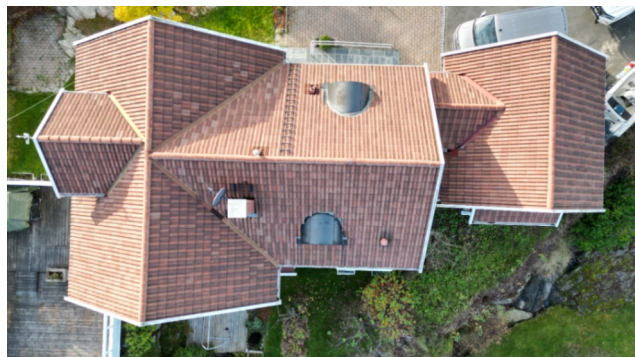
oversiktsbilde tak

- Overvåk tilstanden jevnlig. For å få tilstandsgrad 0 eller 1 må tekkingen skiftes ut, men tidspunktet for når dette er nødvendig er vanskelig å si noe om.

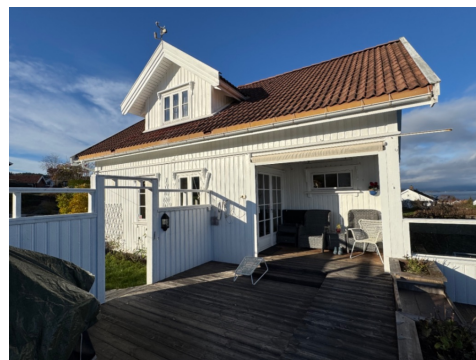
Takfall på over 27 grader må ha snøfangere selv om taktekingen har ru overflate. Takfallet på boligen er på 38 grader.

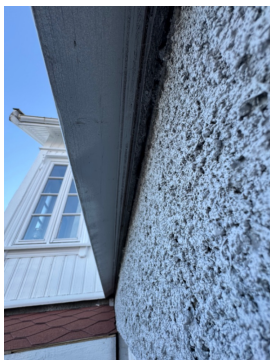
- Det er ingen eller liten lufting i nedre kant av kledning mot grunnmur.
- Det er påvist spredte råteskader i bordkledningen.

Det er montert vannbrett i underkant av kledningen. Det er ikke luftespalte mellom vannbrett og vindtetting. Noe sprekkdannelse/råte på vindskier og hjørnekasser.

bildet er tatt oppunder vannbrett i bunnen av ytterkledning.

- Det bør foretas tiltak for å bedre lufting av kledningen.
- Råteskadet trekledning må skiftes ut.

Det bør etableres luftespalte mellom vannbrett og vindtetting for å sikre god lufting.

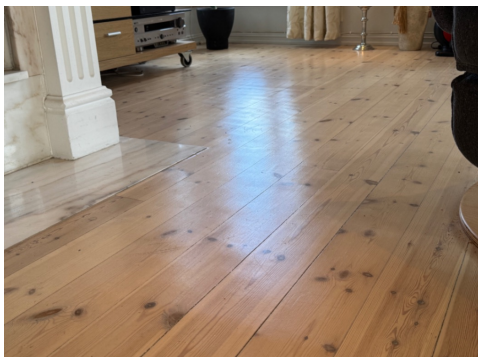
Antikkbeiset furupanel i alle himlinger. Furugulv i stue og kjøkken ble slipt og lakkert for noen år tilbake av et firma, men det ble ikke tilfredstillende resultat som eier har reklamert på, men utførende firma ble slått konkurs i samme moment. Det er synlige ujevnheter over hele gulvflaten.

Ujevnheter i furugulv stue og kjøkken

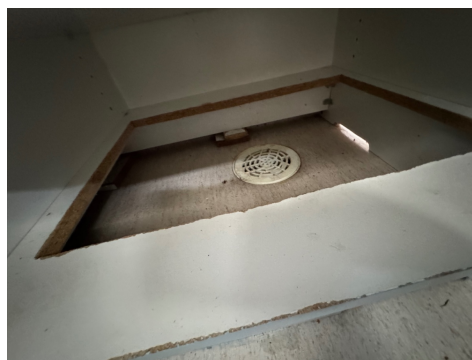
Tilstandsgrad 3 er satt pga alder.

Sluk vaskerom

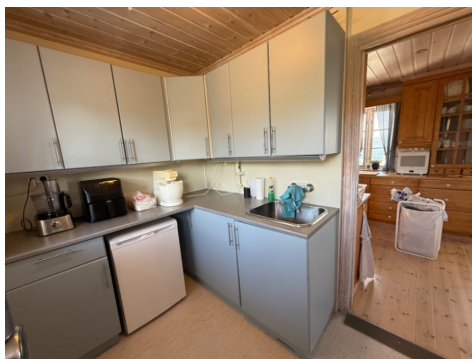
Oversiktsbilde vaskerom

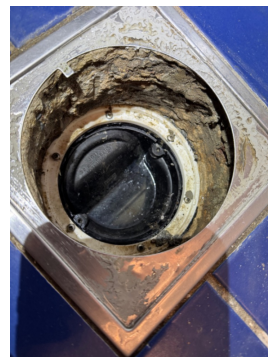
Badet har fått tilstandsgrad 3 pga alder.

Sluk i dusjen. Banemembran under klemring.

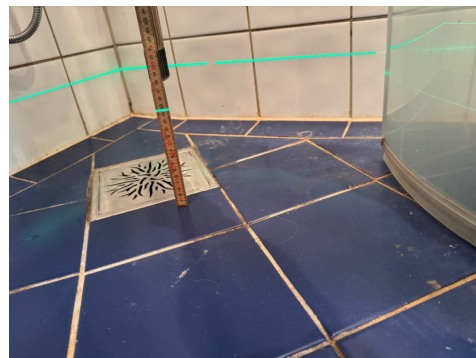
Kontroll av fallforhold med niveleringslaser badegulv

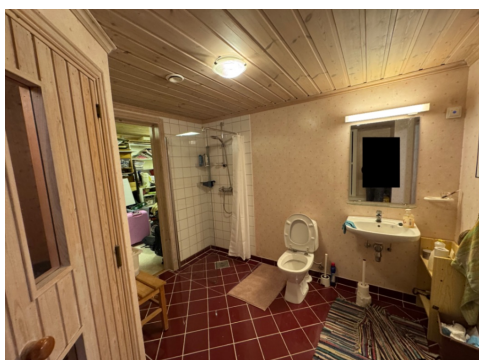
Badet har fått tilstandsgrad 3 pga alder.

Oversiktsbilde bad kjeller tatt fra døråpning mot dusj og bod.

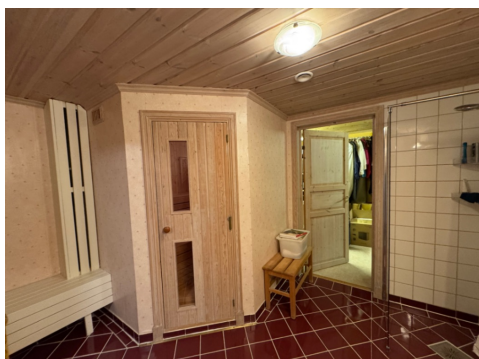
Oversiktsbilde bad kjeller tatt fra døråpning mot badstue og bod.

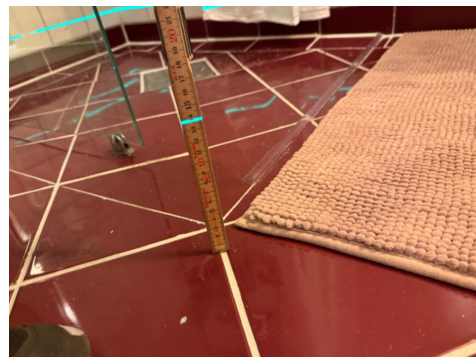
Kontroll av fallforhold bad kjeller med niveringslaser

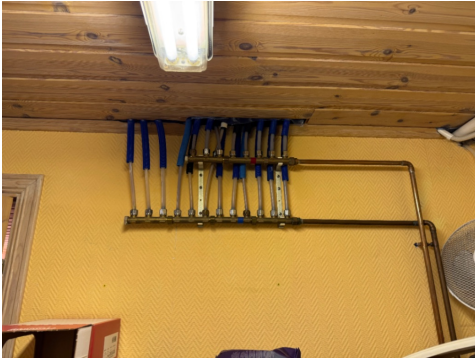
- Det er påvist at eventuelt lekkasjevann fra rør i rør system ikke ledes til sluk eller annen kompenserende løsning.

Rør-i-rør systemet er avsluttet under himling i kjellerbod. Eventuelt lekkasjevann vil renne utover i kjellerboden. Boden har gulvsluk, men dette er på en forhøyning i gulvet i forbindelse med varmtvannsberederen.

Lekkasjevann kan renne utover gulvet i boden.

Rør-i-rør system under himling i kjellerbod

- Det bør foretas tiltak på anlegget som sikrer bedre løsning på eventuelt lekkasjevann fra rør i rør system.
