# Tilstandsrapport

Boligbygg med flere boenheter

Spireavegen 37, 2150 ÅRNES

# gnr. 175, bnr. 456, snr. 17

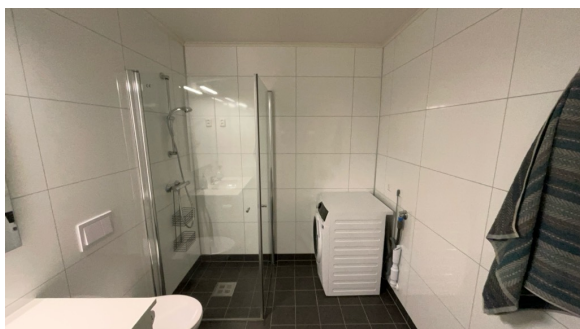
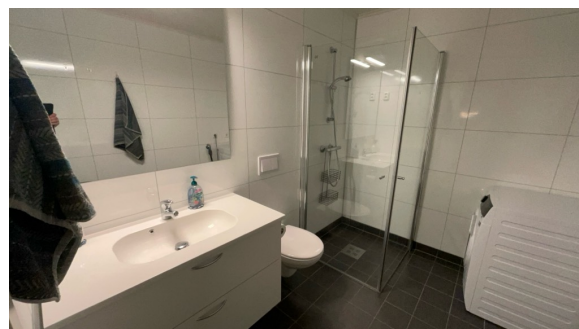
Bad med flisbelagte flater og gulvvarme, vegghengt toalett, servant, dusj og opplegg for vaskemaskin. Hvit glatt innredning.

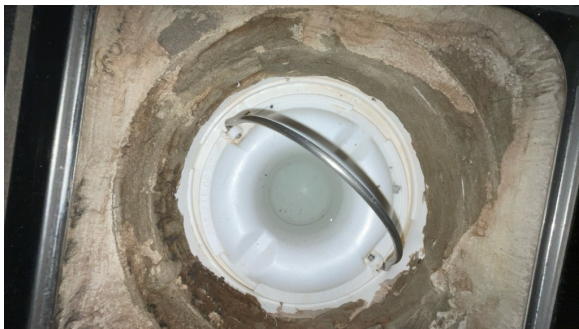
Det er plastsluk og ukjent tettesjikt/membran.

- Membran kan ikke konstateres (ikke synlig og det foreligger heller ikke dokumentasjon).
- Rommet er et våtrom hvor det ved etablering var krav om "uavhengig kontroll", men det foreligger ingen dokumentasjon på at det er utført "uavhengig kontroll".

Det foreligger ingen dokumentasjon på utført arbeid i våtrommet. Det er usikkerhet knyttet til hvilken type membran som er benyttet, samt utførelsen av denne.

- Det må innhentes dokumentasjon. Manglende membran/tettesjikt medfører risiko for lekkasjer og fukt i konstruksjonen.
- Dersom det ikke foreligger dokumentasjon i forhold til våtrommets utførelse kan det ikke med sikkerhet sies om våtrommet er bygget i henhold til gjeldende forskrifter og standarder på byggetidspunktet.
- Det må gjøres nærmere undersøkelser. Manglende membran/tettesjikt medfører risiko for lekkasjer og fukt i konstruksjonen.

Konsekvensen av manglende dokumentasjon er usikkerhet rundt oppbygging og utførelse, noe som medfører økt risiko for feil, redusert levetid og fare for fukt- og vannskader i konstruksjonen.

Det bør fremskaffes dokumentasjon på utført arbeid, inkludert type og utførelse av membran, samt uavhengig kontroll.

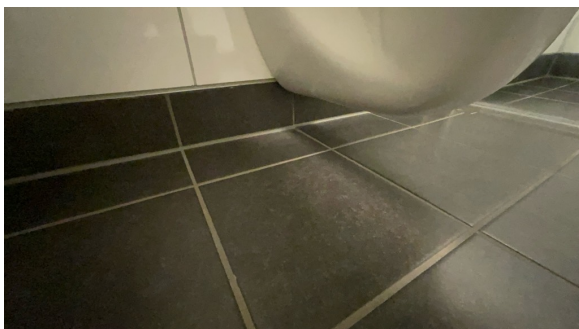
Rommet har innredning med nedfelt servant, veggmontert toalett, dusjvegger/hjørne og opplegg for vaskemaskin.

- Det er ikke påvist tilfredsstillende løsning for å synliggjøre lekkasje fra innebygget systerne.

Det skal være mulig å oppdage eller lede bort lekkasjevann fra innebygget systerne for å begrense eventuelt skadeomfang.

- Uten dreneringsløsning/lekkasjesikring kan lekkasjer pågå over lang tid uten å bli oppdaget. Dette kan føre til omfattende fuktskader i omkringliggende byggematerialer.
- Ved implementering av innebygget systerne var det ikke krav om lekkasjesikring, konstruksjonen bør jevnlig observeres.
- Det må gjøres tiltak for å lukke avviket.

Det må etableres en løsning som gjør det mulig å oppdage lekkasjevann fra innebygget systerne, for å redusere risikoen for skjulte vannskader på badet og tilstøtende konstruksjoner. Skjulte lekkasjer kan føre til omfattende fukt-, sopp- og råteskader dersom de ikke oppdages i tide.

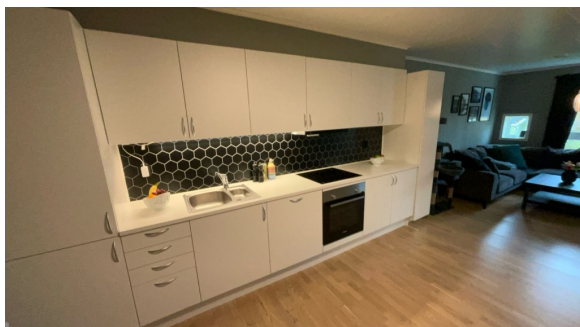
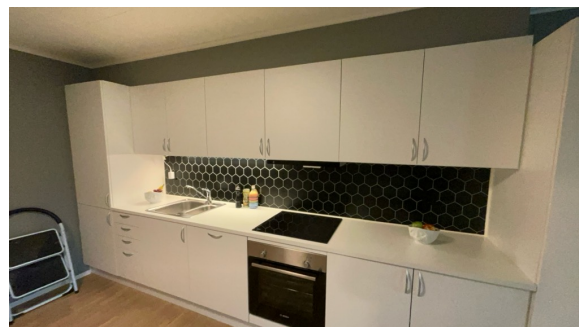
Hvitt glatt kjøkken med laminert benkeplate. Plate samt lys mellom over og underskap. Integrert keramisk koketopp, komfyr og kjøleskap med fryser. Oppvaskkum og integrert oppvaskmaskin.

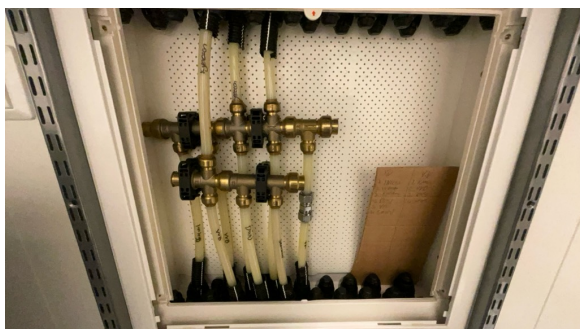
Innvendige vannledninger er av plast (rør i rør). Det er besiktiget i rørskap. Det er ikke påvist feil ved anlegget, men merk at takstingeniør ikke er VVS fagmann og kontrollen er begrenset til det visuelle. Egen kontroll med vvs fagkyndig anbefales. Kun vurdert konstruksjoner med nær tilknytning til boligen, da dette er sameiets ansvar.
