# Tilstandsrapport

📍 Enerhauggata 3 , 0651 OSLO

# gnr. 230, bnr. 305

Befaringsdato: 20.03.2026

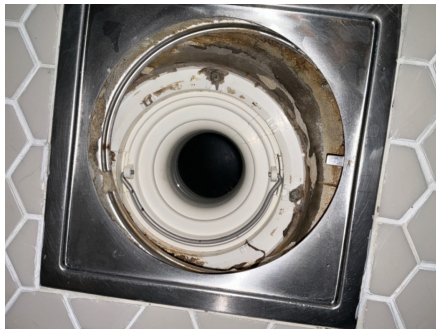
Sluket er plassert tett inntil vegg (mindre enn 300 mm), noe som gir mindre gunstige forhold for utførelse av tettesjikt og overgang mellom gulv og vegg. Dette øker usikkerheten rundt fuktsikringen og kan medføre økt risiko for utettheter over tid. Tettheten kan ikke vurderes visuelt ved befaring.

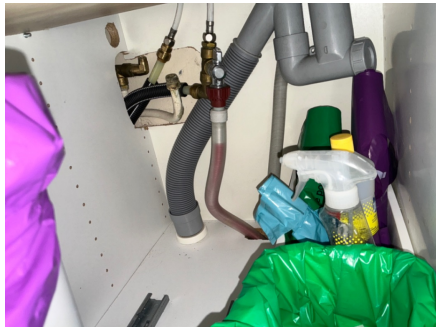
Tettemuffen skal tette rundt innerøret der det kommer ut av ytterøret, slik at lekkasjevann ledes trygt tilbake i ytterøret til fordelerskap eller sluk. Uten denne pakningen kan eventuelle lekkasjer i stedet renne ut mellom rørene og skade kjøkkengulvet.

Kursene for rør-i-rør er ikke merket.

Rørene skal være enkle å skifte ut, og bør derfor merkes.
