Tilstandsrapport

Tomannsbolig

Brattskottveien 44 A, 1769 HALDEN

Befaringsdato: 15.08.2024

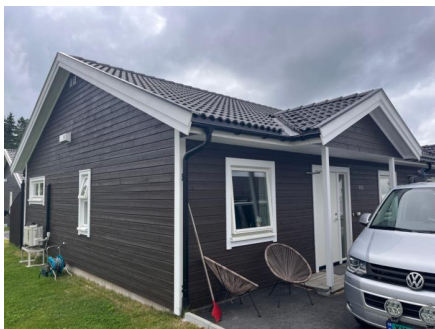
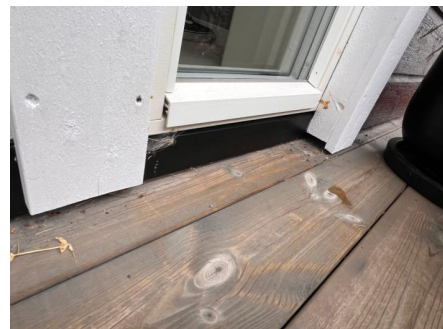
TG 2 Veggkonstruksjon

Det er enkelte steder kort avstand fra underkant av bordkledning ned til terreng og ned mot terrassegulvet, dette medfører økt behov for vedlikehold.

Løsningen krever hyppig vedlikehold for å unngå skader.

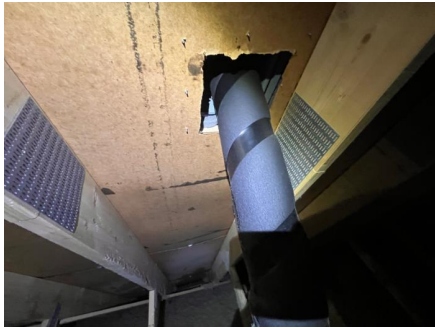
Det er ikke tettet rundt rørgjennomføringer i undertaket, medfører risiko for at det kan komme inn vann. Usikkert om det er tilfredsstillende tettet rundt kanal for kjøkkenventilator.

Ikke tettet rundt rør

For å lukke avviket må det ettes rundt gjennomføringene i undertaket.

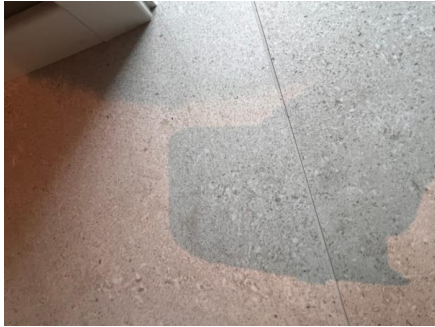
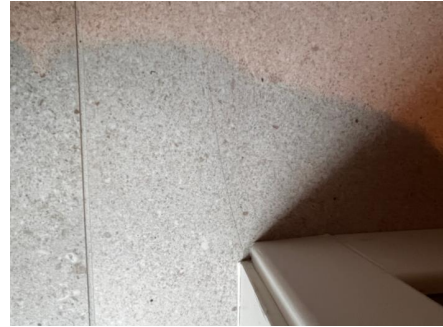
Det er sprekk i en flis ved ytterdøren.

Sprekken er vanskelig å se, for å få tilstandsgrad 0 eller 1 må den byttes.

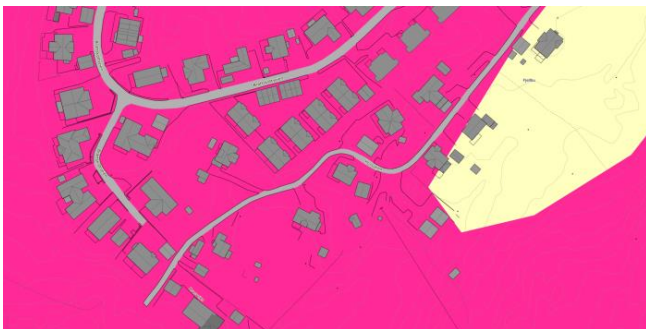
Bygget er opplyst utført med radonsperre men ingen dokumentasjon foreligger.

- Dokumentasjon på radonsperre foreligger ikke.

- Innhent dokumentasjon, om mulig.

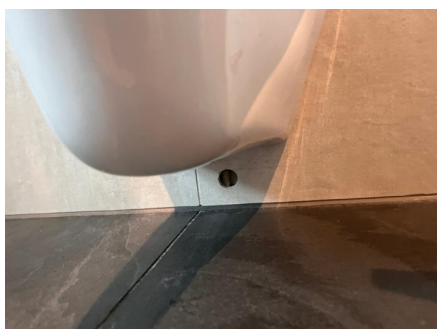
Drensåpning for innbygget toalettsisterne.

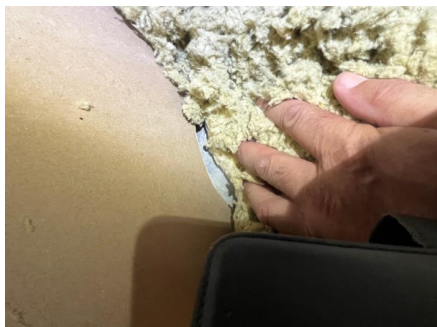
Trekk rundt kanaler i vegg gjennomføringen.

For å lukke avviket må kanaler isoleres bedre og det må tettes rundt kanal gjennomføringer i yttervegg.
