Tilstandsrapport

Boligbygg med flere boenheter

Lakkegata 17, 0187 OSLO

Befaringsdato: 07.08.2024

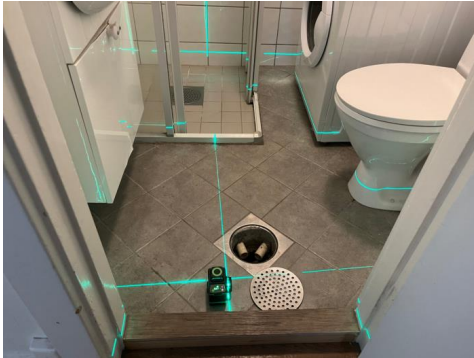
TG 2 Overflater Gulv

Det er flislagt gulv med elektriske varmekabler.
Fall målt med laser fra innside terskel til topp slukrist er 10 mm.

- Det er påvist at høydeforskjell fra topp slukrist til gulv/synlig topp membran ved dørterskel er mindre enn 25 mm.

Fall til sluk målt med laser.

- Det må foretas utbedring av fallforhold.

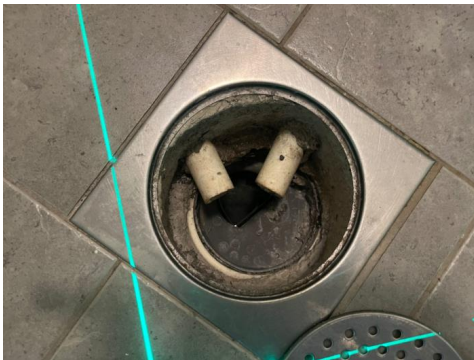
! TG 2 Sluk, membran og tettesjikt

Det er plastsluk og trolig banemembran som tettesjikt.

- Mer enn halvparten av forventet brukstid er passert på membranløsningen.

PVC sluk.

- Installering av tett dusjkabinett anbefales.
- Overvåk tilstanden jevnlig. For å få tilstandsgrad 0 eller 1 må tettesjiktet skiftes ut, men tidspunktet for når dette er nødvendig er vanskelig å si noe om.
