# Tilstandsrapport

📍 Bregneveien 32, 3142 VESTSKOGEN

# gnr. 128, bnr. 149

Rapportdato: 18.04.2024

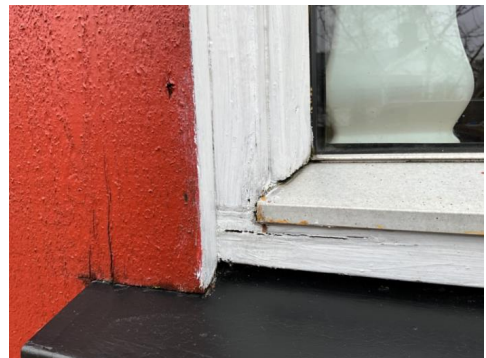
### Vurdering av avvik:

- Karmene i vinduer er slitte og det er sprekker i trevirket.
- Vinduene har råteskader.

- Vinduer med råteskader må erstattes med nye.

Ytterligere utskiftninger må vurderes av kjøper.

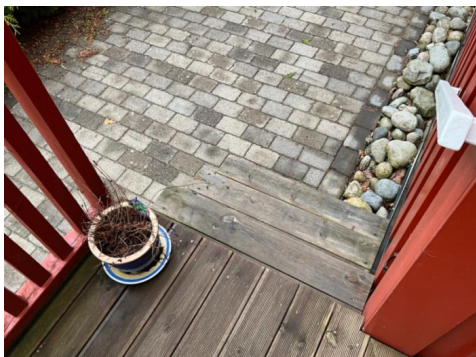
## ! TG 3 Deler av garasje og boder

Denne vurderingen gjelder deler av garasjen (deler av boligen) og boder medregnet dører.

- Det er påvist andre avvik:

Det er registrert en del ufagmessige arbeider og skjevheter. Det er stedvis noe råteskader.

- Det må foretas tiltak for å lukke avviket.

Skifte råteskadet materiale, tette bedre og gjøre ytterligere undersøkelser vedrørende fukt på gulv.

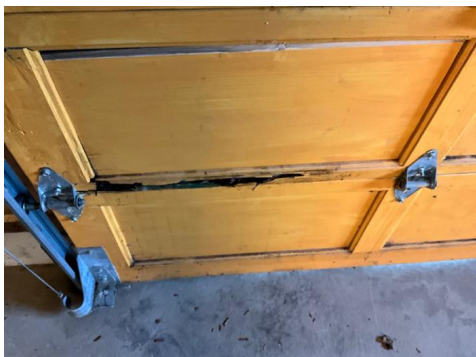
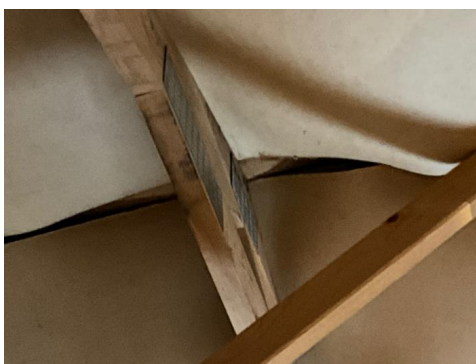
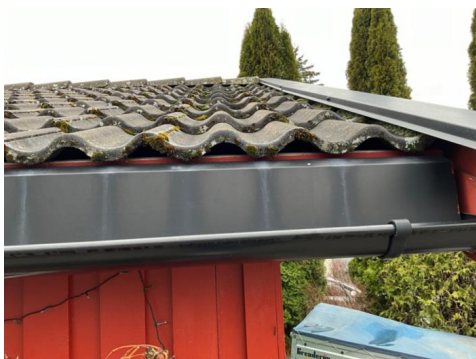
### Vurdering av avvik:

- Det er påvist andre avvik:

Undertaket er noe svekket og er ikke helt tett. Det er registrert råteskader i garasjeport.

- Det må foretas tiltak for å lukke avviket.

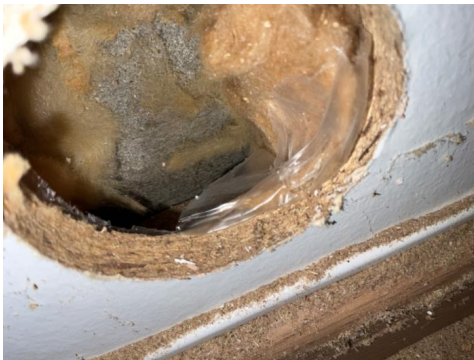
Det ble registrert fukt og kondens inne i hullet som ble boret.

## Vurdering av avvik:

- Det er påvist synlig fuktighet på mur/gulv i kjeller.
- Det er påvist indikasjoner på noe fuktgjennomtrenging inn i kjellermur.
- Det er påvist andre avvik:

Det er ved bruk av fuktindikator registrert noe fukt på gulv og nedre del av grunnmurer. Vegger er noe mer belastet i området med gammel drenering. Forholdene har en sammenheng md kapillært oppsuging fra grunnen da det ikke ligger plast under støpte dekke. Kjelleren oppleves ikke som fuktig eler rå på denne befaringen.

- Det påviste fuktnivå gir grunn til å overvåke konstruksjonen jevnlig for å se utvikling over tid, og eventuelt foreta tiltak for å unngå fuktskader.

Da det er registrert fukt og på murer er dette basert på befaringen. Grunnet alder på konstruksjoner og drenering kan værforhold påvirker forholdene og kan endre seg negativt over kort tid.

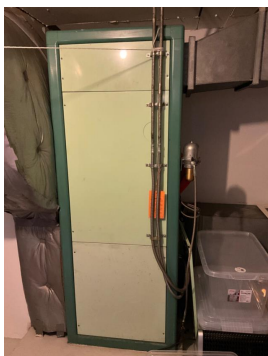
## TG 2 Varmtvannstank

Bereder på 200 liter er plassert i kjeller og er fra 2001.

- Det er ikke behov for utbedringstiltak siden tanken fungerer i dag, men ut ifra alder kan skader plutselig oppstå på eldre tanker.
- Det bør etableres tilfredsstillende avrenning eller lekkasjesikring ved varmtvannstank.

Grunnet berederen alder ligger denne innenfor intervall for utskiftning og skader kan plutselig oppstå.

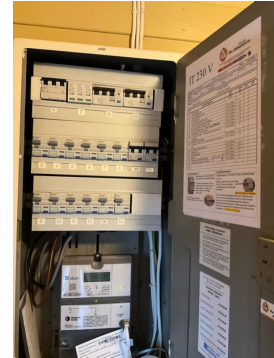
## ! TG 0 Branntekniske forhold
