# Tilstandsrapport

📍 Geitafjellet 61, 5521 HAUGESUND

# gnr. 30, bnr. 932

Oppdragsnr.: 20763-3301

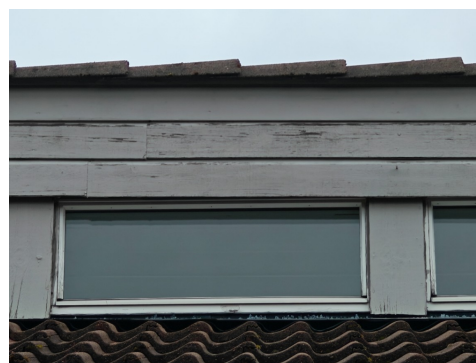
- Det er ingen eller liten lufting i nedre kant av kledning mot grunnmur.
- Det er ingen musesperre i nedre kant av konstruksjon.
- Det er værslitt/oppsprukket trevirke/trepaneler.

Stedvis registrert begrenset lufting av kledning, uten negative symptom.

- Det må foretas tiltak for å lukke avviket.
- Musesperre må etableres.

Eier opplyser han skal melde til et firma som egentlig skulle montere musesperre tidligere, slik dette muligens vil bli utført. Om ikke er det enkelt å montere børster eller lignende, om dette ikke blir gjort.

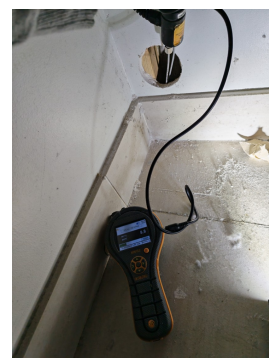
Det er ingen steder som peker seg negativt ut, slik det er foretatt hulltaking i hjørne på bad/vaskerom.

Begrenset tilgang til bunnsvill, men stender er tørr (ca. 9 vektprosent). Videre viser RF-måler ca. 57 % som videre underbygger at det ikke er noe problematisk fukt i dette hjørne.

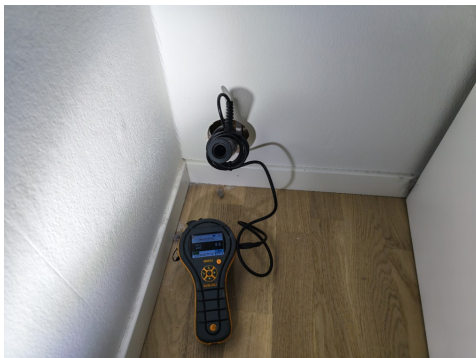
Hulltaking er foretatt uten å påvise unormale forhold.  
Det er gjennomført hulltaking fra soverom ( i hjørne bak skap) mot "våtzone" dusjkabinett.  
Det er tørt.

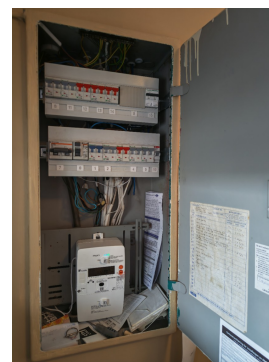
1. At deler av det elektriske anlegget og/eller elektriske komponenter som ledninger, kontaktpunkt mm. har passert 20 år.
2. Det ser ut som det er utført elektrisk arbeid etter 1999 uten det foreligger samsvarserklæring.
3. Jordfeilautomat er ikke skrevet inn i fortegnelsen (nr. 15)

Samsvarserklæringen er dokumentasjon for at det elektriske arbeidet er prosjektert og utført av en installatørbedrift. Når samsvarserklæring mangler bør interesserte påregne at minimum deler av det elektriske anlegget er montert uten bruk av registrert elektro installasjonsvirksomhet. Kravet til samsvarserklæring kom i 1999.
